# 广东汕头 “10 · 12” “苏嘉航 1” 轮触礁事故 调查报告

## 一、事故概况及调查情况

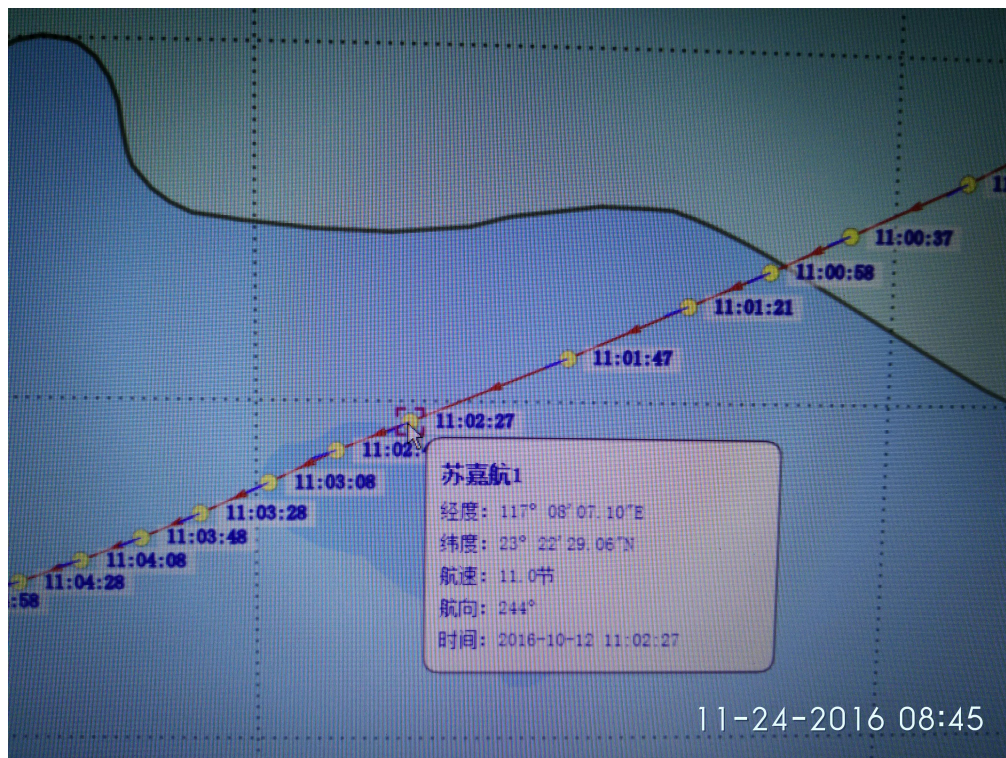
图一：“苏嘉航1”轮触礁前 AIS 轨迹图示意图

1. 根据 AIS 数据回放显示，1102 时该轮当时船位正处于半潮礁礁盘处，船舶速度从 11 节减为 9.7 节。经调查，该处海图水深 2 米，潮高 1.4 米，该轮当时并未采取主动减速或停车的措施。

综上，上述两者时间相差不多，考虑到船舶在事故发生时有明显的减速，且 AIS 为系统时间相对更为确切，故认定，“苏嘉航 1”轮触礁时间为 2016 年 10 月 12 日 1102 时。

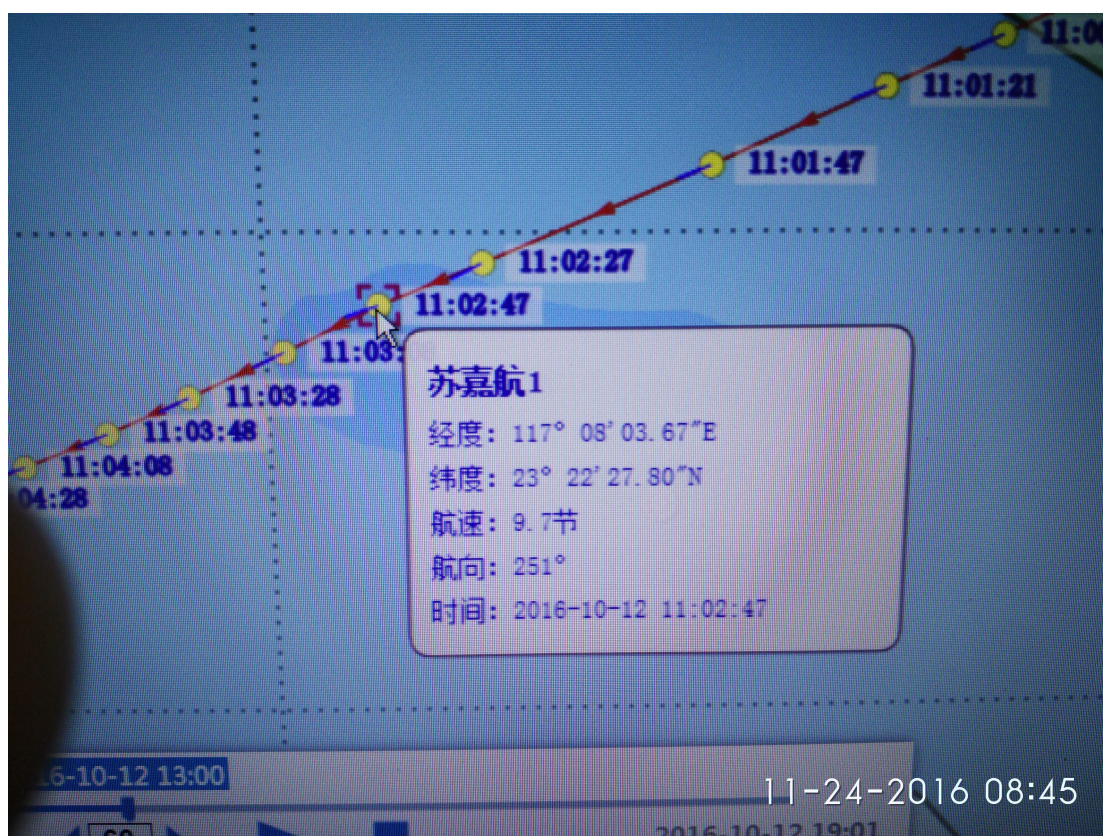
图二：“苏嘉航 1”轮触时 AIS 轨迹图示意图

根据当班船员描述，过半潮礁灯桩后，船体有震动，观察周围无渔船等异物，判断应该触礁。AIS 数据回放显示，2016 年 10 月 12 日 1102 时事发时，该轮当时船位正处于半潮礁礁盘（概位：23° 22' 27.80" N/117° 08' 03.67" E），该轮刚好过半潮礁礁盘，故认定，“苏嘉航 1”轮触礁地点为南澳半潮礁（概位：23° 22' 27.80" N/117° 08' 03.67" E）。

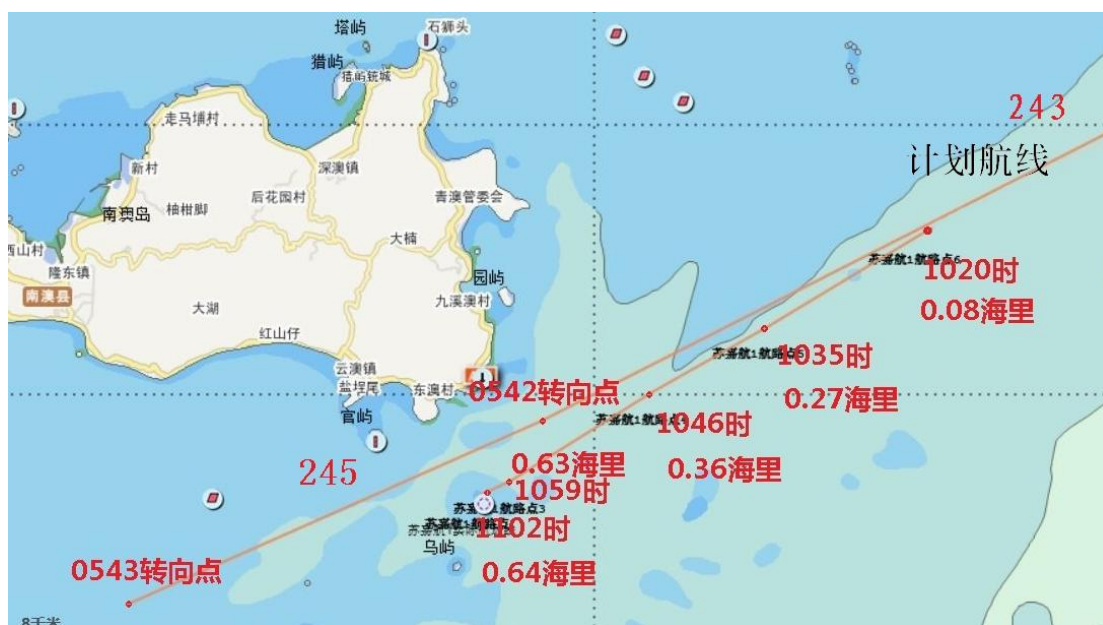
图三：“苏嘉航1”轮触礁前计划航向及航迹向示意图

1020 时，“苏嘉航 1”的计划航向为  $243^{\circ}$ ，船首向为  $245^{\circ}$ ，航速 11 节，三副发现右前方有渔标，下令航向少走  $3^{\circ}$  避让渔标，值班水手自动舵将航向调整为  $242^{\circ}$  并保向保速。经调查核实，此时船舶的航迹向为  $239^{\circ}$ ，此时船舶左偏计划航线 0.08 海里，并逐渐向左偏离计划航线，此时，三副没有进行船舶定位。

1035 时，“苏嘉航 1”轮处于概位 ( $23^{\circ} 25' 00.94''$  N/ $117^{\circ} 12' 50.51''$  E) 处，三副下令将航向多走  $3^{\circ}$ ，希望该轮逐渐向计划航线靠近，值班水手自动舵将航向调至  $245^{\circ}$  并保向保速。经调查核实，此时船舶航迹向  $241^{\circ}$ ，向左偏离计划航线约 0.27 海里，

1046 时，“苏嘉航 1”轮处于概位 ( $23^{\circ} 24' 01.78''$  N/ $117^{\circ} 10' 56.61''$  E) 处，三副发现右前方约 1 至 2.3 海里处，有“生松工 268”“帆顺 69”“宝安城 69”等 3 艘北上船舶，其航迹向约  $64^{\circ}$ ，正与“苏嘉航 1”轮小角度交叉会遇。“苏嘉航 1”轮使用自动舵将航向改为  $242^{\circ}$  并保向保速。经调查核实，此时该轮的航迹向为  $238^{\circ}$ ，船舶继续向左偏离计划航向，左偏约 0.37 海里，此时，三副没有进行船舶定位。

1059 时，该轮处于  $23^{\circ} 22' 42.33''$  N/ $117^{\circ} 08' 39.01''$  E 处，三副首次发现左前方半潮礁灯桩，下令向右多走  $3^{\circ}$ ，值班水手自动舵将航向调至  $245^{\circ}$ 。经调查核实，此时半潮礁北侧的浅点在该轮的

正前方，半潮礁灯桩位于该轮左前  $16^{\circ}$ ，距离 0.52 海里处，此时船舶偏离计划航线已达 0.63 海里，三副没有进行船舶定位、核算距灯标距离。

**(三) 未能运用良好的船艺操纵船舶是事故发生的次要原因。**事故发生前，当班三副在避让渔标及前方三艘货船后，对航向均做了修正，但是在航线修正时，并未考虑风流压差会对航线产生偏移的影响，致使在 1059 时发现前方灯桩为时已晚，在紧急情况下也没有采取大角度变向或者倒车的措施，违反了《中华人民共和国海船船员值班规则》第二十九条的规定，是事故发生的次要原因。
