# 上海“10·31”“CAPE BRILLIANCE”轮与 “苏启渔 05108”轮碰撞事故调查报告

事故调查组

2023 年 9 月

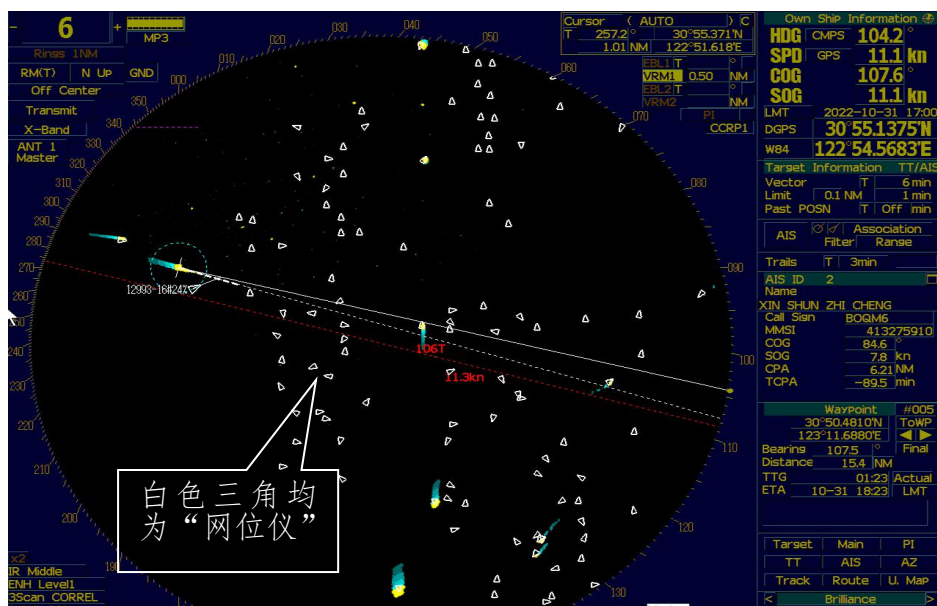
图 3 事故水域通航环境及“网位仪”情况

事故发生地点位于长江口灯船以东约 34 海里处，在我国领海基线外约 5 海里，属于我国领海水域，海图水深约 54 米。该水域是大型海船南北向航行的习惯航路，也是东海传统渔场。

在事发水域方圆约 10 海里范围内存在大量渔业生产使用的 AIS“网位仪”。“网位仪”的布设密度大、范围广，与部分商船习惯航路重叠。

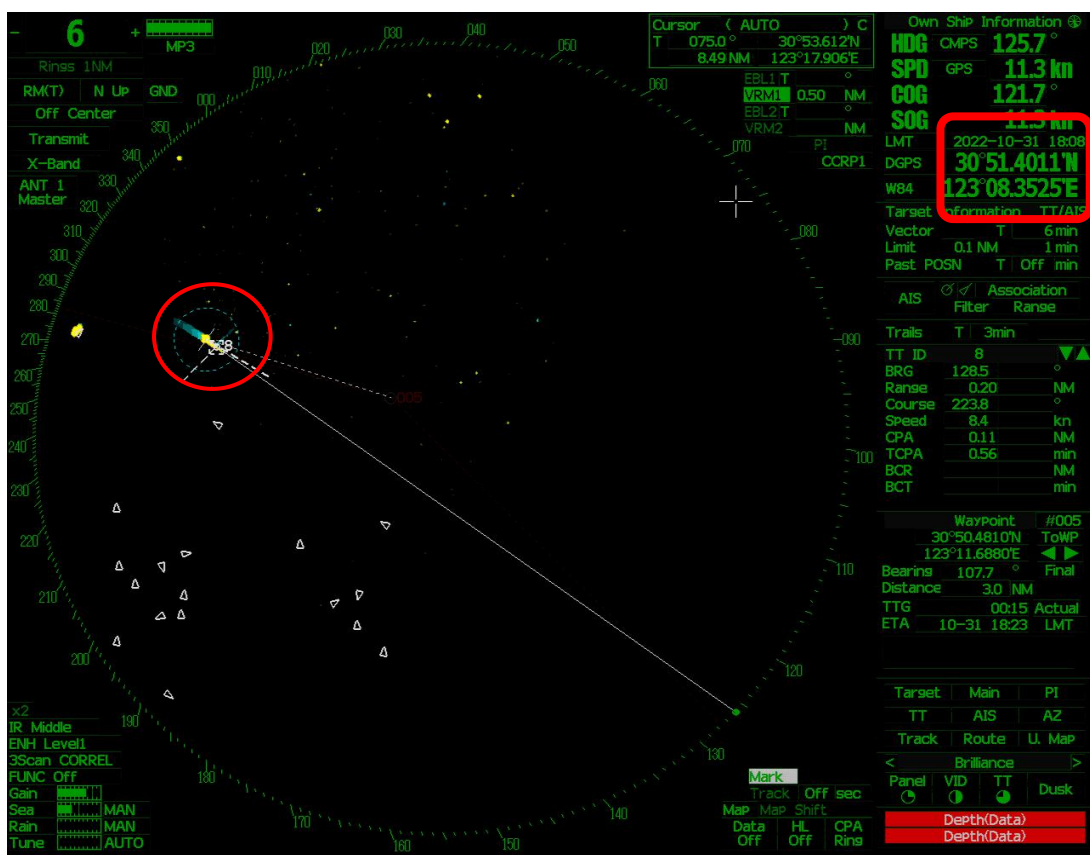
图 4 10月31日1808时“CAPE BRILLIANCE”轮雷达图像

“CAPE BRILLIANCE”轮 VDR 数据显示，2022 年 10 月 31 日 18 时 08 分 16 秒，“CAPE BRILLIANCE”轮与“苏启渔 05108”轮两船的雷达回波基本重合，且“CAPE BRILLIANCE”轮航速发生明显的变化（航速由约 11.3 节降至约 10.0 节）。经校对，该轮 VDR 时间与标准北京时间一致，结合当事船员陈述的碰撞时间与上述时间基本吻合，认定碰撞发生时间：2022 年 10 月 31 日 18 时 08 分 16 秒，碰撞时概位：30°51′.40N/123°08′.35E。

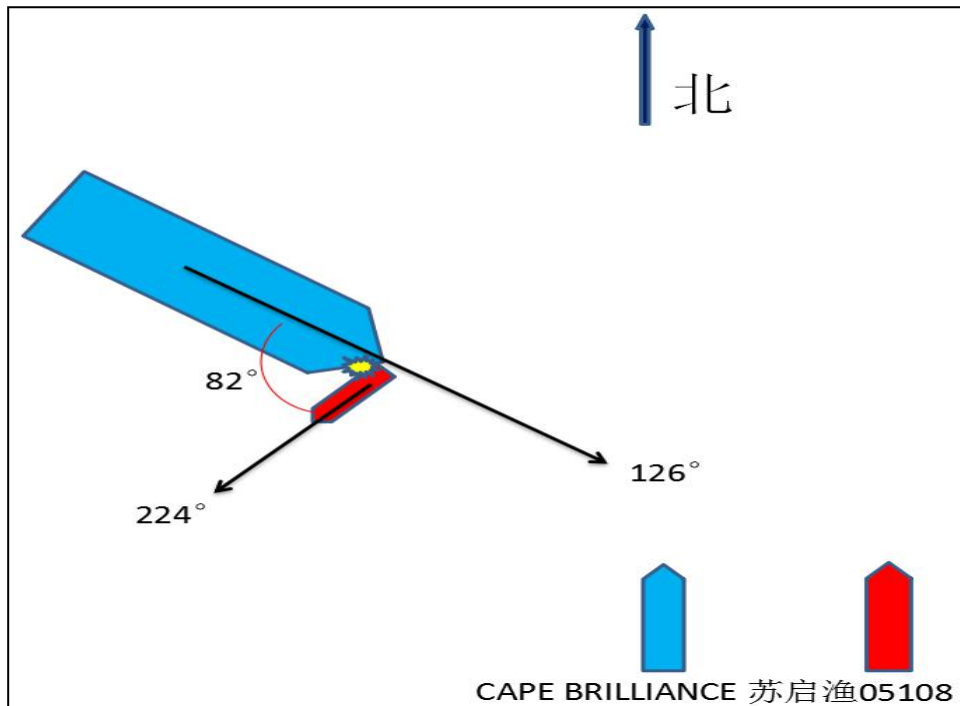
图5 碰撞角度示意图

根据事故发生前“CAPE BRILLIANCE”轮与“苏启渔 05108”轮的动态，结合两船当事船员陈述和现场勘验，认定“CAPE BRILLIANCE”轮船首右侧与“苏启渔 05108”轮右舷驾驶室后部发生碰撞。碰撞发生时，“CAPE BRILLIANCE”轮航向约 126°，“苏启渔 05108”轮航向约 224°，两船碰撞角度约 82°（取锐角）。

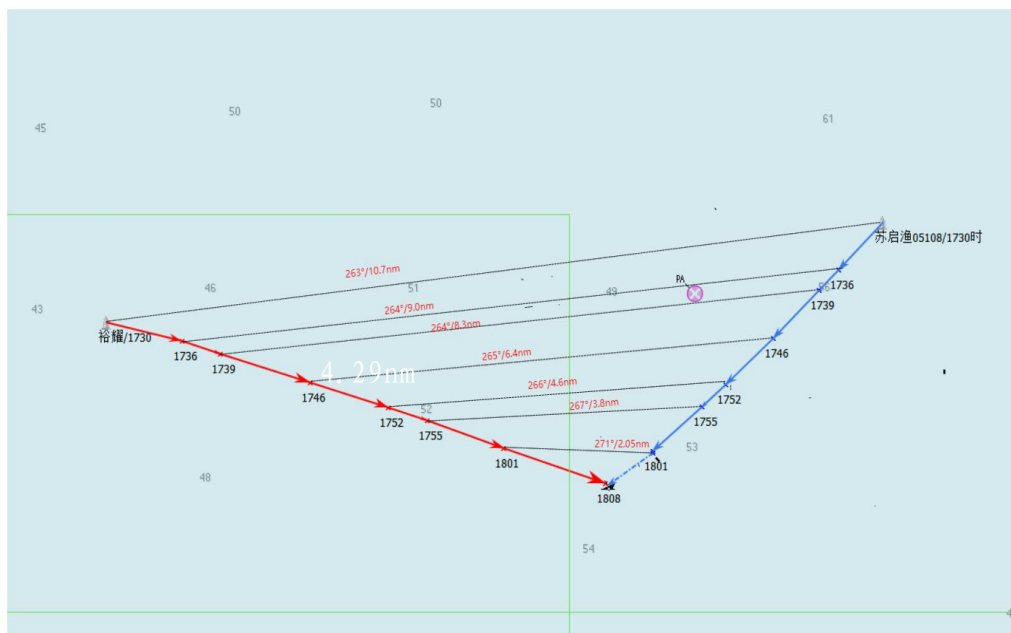
图 6 事故经过示意图

约 1747 时，“CAPE BRILLIANCE”轮航向约  $102^{\circ}$ ，航速约 11.0 节，船位  $30^{\circ}52'.8\text{N}/123^{\circ}04'.1\text{E}$ 。“苏启渔 05108”轮位于“CAPE BRILLIANCE”轮左前方，航向约  $228^{\circ}$ ，航速约 8.2 节。此时，两船相距约 6 海里，CPA 约 0.2 海里，TCPA 约 21 分钟。

约 1753 时，“CAPE BRILLIANCE”轮航向约  $104^{\circ}$ ，航速约 11 节；“苏启渔 05108”轮位于“CAPE BRILLIANCE”轮左前方，航向约  $233^{\circ}$ ，航速约 7.7 节，两船相距约 4.3 海里，CPA 约 0.2 海里，TCPA 约 15 分钟。此时，“CAPE BRILLIANCE”轮通过视觉看到“苏启渔 05108”轮的白色号灯（桅灯）。

综上，约 1753 时，两船航向交叉，存在碰撞危险，业已形成交叉相遇局面。按照《1972 年国际海上避碰规则》的有关规定，“CAPE BRILLIANCE”轮为直航船，“苏启渔 05108”轮为让路船。

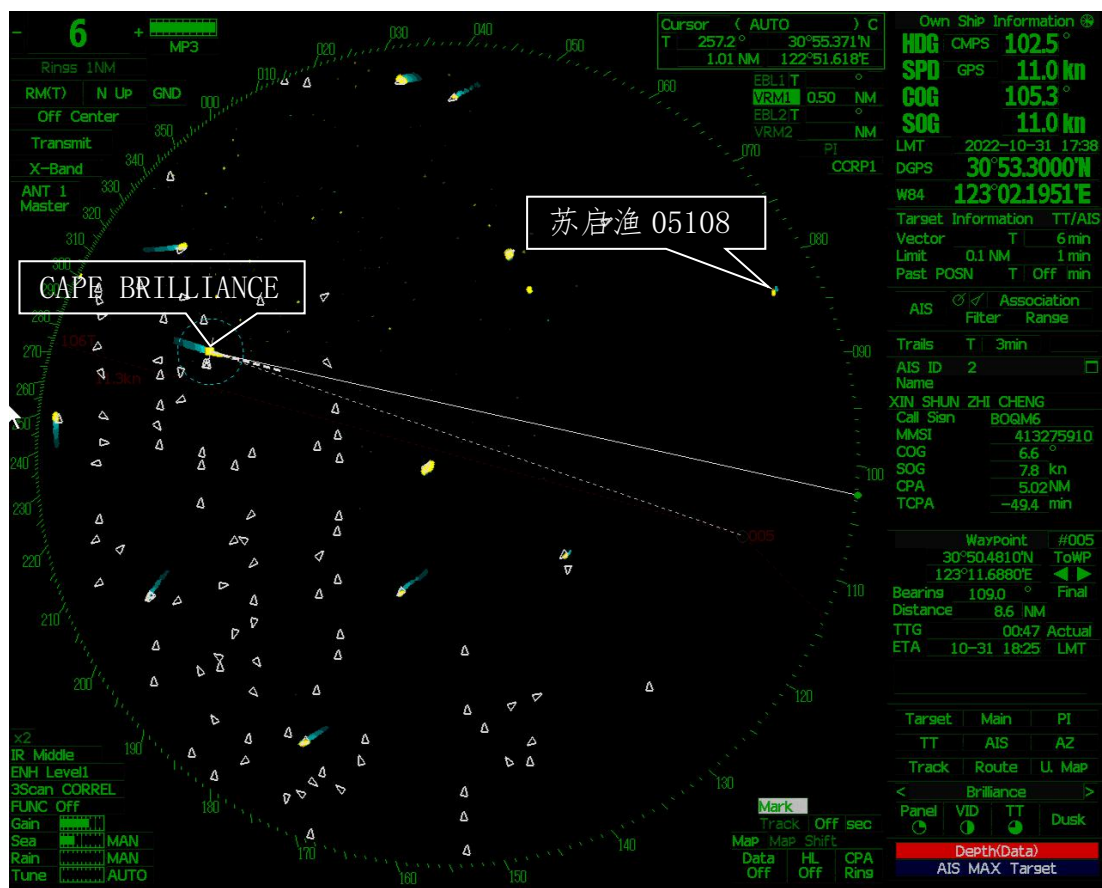
图 7 10 月 31 日 1738 时“CAPE BRILLIANCE”轮雷达图像

约 1738 时，该轮船位 30°53′.3N/123°02′.2E，航向约 103°，航速约 11 节，大副、见习三副和当班水手共 3 人在驾驶室。此时，“苏启渔 05108”轮回波首次出现在该轮的 X 波段雷达屏幕上，位于本船左前方，无 AIS 信息，两船相距 6 海里以上。

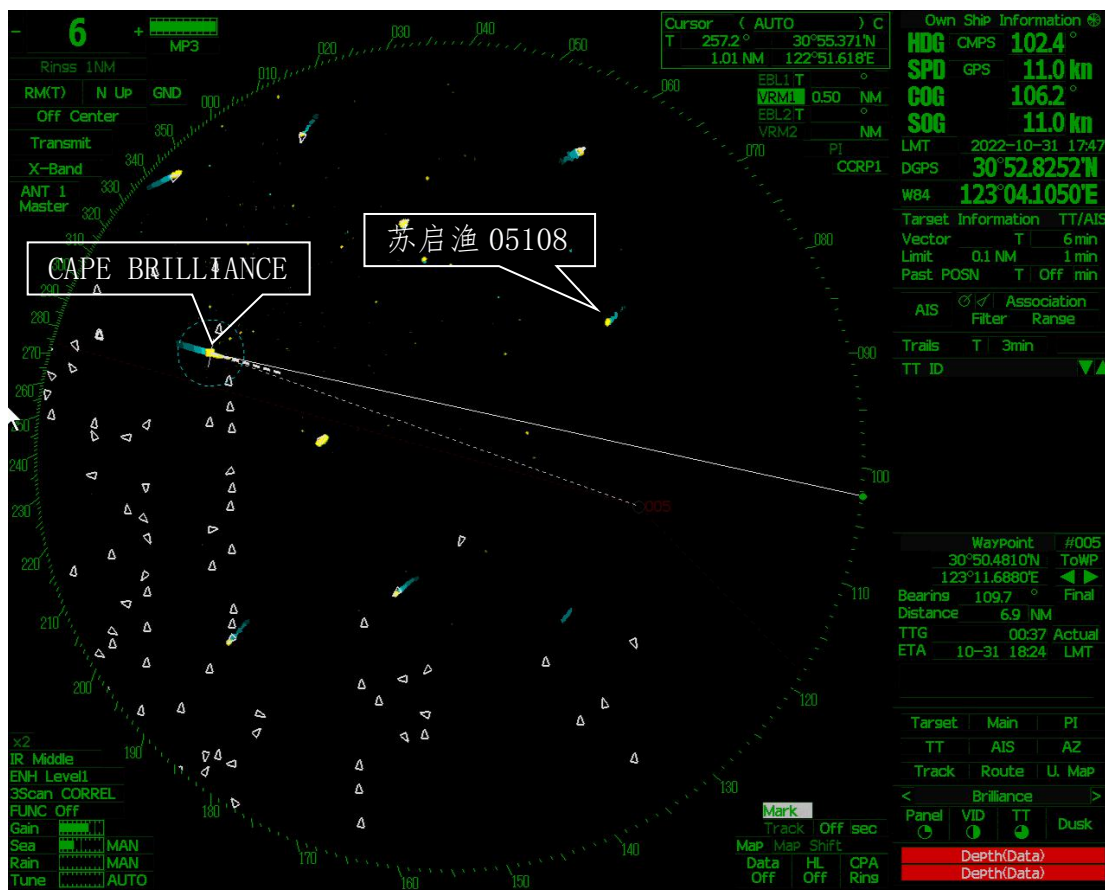
图 8 10 月 31 日 1747 时“CAPE BRILLIANCE”轮雷达图像

约 1747 时,该轮船位 30°52'.8N/123°04'.1E,航向约 102°,航速约 11.0 节。“苏启渔 05108”轮位于本船左前方,航向约 228°,航速约 8.2 节。此时,两船相距约 6 海里,CPA 约 0.2 海里, TCPA 约 21 分钟。

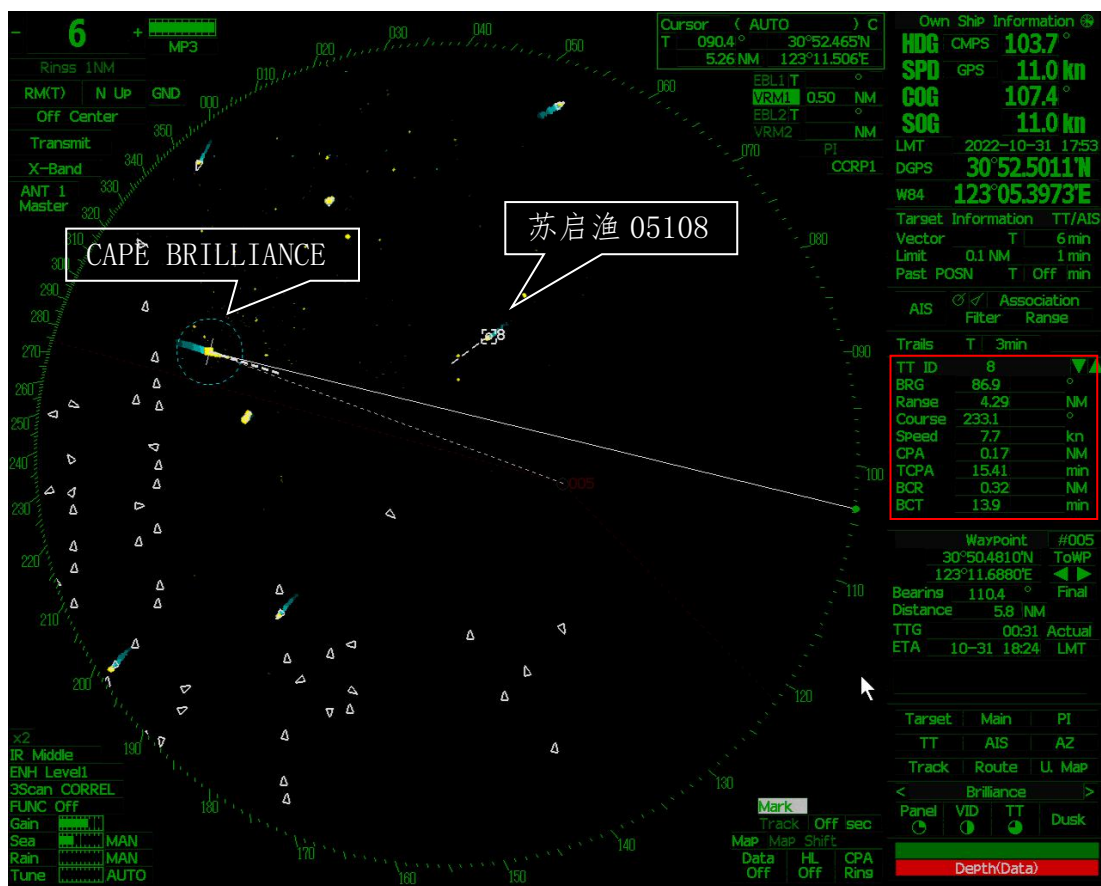
图 9 10 月 31 日 1753 时“CAPE BRILLIANCE”轮雷达图像

约 1753 时，该轮船位  $30^{\circ}52'.5N/123^{\circ}05'.2E$ ，航向约  $104^{\circ}$ ，航速约 10.9 节。此时，“苏启渔 05108”轮航向约  $233^{\circ}$ ，航速约 7.7 节，两船相距约 4.3 海里，CPA 约 0.2 海里，TCPA 约 15 分钟，本船通过视觉看到“苏启渔 05108”轮的白色号灯（桅灯），双方业已形成交叉相遇局面。见习三副在 X 波段雷达上对“苏启渔 05108”轮的雷达回波进行捕捉标绘。三副上驾驶室接替大副吃饭，期间，大副用手指左前方，告知三副在本船左前方有来船，并在雷达屏幕上指了一下物标，无其他交接内容。

约 1753 时 30 秒，大副和见习三副离开驾驶室。

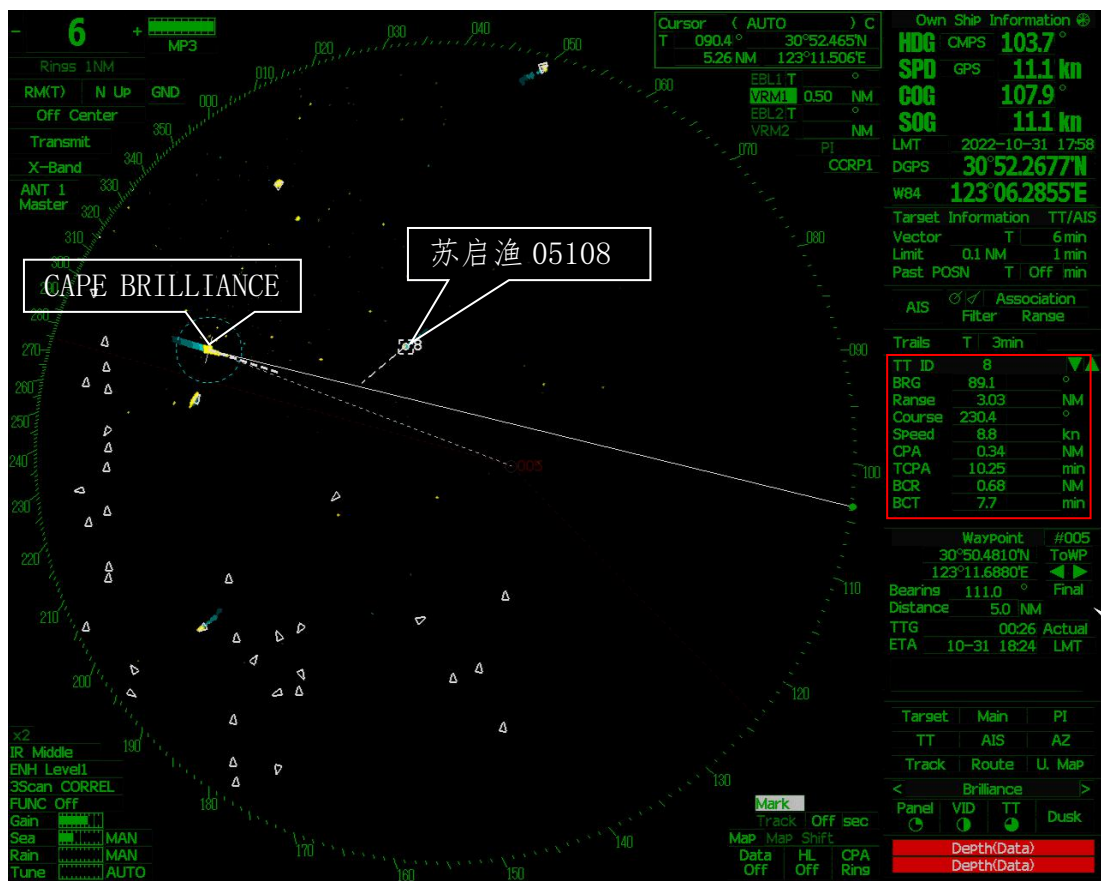
图 10 10 月 31 日 1758 时“CAPE BRILLIANCE”轮雷达图像

约 1758 时，该轮船位  $30^{\circ}52'.3\text{N}/123^{\circ}06'.3\text{E}$ ，航向约  $104^{\circ}$ ，航速约 11.1 节，三副使用自动舵向右调整航向  $10^{\circ}$ 。此时，“苏启渔 05108”轮航向向左偏转至约  $230^{\circ}$ ，航速约 8.8 节，两船相距约 3 海里，CPA 约 0.3 海里，TCPA 约 10 分钟。

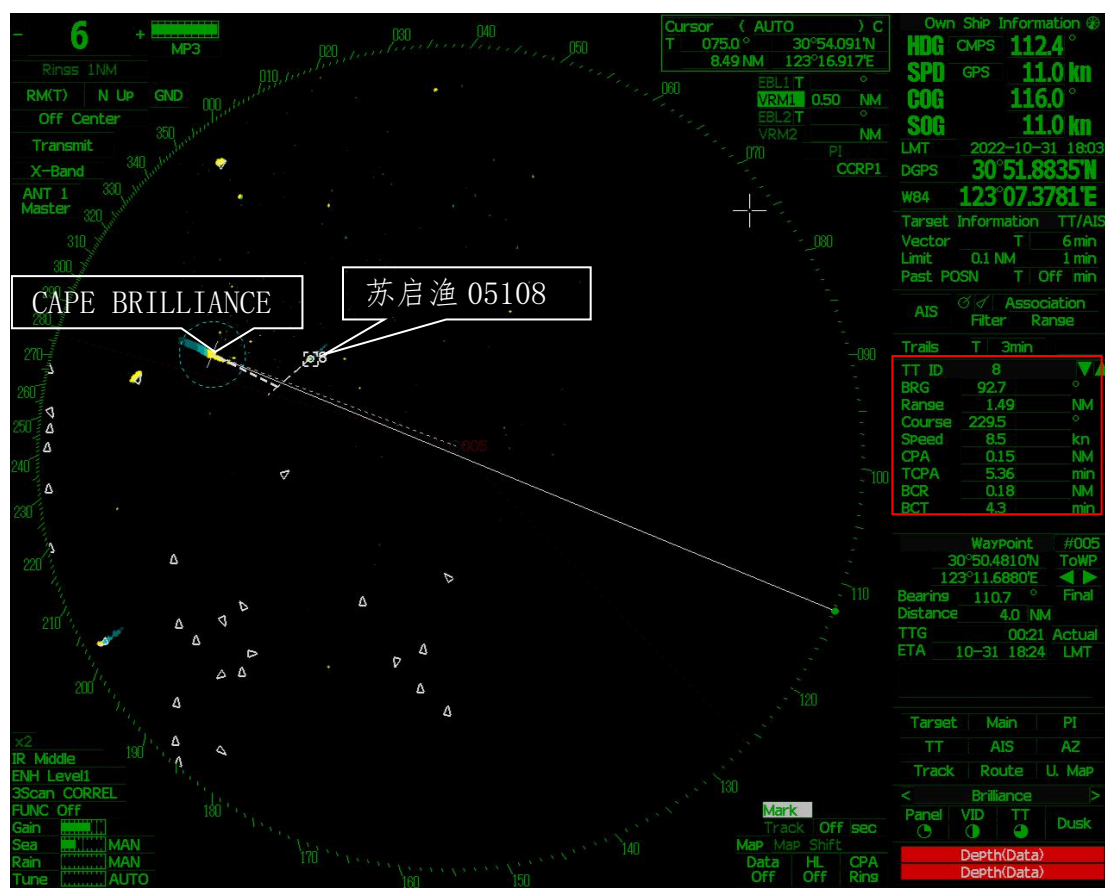
图 11 10 月 31 日 1803 时“CAPE BRILLIANCE”轮雷达图像

约 1803 时,该轮船位 30°51'.9N/123°07'.4E,航向约 112°,航速约 11 节,三副再次使用自动舵向右调整航向。此时,“苏启渔 05108”轮航向约 230°,航速约 8.5 节,两船相距约 1.5 海里,两船 CPA 减小至约 0.2 海里, TCPA 约 5 分钟。

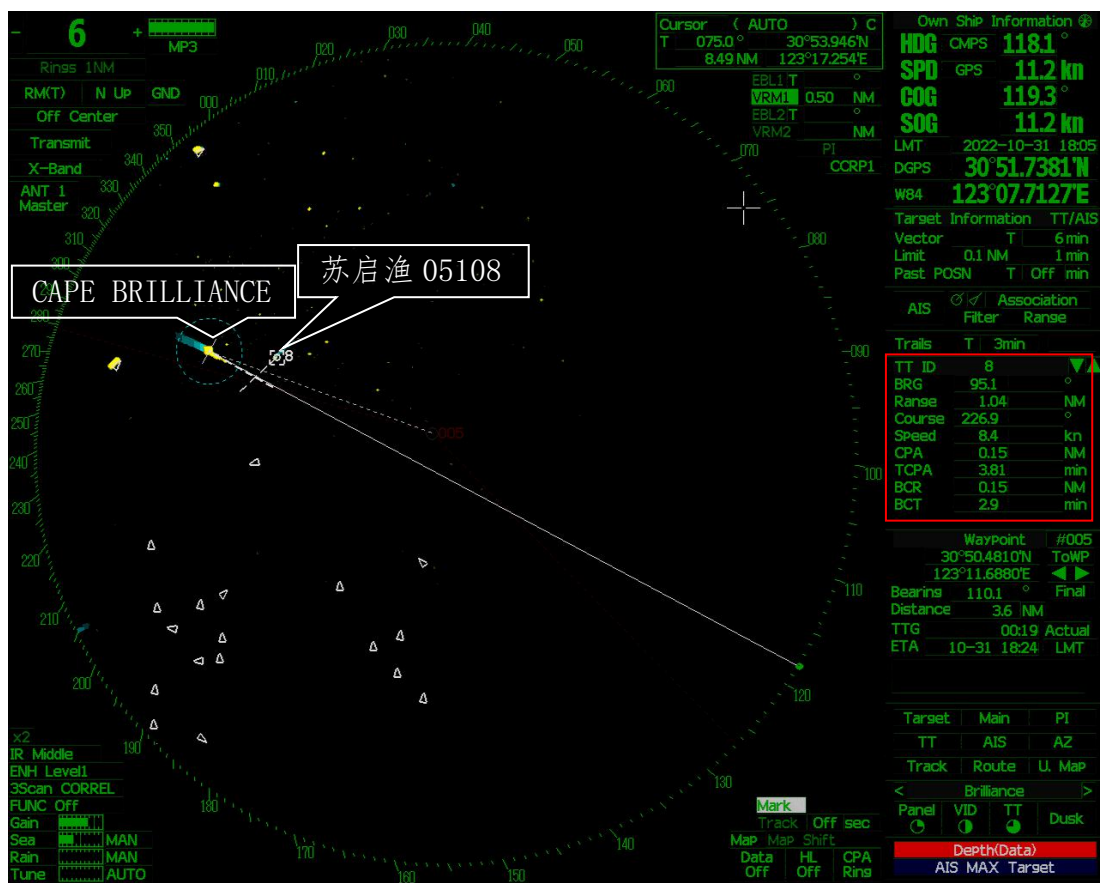
图 12 10 月 31 日 1805 时“CAPE BRILLIANCE”轮雷达图像

约 1805 时，该轮船位  $31^{\circ}51'.7\text{N}/123^{\circ}07'.7\text{E}$ ，航向右转至约  $118^{\circ}$ ，航速约 11.0 节。此时，渔船航向向左偏转至约  $227^{\circ}$ ，航速约 8.4 节，两船相距约 1 海里，CPA 约 0.2 海里，TCPA 约 3.8 分钟。

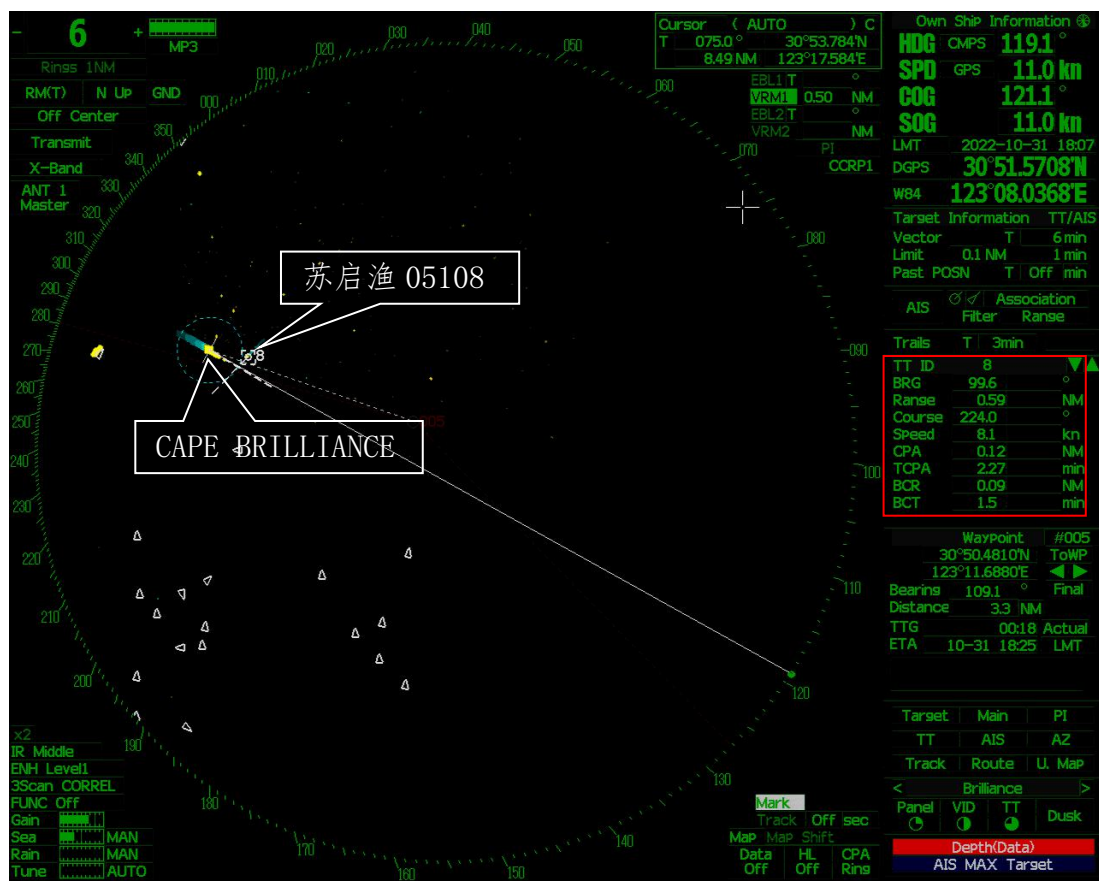
图 13 10 月 31 日 1807 时“CAPE BRILLIANCE”轮雷达图像

约 1807 时，该轮船位 30°51′.6N/123°08′.0E，航向约 119°，航速约 11 节，三副再次使用自动舵向右调整航向。此时，“苏启渔 05108”轮航向向左偏转至约 224°，航速约 8.1 节，两船相距约不到 0.6 海里，CPA 约 0.1 海里，TCPA 约 2 分钟。

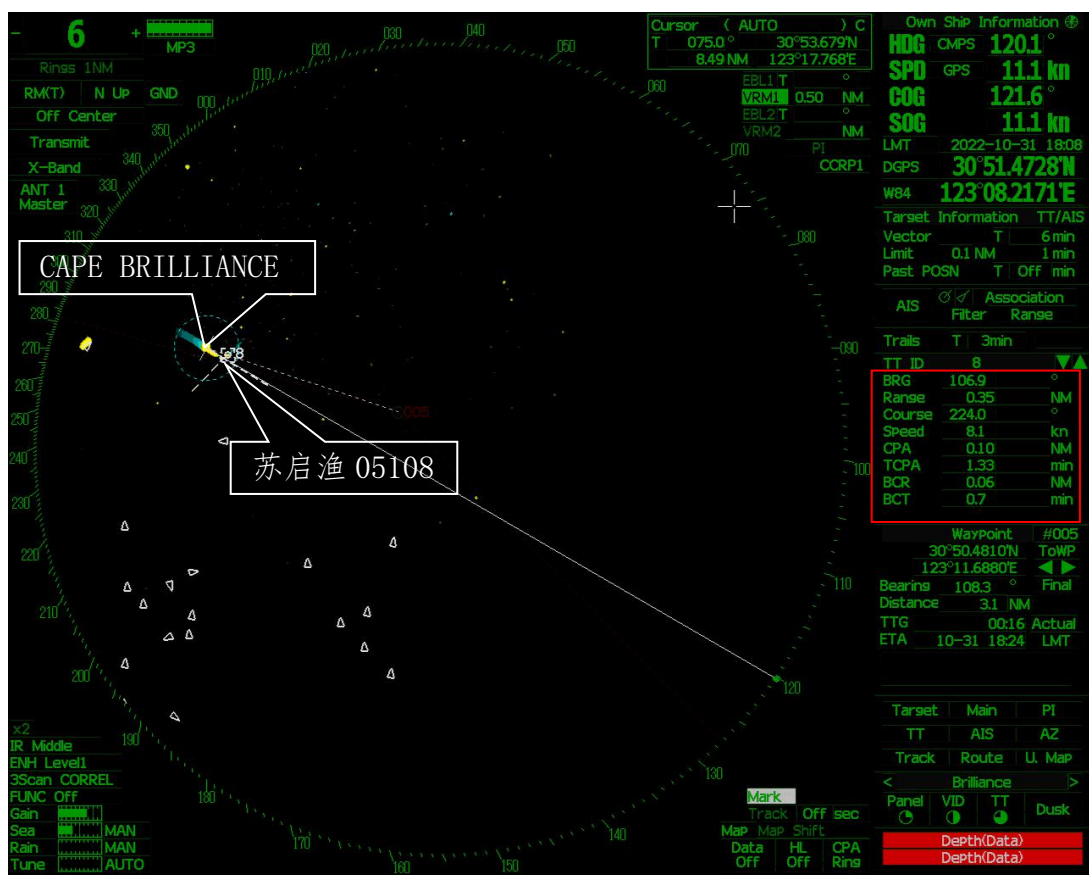
图 14 10 月 31 日 1808 时“CAPE BRILLIANCE”轮雷达图像（一）

约 1807 时 50 秒，两船相距约 0.3 海里，“苏启渔 05108”轮即将由左向右进入本船视觉盲区，三副下令水手将自动舵转换为手操舵，下达舵令右舵 10 接着右舵 20，意图右转进行紧急避让，同时使用激光笔照射“苏启渔 05108”轮驾驶室，对其进行警示。此时，“苏启渔 05108”轮航向约 224°，航速约 8.1 节。

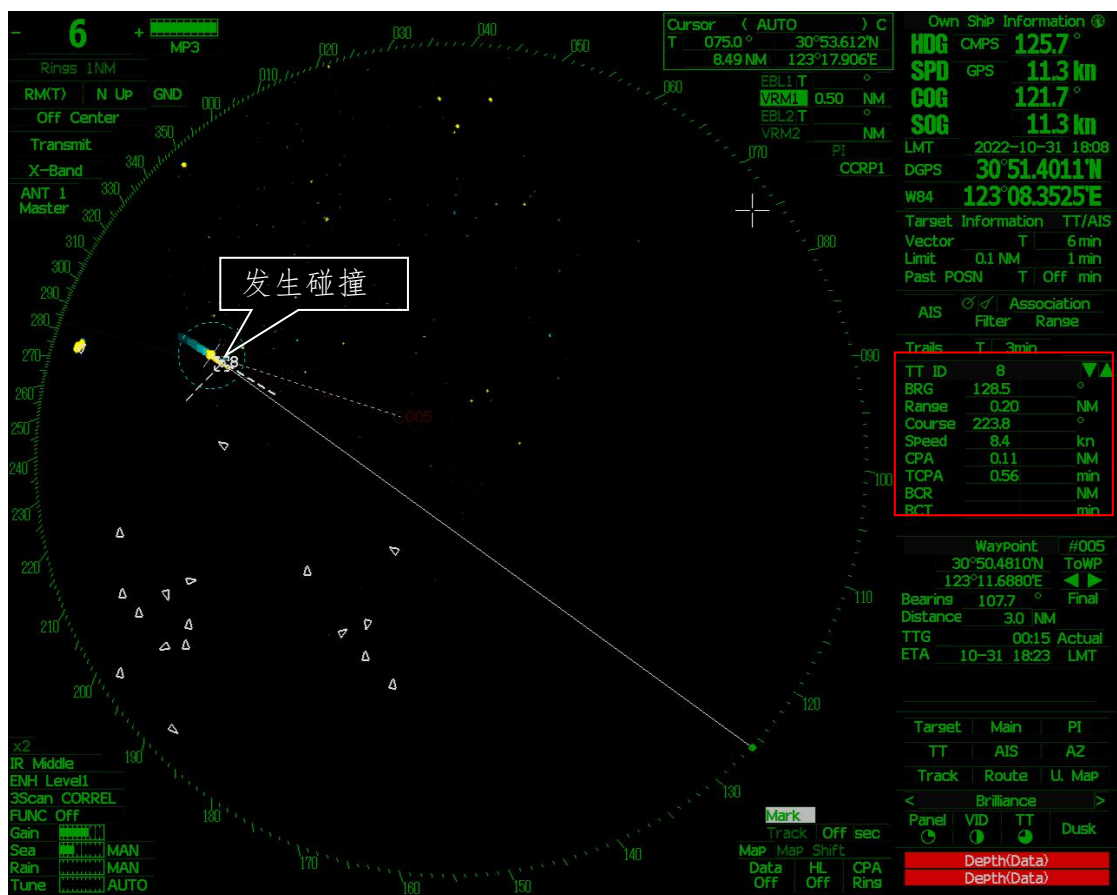
图 15 10 月 31 日 1808 时“CAPE BRILLIANCE”轮雷达图像（二）

约 1808 时 16 秒,该轮在右转过程中船首右侧与“苏启渔 05108”轮驾驶室右后部位船体发生碰撞。碰撞发生时, 船位 30°51'.40N/123°08'.35E, 航向约 126°, 航速约 11.3 节。碰撞发生后, 三副下令正舵, 电话通知船长上驾驶室。“苏启渔 05108”轮受撞击后船体发生翻扣。

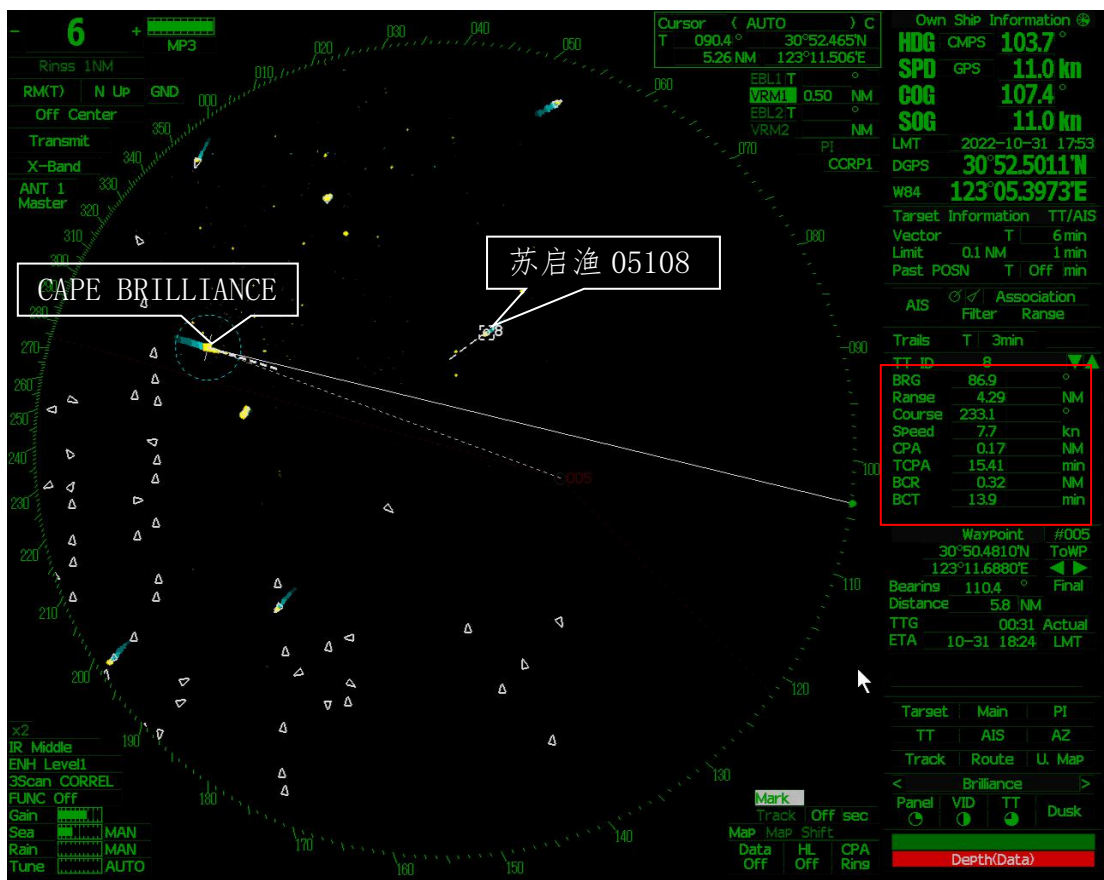
图 16 10 月 31 日 1753 时“CAPE BRILLIANCE”轮雷达图像

约 1753 时，该轮船位  $30^{\circ}52'.8\text{N}/123^{\circ}10'.5\text{E}$ ，航向约  $233^{\circ}$ ，航速约 7.7 节。此时，两船相距约 4.3 海里，CPA 约 0.2 海里，TCPA 约 15 分钟，两船业已形成交叉相遇局面。

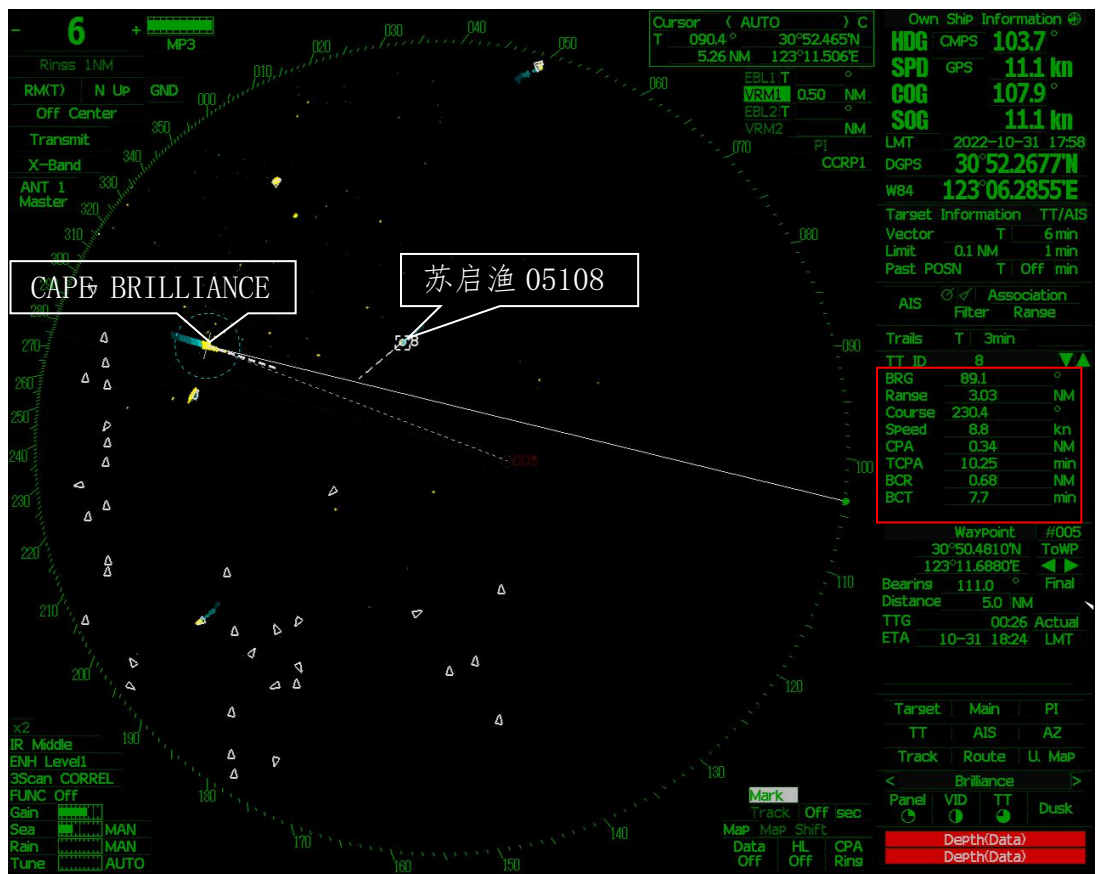
图 17 10 月 31 日 1758 时“CAPE BRILLIANCE”轮雷达图像

约 1758 时,该轮船位  $30^{\circ}52'.0\text{N}/123^{\circ}09'.3\text{E}$ ,航向约  $230^{\circ}$ ,  
航速约 8.8 节,两船相距约 3 海里,CPA 约 0.3 海里,TCPA  
约 10 分钟。

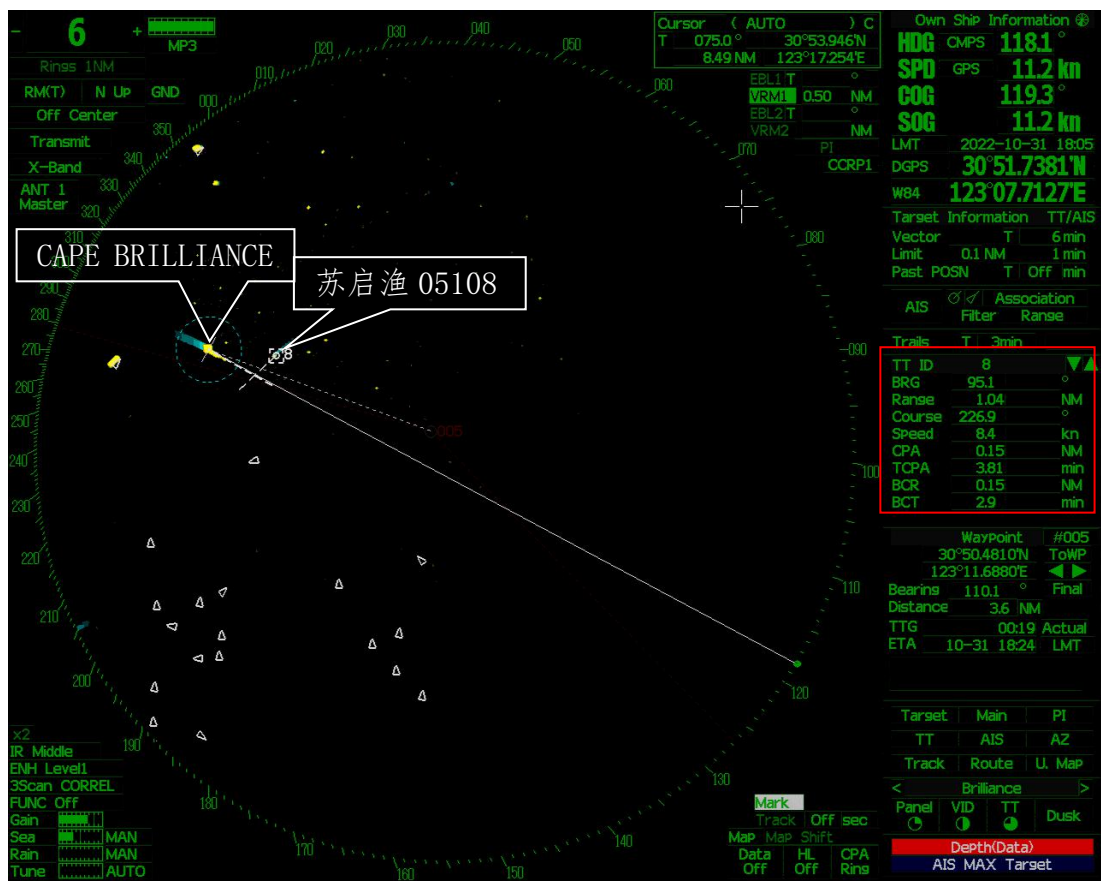
图 18 10 月 31 日 1805 时“CAPE BRILLIANCE”轮雷达图像

约 1805 时,该轮船位  $31^{\circ}51'.7\text{N}/123^{\circ}07'.7\text{E}$ ,航向约  $227^{\circ}$ ,  
航速约 8.4 节。此时,两船相距约 1 海里,CPA 约 0.2 海里,  
TCPA 约 3.8 分钟。

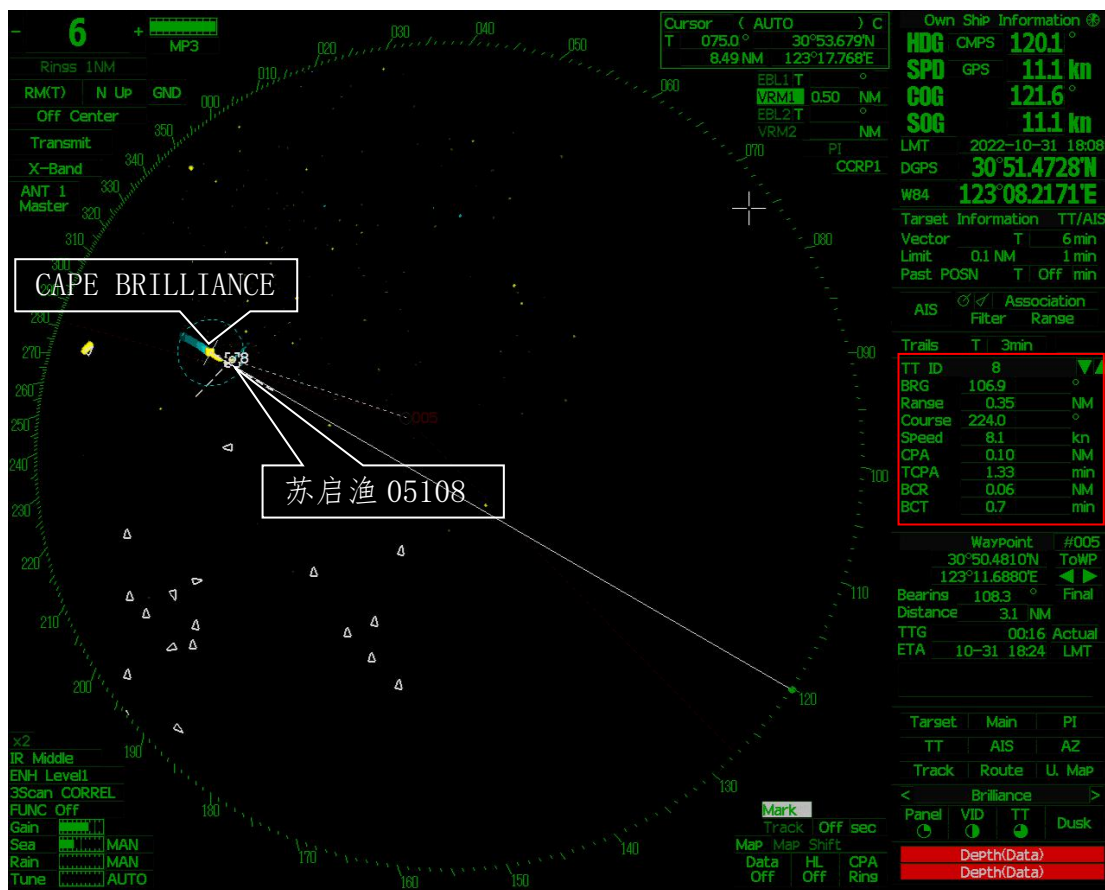
约 1808 时，该轮船位 30°51'.41N/123°08'.36E，航向约 224°，航速约 8.1 节，两船相距约 300 米。船长俞兆平在驾驶室内操纵船舶，4 名非值班船员在驾驶室内闲聊、打电话。此时，在驾驶室前方主甲板上打电话的船员孟晓东发现本船右侧有 1 艘货船（“CAPE BRILLIANCE”轮）朝本船近距离驶来，大声呼叫“货船撞船了”。听到船员孟晓东呼叫声后，船长发现本船右侧近距离驶来的“CAPE BRILLIANCE”轮以及对方驾驶室照射过来的激光灯信号，立即使用左满舵紧急避让。

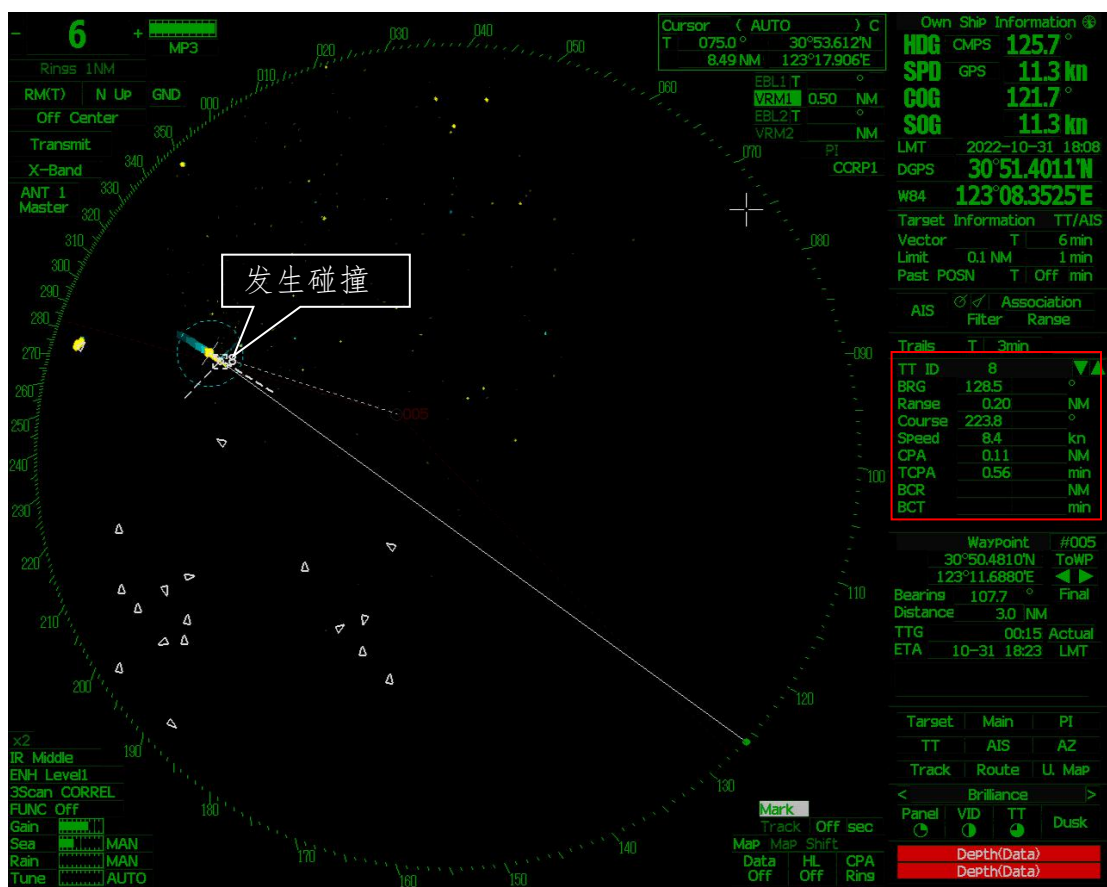
图 19 10 月 31 日 1808 时“CAPE BRILLIANCE”轮雷达图像  
 约 1808 时 16 秒，该轮驾驶室右后部位船体与“CAPE BRILLIANCE”轮船首右侧发生碰撞，船舶随即翻扣，船上 14 人全部落水。碰撞时，该轮船位 30°51′.40N/123°08′.35E，航向约 224°，航速约 8.4 节。

图 20 10 月 31 日 1808 时“CAPE BRILLIANCE”轮雷达图像  
 发生碰撞后，“苏启渔 05108”轮驾驶室窗户玻璃破碎，  
 船体向左侧翻，大量海水涌入，船舶沉没。船长俞兆平和右  
 侧窗户边的刘春雨被海水从驾驶室右侧窗户冲出后浮出海  
 面，甲板上的孟晓东落水后浮出海面。
