# 泉州“12·7”“宏运发展”轮 搁浅事故调查报告

编制单位：泉州海事局

编制时间：2022 年 5 月 16 日

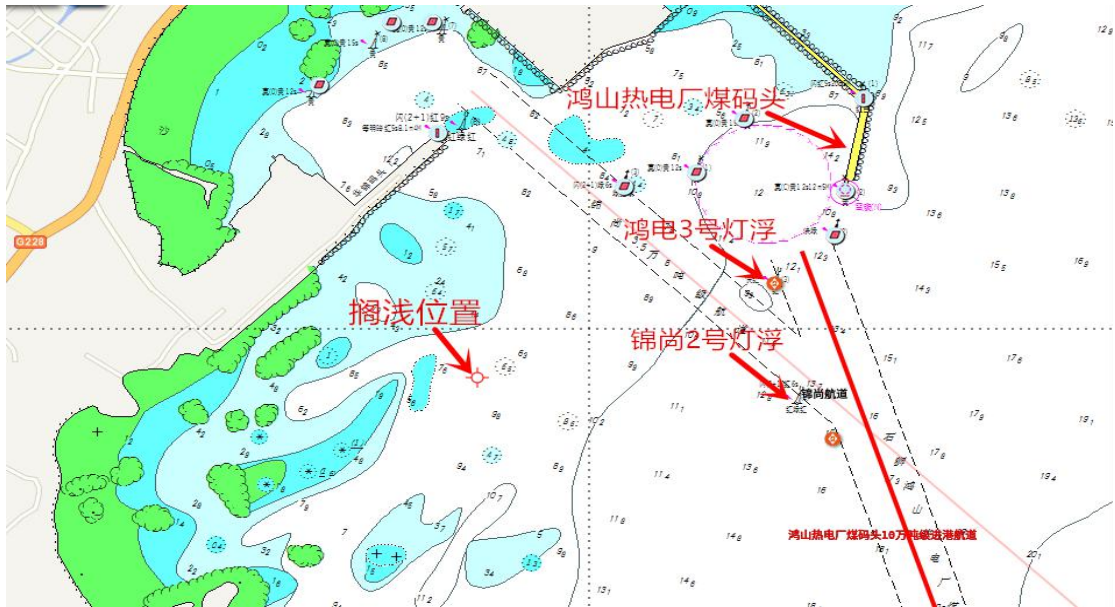
图 2：事发水域示意图

鸿山码头前沿水域开阔，遮蔽条件差，潮差大、潮流强，受风浪的影响较大，“鸿电 3”号灯浮西南侧水域存在水下礁盘，对船舶进出港形成通航安全风险，该码头自营运以来已发生多起船舶受风流影响偏航触碰“鸿电 3”号灯浮的事故。

“宏”轮搁浅位置是以上两航道交汇处“鸿电 3”号灯浮、“锦尚 2 号”灯浮以西的水下礁盘，海图水深 6.5-9.8 米。事故发生后，船舶所有人委托福州君道空间信息技术有限公司对船舶搁浅位置周边海域进行了扫测，根据出具的《“宏运发展”轮搁浅位置周边海域扫海测量技术报告》，搁浅位置周边海底遍布礁石。

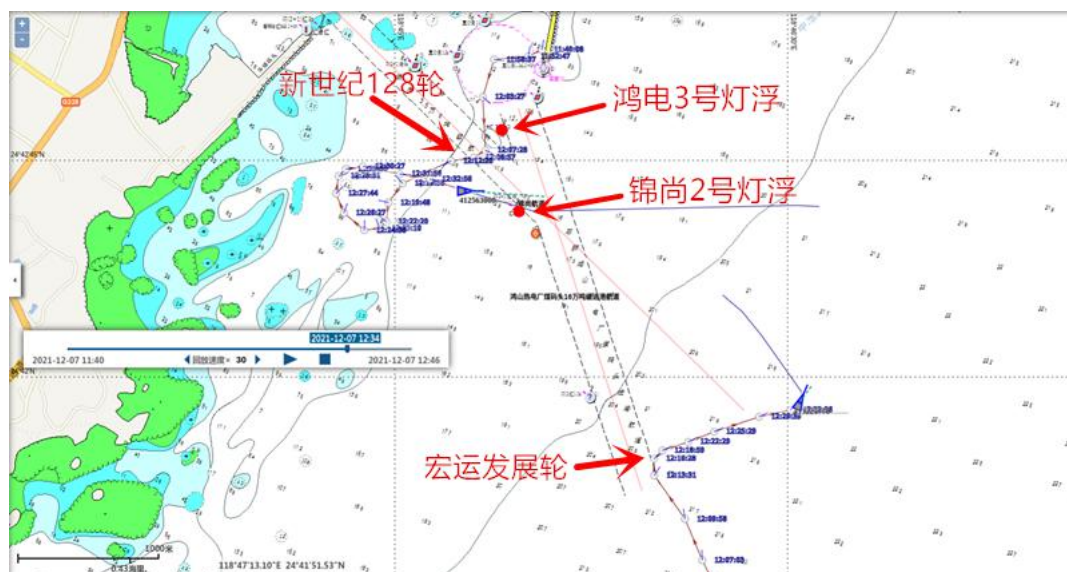
图 3：“宏运发展”和“新世纪 128”轮航行轨迹

1203 时，泉州 VTS 提醒“新世纪 128”轮注意避让船艏前方的红色灯浮（“鸿电 3 号”灯浮），“新世纪 128”轮回复船舶刚完成掉头，航速未起来，会避让航标。

1207 时，“新世纪 128”轮触碰“鸿电 3 号”灯浮，但未向泉州 VTS 进行报告。

1210 时，泉州 VTS 提醒“新世纪 128”轮不要偏离航道，“新世纪 128”轮回复正在拖轮协助下避让航标（“鸿电 3 号”灯浮）。

1211 时，泉州 VTS 要求“宏”轮控制航速，不要进入鸿山码头进港航道，“宏”轮回复正向右转向等待“新世纪

128”轮出港。此时，“宏”轮船艏向 007°、航迹向 314.8°、航速 3.6 节、船位：24°41'.6N、118°46'.0E。

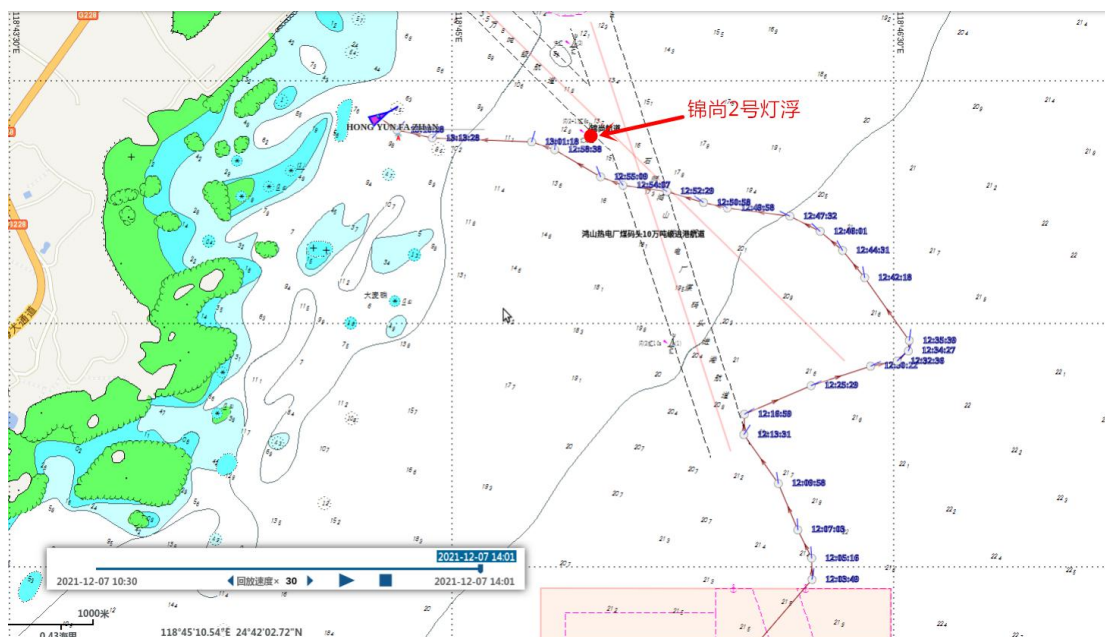
图 4: “宏运发展”轮航行轨迹

1255 时，“宏”轮船艏向  $340^{\circ}$ 、航迹向  $297.0^{\circ}$ 、航速 3.0 节，船艏过“锦尚 2 号”灯浮后船艏左舷触碰该灯浮，船长下令停车，抛左锚 3.0 节入水，指令轮机部盘车检查主机，指令两艘拖轮在船舶左舷首尾同时顶推。

1313 时,“宏”轮船艏向 043°、航迹向 277.3°、航速 1.6 节、船位: 24°42'.6N、118°44'.9E,轮机长报告船长主机盘车可以转动,但他在艏甲板看到“锦尚 2 号”灯浮在舵叶附近上下起伏,可能已经绞缠灯浮锚链,建议不要启动主机。船长指令三副启动主机,主机启动后马上熄火。此时,该轮受风流压作用,船位已向西漂向浅水区。

1322 时，“宏”轮船艏向 066°、航速 0 节、船位：24°42'.64N、118°44'.75E，搁浅在“锦尚 2 号”灯浮以西 0.68 海里附近的水下礁盘上（海图水深 6.5-9.8 米）

“宏”轮未规范制定航次计划，进港航行时未充分考虑鸿山码头的进港靠泊通航安全限制条件，船长未充分应用良好船艺控制船舶在航道水域内航行，导致船舶受大风浪气象海况的风流压影响偏航触碰灯浮，螺旋桨绞缠灯浮锚链，船舶失去动力，漂航至航道外西侧附近水下礁盘搁浅，是本起事故发生的直接原因。

（3）建议泉州海事局 VTS 中心针对鸿山码头通航环境的实际情况，制定实施特别的船舶交通组织和交通管制措施，防止船舶冒险进出港航行，有效维护大型船舶在进港航道单向通航的交通秩序。
