# 广东汕头“2·21”“S”轮钩断海底光缆 触碰事故调查报告

“2·21”事故调查组

2023年6月25日

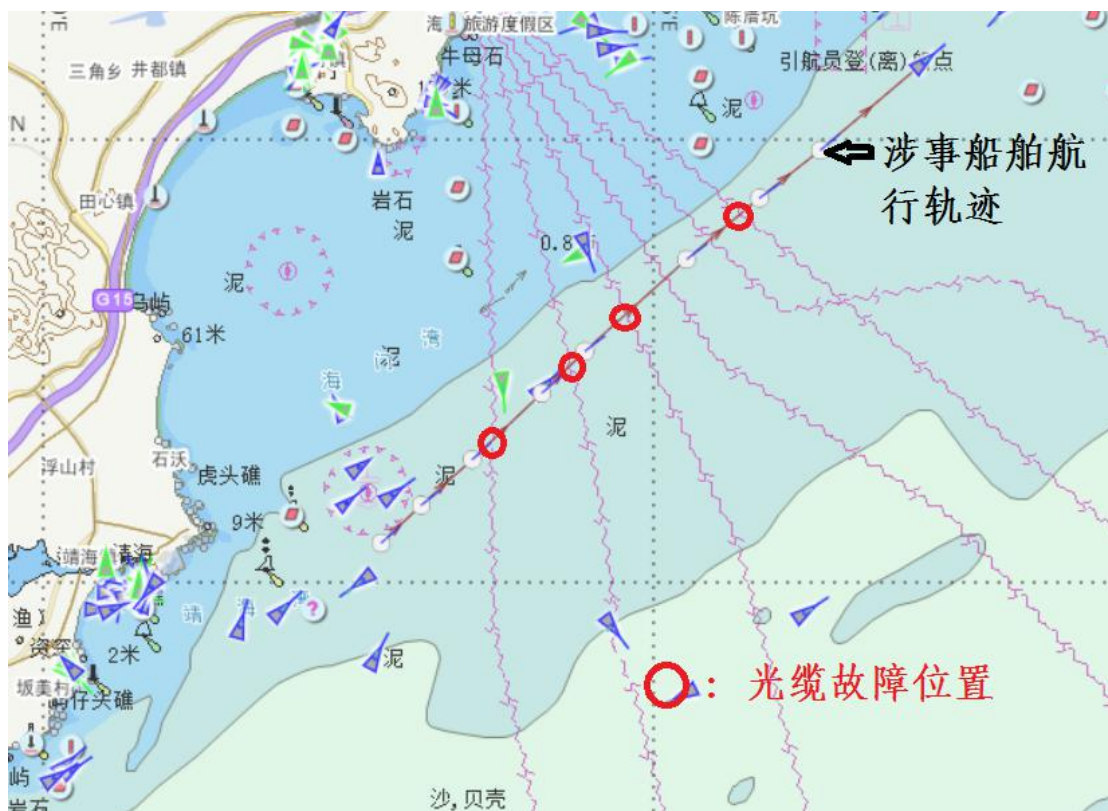
图 3：事发时船舶轨迹和光缆故障位置

1. 中国电信股份有限公司汕头分公司提供的雷达系统检测报告显示，设备故障报警时间分别为 2 月 21 日 0307 时 04 秒、0329 时 46 秒、0344 时 37 秒和 0413 时 37 秒。故障点位置分别为 23.0542° N/116.6851° E、23.0817° N/116.7162° E、23.1011° N/116.7395° E 和 23.1391° N/116.7864° E。

3. “S” 轮分别经过亚太二号海缆 S8A 段、亚太二号海缆 S7 段、亚欧海缆 S2 段和亚欧海缆 S1 段时，中国电信汕头国际海缆监控设备发出故障报警。

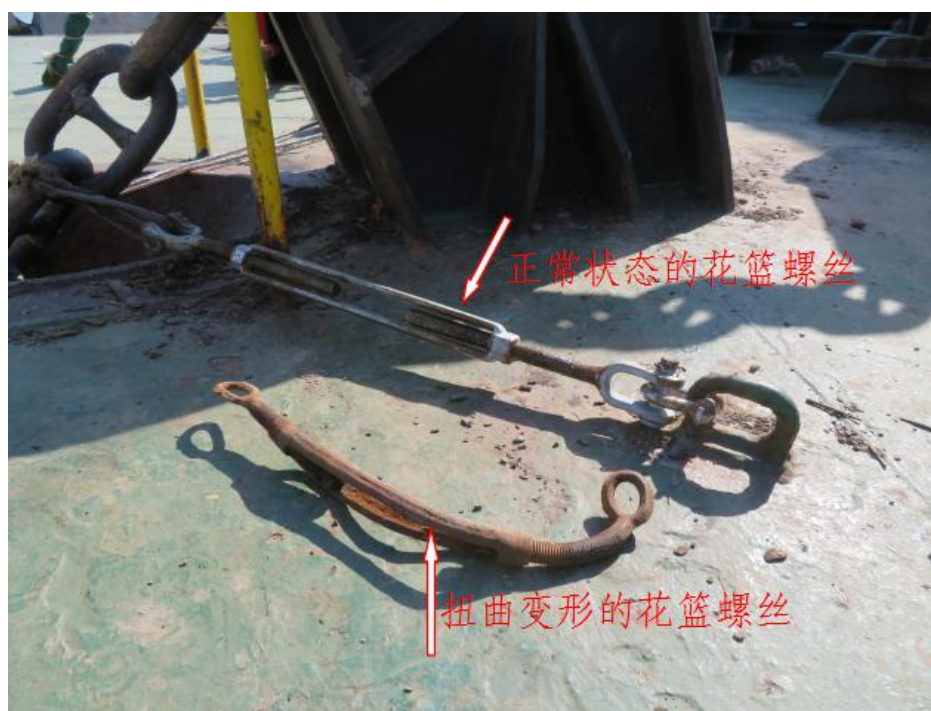
图 4：固定锚链的花篮螺丝

5. 执法人员现场勘验时发现：左锚链系固钢丝的花篮螺丝扭曲变形、部分锚链环有新鲜刮痕、锚链舱弃链器处舱壁凹陷。舱壁油漆崩裂脱落痕迹新鲜（右锚链舱壁完好）、弃链器杆磨损较大。

0637 时，该轮停车将左锚绞起来，检查左锚的锚爪、锚杆、活动插销正常，发现锚链固定钢丝的花篮螺丝扭曲变形，卸扣丢失，初步怀疑船舶拖锚航行，可能钩断光缆，电话将情况报告公司。

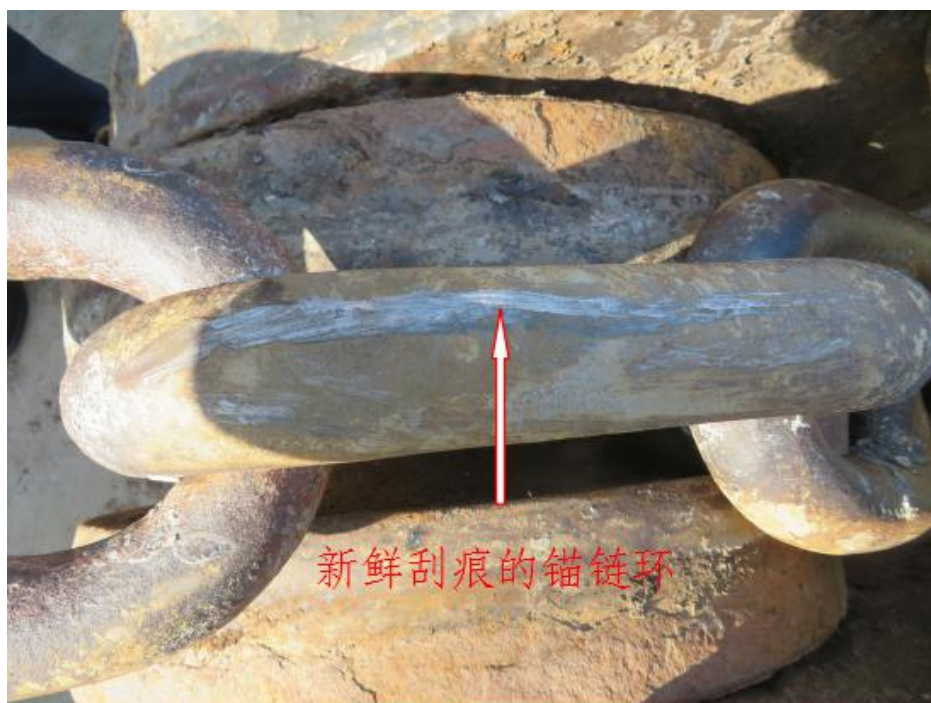
图 5：第一节锚链部分锚链环有新鲜刮痕

2. 现场勘验发现在第一节锚链环有新鲜的刮痕，刹车带未见烧焦的痕迹，说明左锚为缓慢脱落。

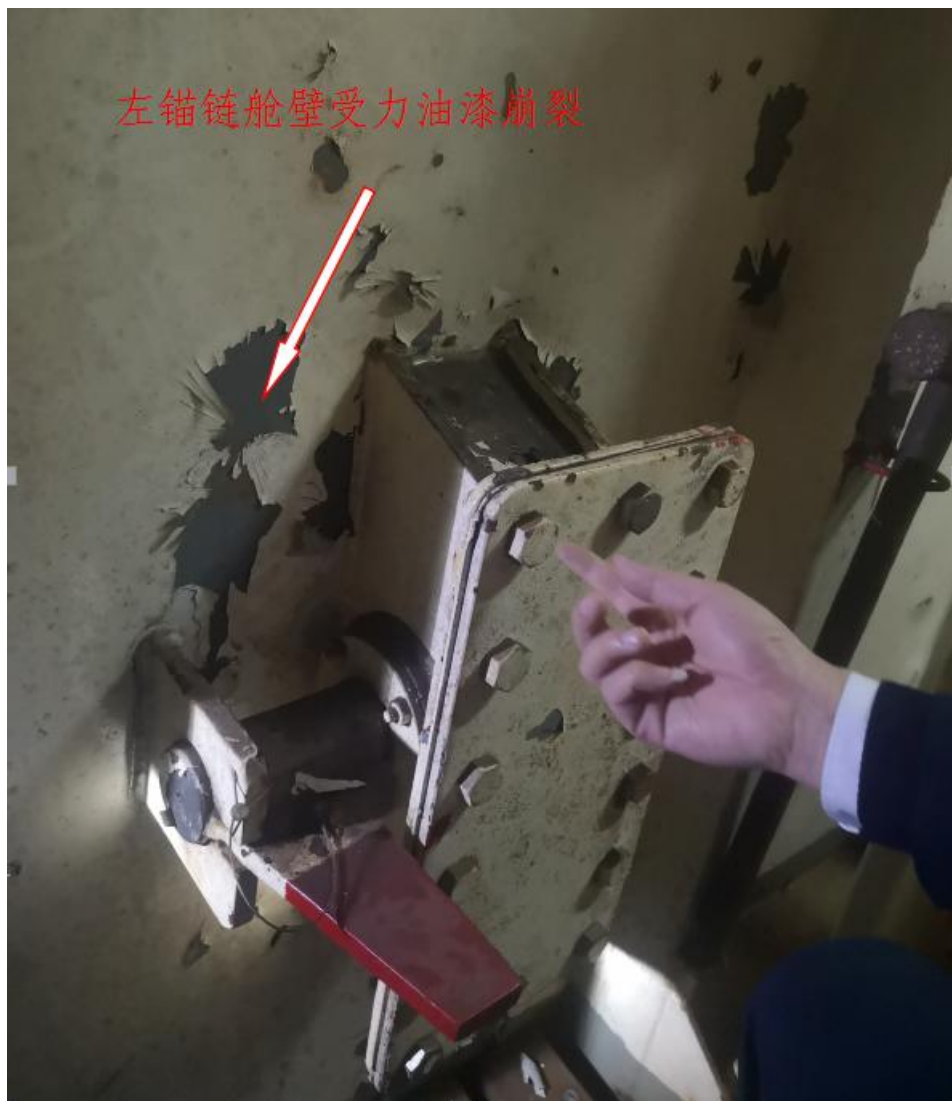
图 6：左锚链舱壁受力油漆崩裂

综上，可以认定“S”轮在经过海缆区前左锚及锚链已脱落下水，船舶拖锚航行左锚链受力导致弃链器磨损，左锚

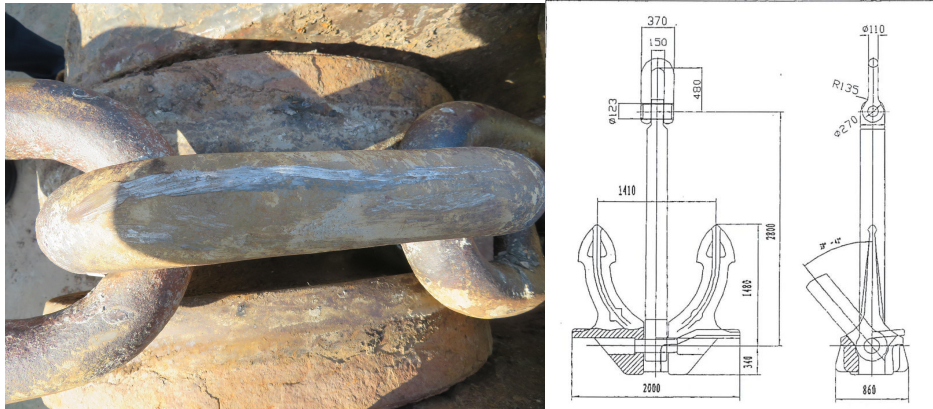
图 7：“S”轮左锚链环新鲜刮痕及锚数据

综上，锚链约一节卧海床，左锚爪（锚爪长度为 1.48 米）入土 1.65 米以上但不超 3 米，左锚爪基本保持在海床

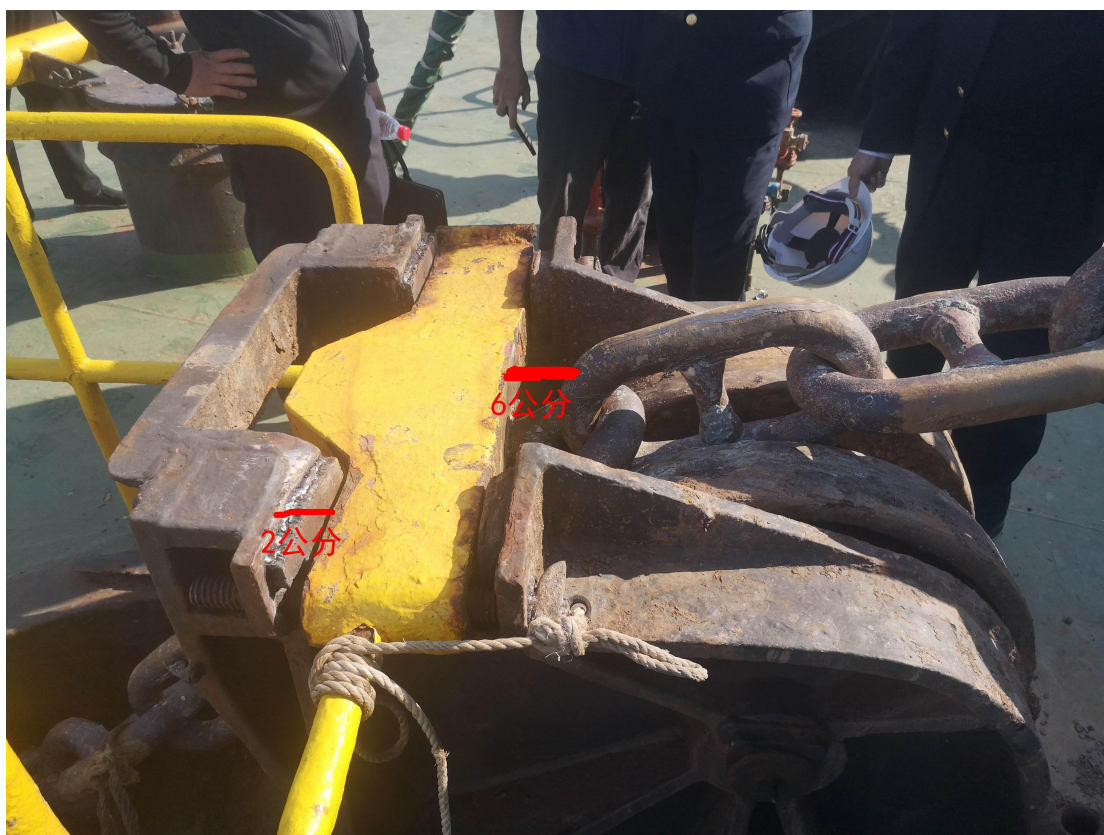
图 8：“S”轮左锚制链器（该图为修复后状态）

1. 船员陈述左锚平时使用过程中，锚链收紧后锚链环与制链器存在约 5 公分空档，制链器与挡板间存在约 1 公分间隙，制链器正常放置到位和插销插妥情况下，锚链仍然能送出，制链器起不到制动效果；

2. 现场勘验发现制链器与基座前板空隙较大（2 公分），锚链链环与制链器空隙较大（6 公分），制链器中间部位磨损较大，不能有效卡住锚链，制链器插销孔磨损较大，插销插上后制链器仍能上下移动。

综上，认定该轮制链器设备状况不良，不能起到有效制动效果。

“S”轮在越南海防开航时，船艏左锚锚链环与制链器存在约 6 公分空隙，制链器无法卡紧锚链，且止链器与挡板间还存在 2 公分空隙；船舶航行到石碑山附近水域遇到 8 级大风，船舶摇摆颠簸，船艏左锚制链器插销在持续摇摆颠簸的情况下开始松动。随着船舶摇摆颠簸加剧，左锚插销脱开只挂住止链器一孔，制链器前移导致锚链环与制链器空挡进一步增大，锚机刹车在船舶颠簸和左锚受风浪冲击跳动等力作用下反转，刹车力减少，船艏左锚锚链松动下滑，锚链固定钢丝绳受力蹦断，锚链顶开止链器后逐渐滑落，最终 10 节锚链入水，船舶在锚链拖底的作用力下向左偏转，之后被自动舵修正后返回计划航向，值班驾驶员未能及时发现锚链脱落的异常，导致船舶拖锚航行穿过海底光缆区，是造成事故的客观原因。

1.\*\*\*\*船舶管理有限公司要将“S”轮锚设备存在的问题通报公司所属船舶，提醒船舶对锚设备进行针对性的维护保养，及时发现并解决锚收紧后锚链环与止链器存在空挡以及止链器与挡板间存在间隙的问题，防止船舶在大风浪航行中再次发生锚脱落的情况。
