# 阳江“11·01”“B”轮触碰南海救助局阳江基地码头事故调查报告

编制单位：事故调查组

编制时间：2023年12月

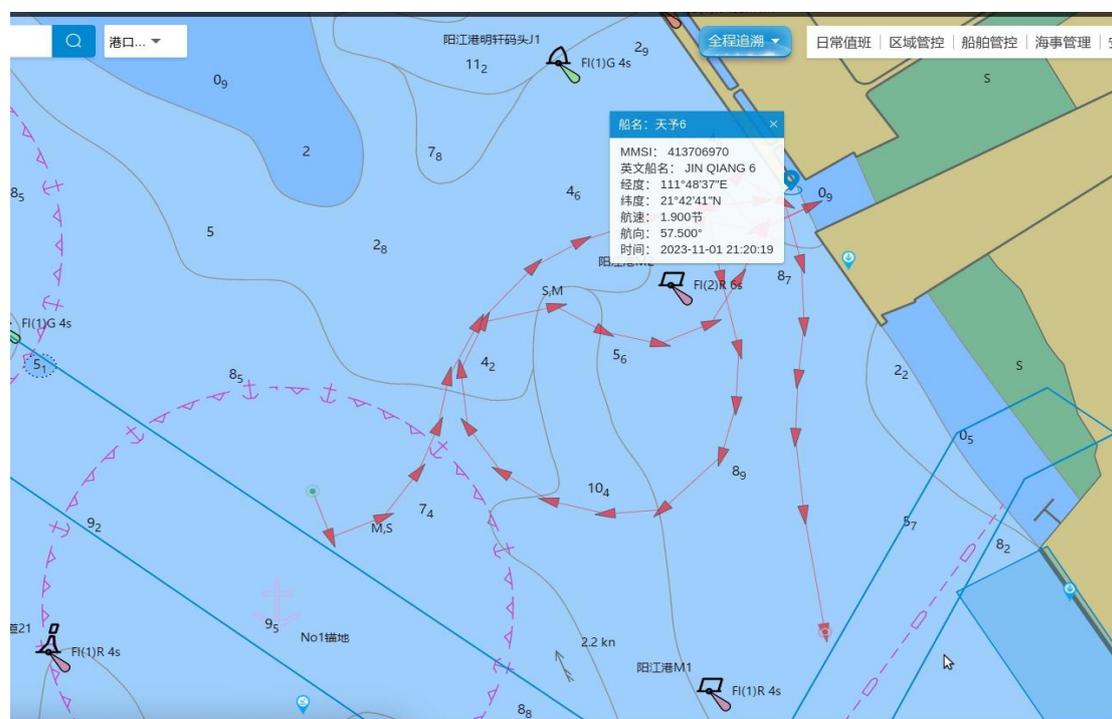
图 2：“B”船（曾用名：XX6）AIS 信号轨迹

2.结合该船 AIS 航行轨迹 2023 年 11 月 1 日 2100 时--2200 时轨迹（见图 2）和源强码头监控视频（见图 3），综合分析判断触碰码头发生时间为 2023 年 11 月 1 日 2120 时。

**二是船舶进靠过程操纵不当。**该轮在进靠码头过程中，采取通过 M2 灯浮北侧方向进靠，船艏进靠角度过大，同时未控制好船舶与南海救助局阳江基地码头最南端的行船间距。船舶船首行进至凹口时，船首距南海救助局阳江基地码头最南端最近不足 10m。此时船舶航行速度在 1.9kn，船舶持续向右转向；同时正处于涨潮，流速 2-3kn，流速西北。在流和船舶右转向的影响下，船舶尾部向左侧偏移时，船舶整体向北飘逸，导致船舶直接向北偏移触碰救助局码头。

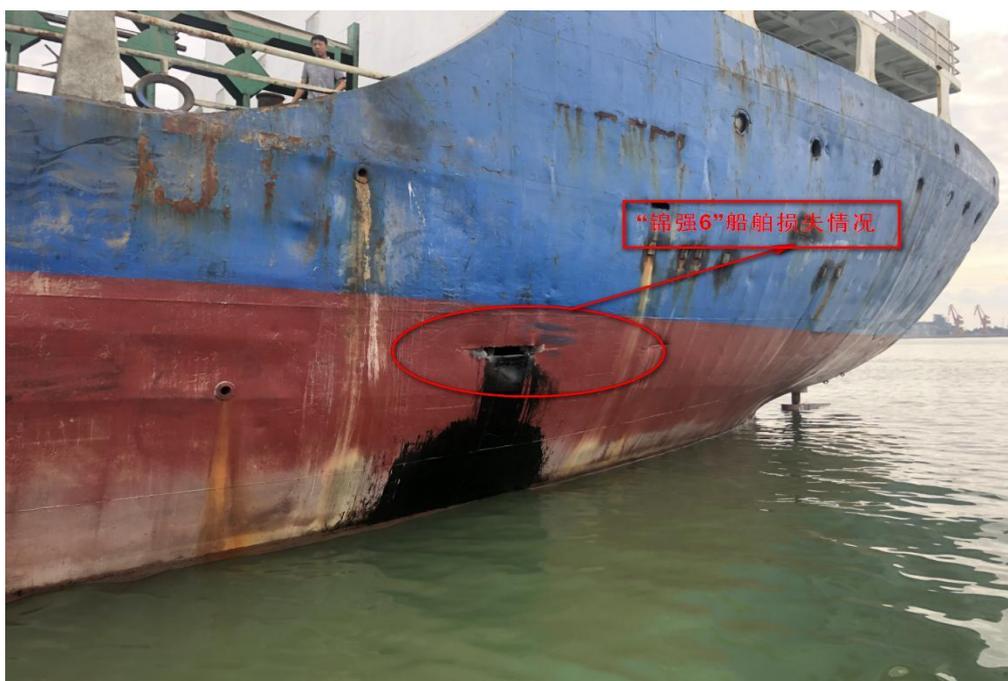
图 4：“B”船舶损失情况照片

结合现场勘验数据发现：碰撞油舱破口下边缘离油舱底部距离约 10cm，该舱吸油口下缘距离油舱底部的距离是 14cm，该舱基本呈规则长方体，底部尺寸为 280cm\*286cm，从而计算本次溢油量约为 320.32L。

事故造成“B”船尾左舷夏季水线以下约 60cm 处的 No.1 重油柜（左）下部位出现一道长度约 80cm，宽度约 10m 的破口，具体情况见图 4。

2023年11月3日0800时，安排2艘溢油处置小艇10名应急操作人员，1名现场指挥员拖带120米围油栏对“B”进行围控，防止因“B”维修油舱而产生新的溢油。于11月3日1300时，“B”破损位置临时修补完毕。

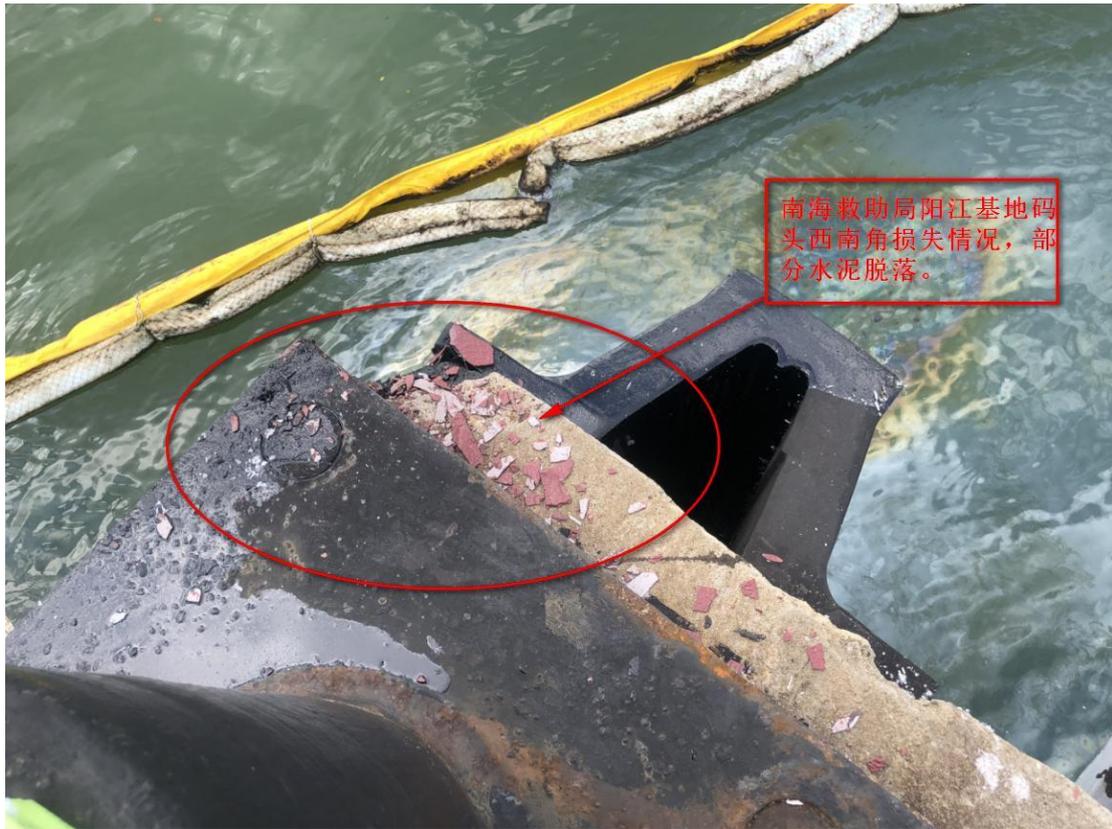
图 5: 南海救助局阳江基地码头损失照片

造成救助局码头西南角落的缆绳铁桩基座水泥部分脱落，现场照片见图 5。
