# 广州“5·18”“东方防污 16”轮爆炸事故 调查报告

广州“5·18”事故调查组

2023 年 8 月

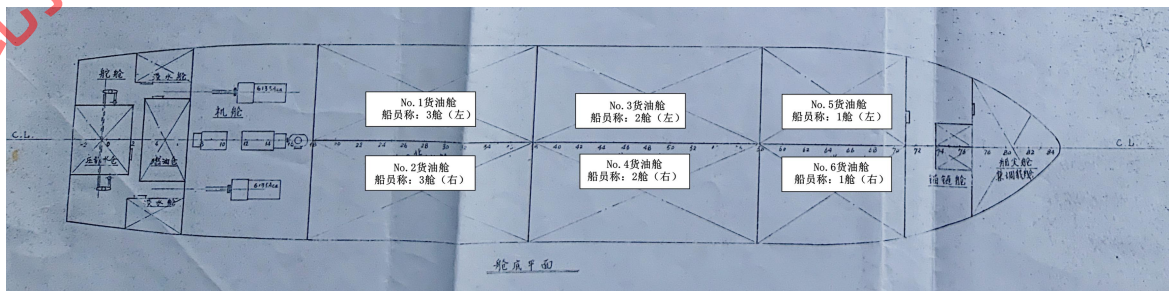
图 2：“东方防污 16”轮货舱情况

“东方防污 16”轮接驳完含油污水后，No.5 货舱和 No.6 货舱（船员习惯称为“1 货舱（左/右）”）共载有约 130 立方米汽油柴油混合物；No.3 货舱和 No.4 货舱（船员习惯称为“2 货舱（左/右）”）共装载约 200 立方米汽油柴油混合物油污水，No.1 货舱和 No.2 货舱（船员习惯称为“3 货舱（左/右）”）共装载约 184 立方米油污水（含油量低）。

另外，调查发现“东方防污 16”轮艏尖舱装载船用柴油约 10 吨。

因此，“东方防污 16”轮装载的约 130 立方米汽油柴油混合物闭杯闪点小于 40℃，不符合该轮《内河船舶安全与环保证书》“本船只适用于回收闭杯闪点大于 60℃ 的污油”的要求。

4.船舶载货应当符合检验证书核定的载货种类，确保货物适载。船舶首尖舱内禁止载运燃油、滑油及其他易燃油类。

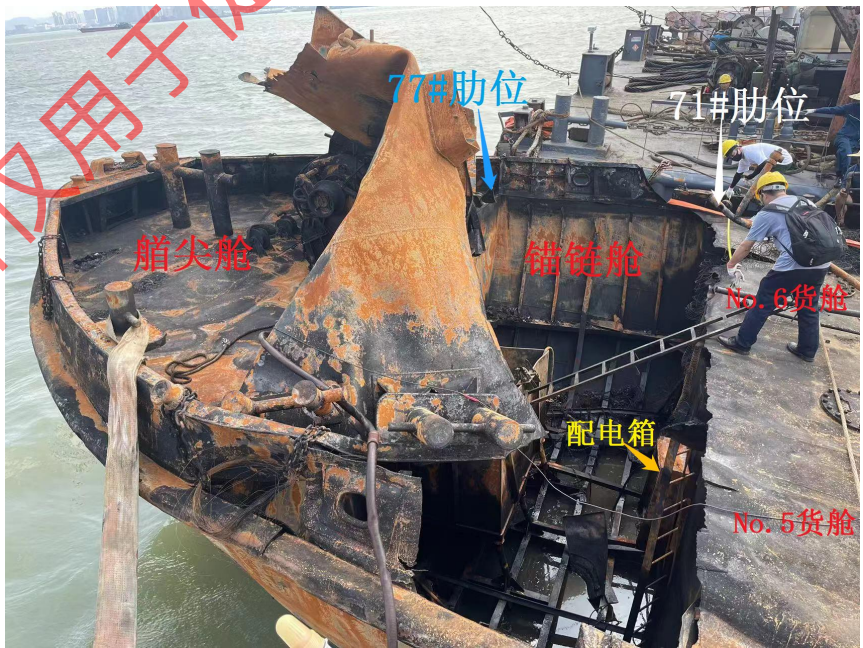
图 4：爆炸区域整体图

现场勘验发现，该轮锚链舱部位甲板向船首方向掀开，开口位置为 No.5 货舱、No.6 货舱与锚链舱之间的横向水密舱壁（即锚链舱后舱壁，71#肋位）和甲板的焊接处，锚链舱后舱壁靠近甲板部位钢板存在不同程度的撕裂；甲板被掀开折叠的位置为锚链舱与艏尖舱之间横向水密舱壁（即锚链舱前舱壁，77#肋位），该横向水密舱壁顶部多处撕裂。锚链舱底部有塑料油管、木板及其他可燃物的燃烧残渣。

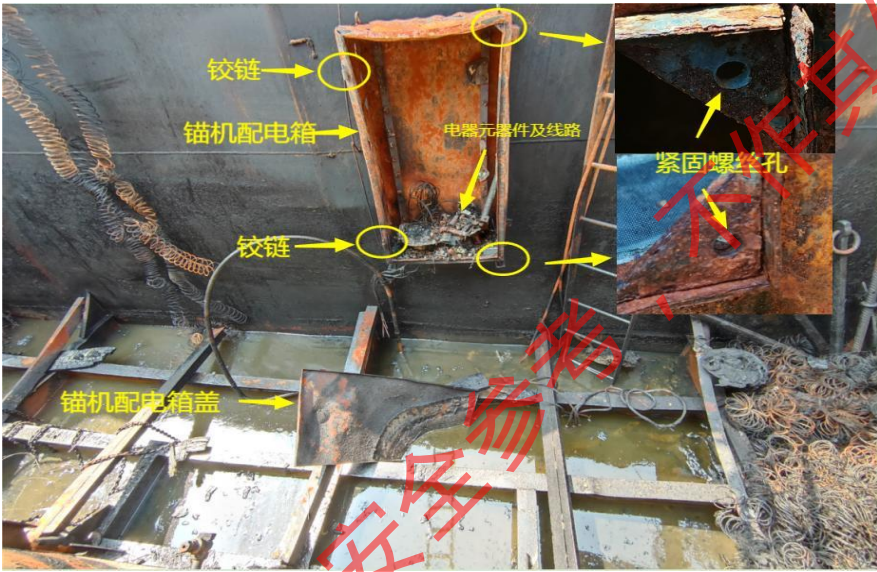
图 6：锚链舱内配电箱示意图

该轮船首甲板安装一台电动驱动的锚机，用于抛起左右两部艏锚。锚链舱内唯一的电器设备是锚机配电箱，安装在锚链舱后舱壁，尺寸约为 40cm×30cm×20cm，内部可见电器相关元器件和配电线路全部掉落并严重烧毁，箱体变形。锚机配电箱左侧上下

位置各一个与配电箱盖连接的铰链装置，右侧上下位置有两个紧固配电箱盖的螺丝孔。

本次事故爆炸起火区域为船首锚链舱。通过现场勘验发现，“东方防污 16”轮锚机配电箱盖通过铰链和紧固螺丝与配电箱连接，从配电箱盖弯曲变形情况来看，其内侧受力明显大于外侧受力，在内侧受力的情况下，配电箱盖受铰链和紧固螺丝反向拉扯力的影响受力不均匀，从而导致由外向内侧弯曲变形，另外配电箱内部可见电器相关元器件和配电线路全部掉落并严重烧毁，且配电箱盖内侧表面存在明显的局部灼烧痕迹，因此推断本次爆

炸的引燃点在锚机配电箱内部，且事发前内部存在高温火源。

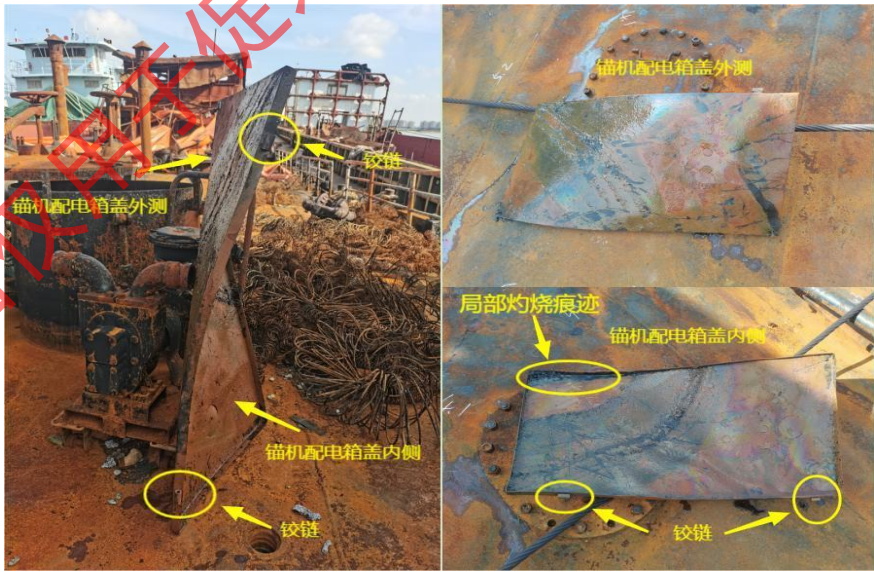
图 7：锚机配电箱盖照片

另外，锚机配电箱盖与配电箱脱离并掀落在一旁，配电箱盖整体由外向内侧弯曲变形，侧边有两个与配电箱连接的铰链装置，内表面局部位位置灼烧痕迹明显。

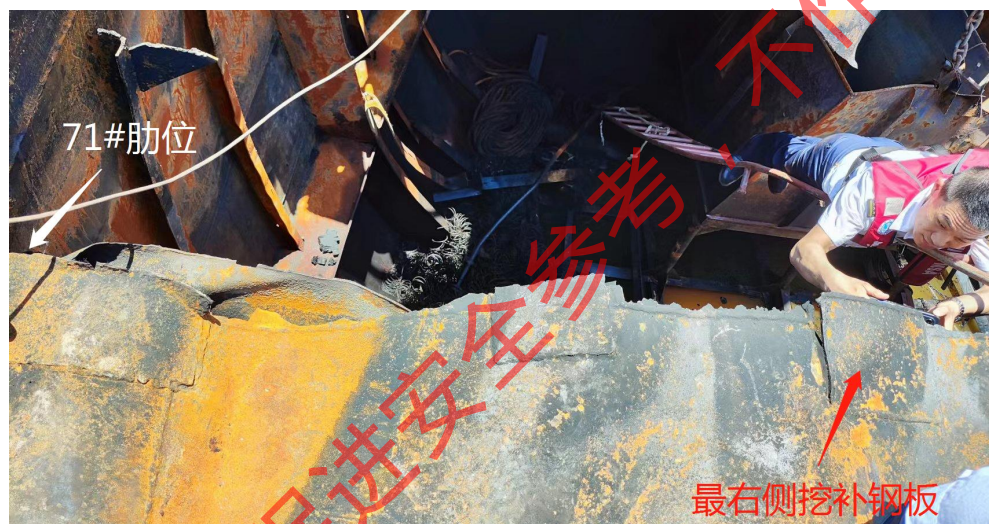
图 8：锚链舱后舱壁（71#肋位）附近甲板焊补情况

(1) 横向水密舱壁漏焊存在缝隙。锚链舱后舱壁(71#肋位)附近甲板有3处焊补，其中最右侧挖补钢板尺寸约为30cm×20cm，所焊补钢板横跨锚链舱和 No.5 货舱，焊接处仅在甲板上方进行焊接，里侧并未焊接，挖补钢板与锚链舱后舱壁之间未焊接(漏焊)，存在约30cm长的缝隙，锚链舱与 No.5 货舱之间可通过缝隙实现穿通。

该轮锚链舱后舱壁（71#肋位）附近甲板有 3 处焊补，其中一处挖补钢板尺寸约为 30cm×20cm，所焊补钢板横跨锚链舱和 No.5 货舱，挖补钢板仅在甲板上方进行焊接，里侧并未焊接，挖补钢板与锚链舱后舱壁之间因漏焊存在约 30cm 长的缝隙，No.5 货舱内油气通过锚链舱后舱壁顶部的缝隙进入锚链舱并积聚，经过一定时间，锚链舱内的油气与空气混合达到爆炸极限。

3.公司应加强船舶安全技术状况的检查和维护保养工作，做好船舶在船厂修船时的监督工作，及时消除船舶存在的各类缺陷，确保船舶适航。

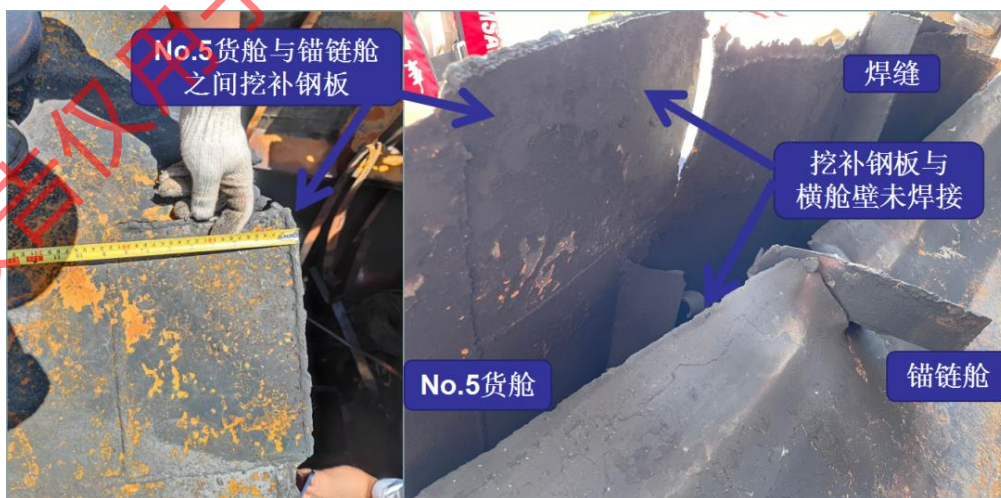
图 9：锚链舱与 No. 5 货舱甲板挖补示意图

现场勘验发现该轮 No.5 货舱与锚链舱贯穿，而该轮 No.5 货舱事故航次装载的是汽油柴油混合物，油气可以通过之间的缝隙进入锚链舱，经过一定时间，锚链舱内的油气不断积聚，与空气混合达到爆炸极限。

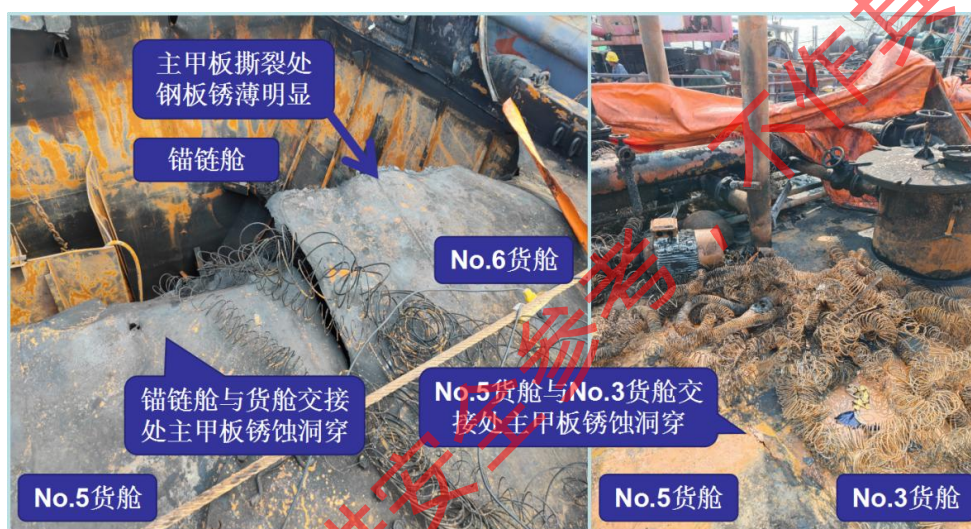
图10：事故后甲板状况示意图

(2) 主甲板存在锈蚀穿孔，部分位置锈蚀严重。锚链舱与 No.5 货舱、No.6 货舱被撕裂钢板边缘明显锈薄，No.5 货舱、No.6 货舱部分甲板锈蚀洞穿，No.5 货舱、No.6 货舱与 No.3 货舱、No.4 货舱舱壁交接处甲板多处锈蚀洞穿。经现场测厚勘验，No.5 货舱靠近锚链舱位置甲板厚度最薄处不到 2mm（甲板设计厚度为 6mm，部分位置锈蚀超过 60%）。

4. 船舶维护保养不到位。“东方防污 16” 轮主甲板多处锈蚀洞穿，主甲板存在多处覆板挖补，其中 1 处挖补钢板与横舱壁

（71#肋位）之间因漏焊存在约 30cm 长的缝隙，锚链舱后横舱壁（71#肋位）不能保持水密，船舶维护保养不到位。

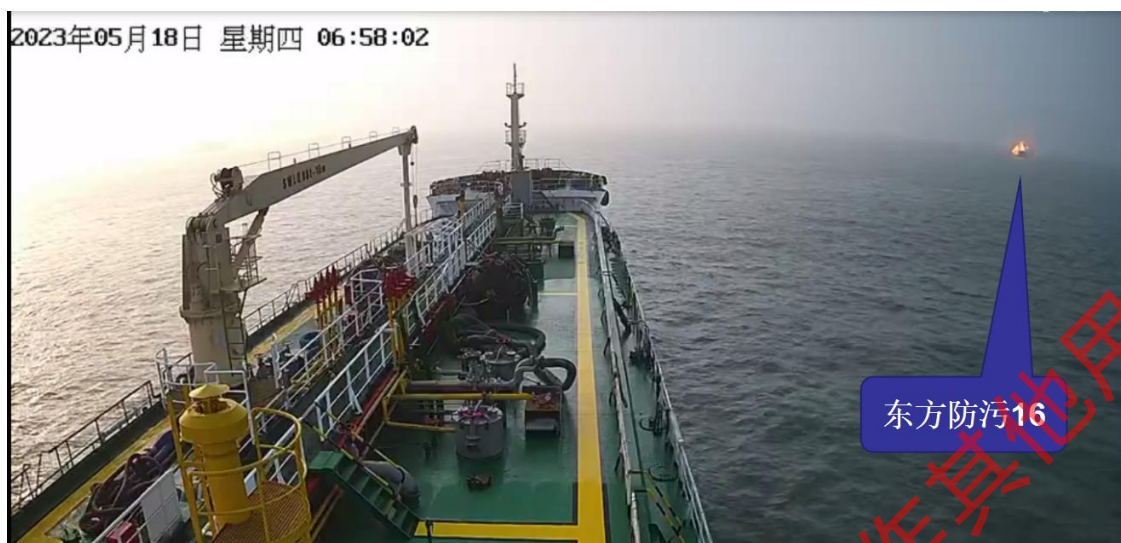
图 11：“海顺油 86”轮 CCTV 载图

“东方防污 16”轮船长缪某某和水手朱某某均称，事故时间为 2023 年 5 月 18 日 0650 时左右，地点为广州港 33LD 锚地。在广州港 33LD 锚地锚泊的“海顺油 86”轮驾驶台 CCTV 监控视频显示，在其右前方的“东方防污 16”轮发生爆炸起火时间为 2023 年 5 月 18 日 0658 时 02 秒（经比对“海顺油 86”轮监控时间与北京时间快 8 分钟 05 秒）。

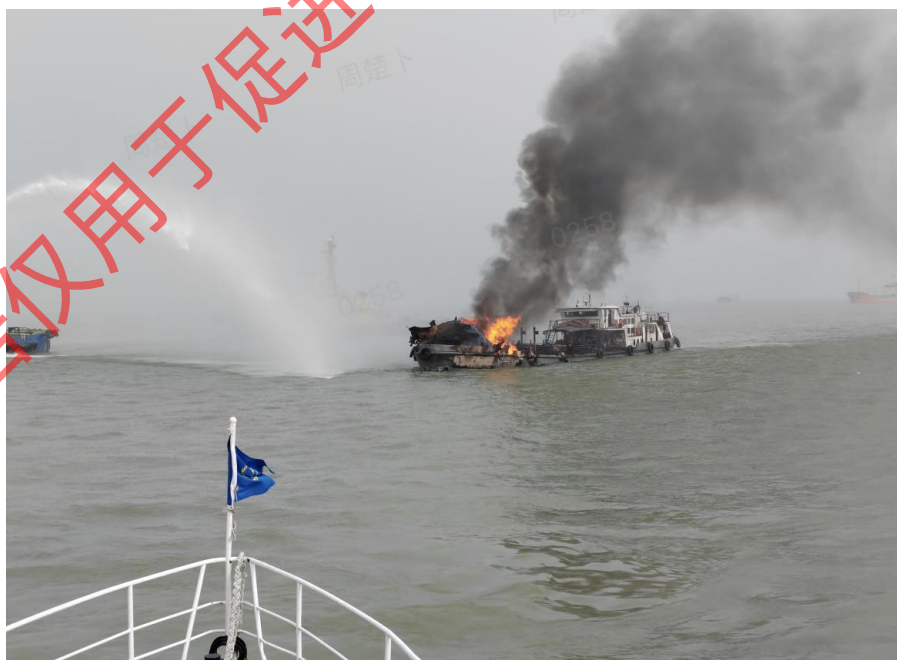
图 12：“东方防污 16”轮救援现场图片

约 0650 时，轮机员张某某和水手徐某某在船首锚机位置同时绞双锚过程中，锚链舱发生爆炸起火，之后持续燃烧。

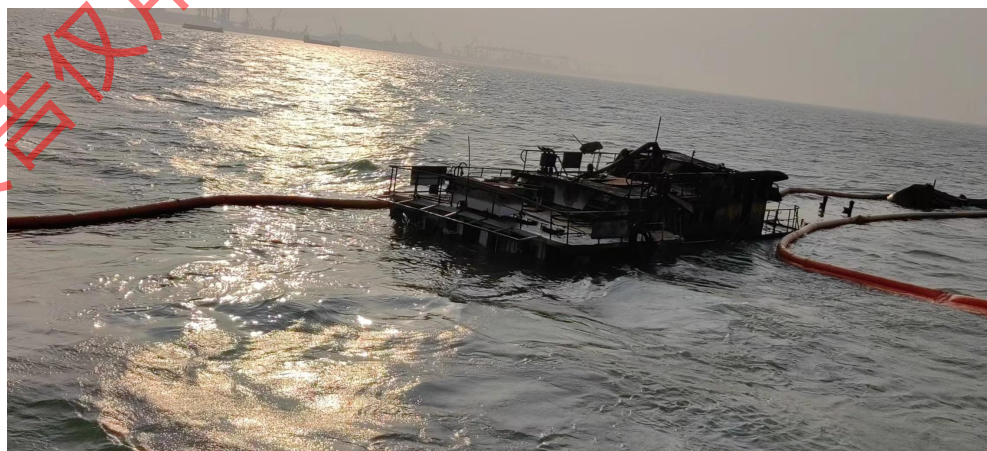
图 14：“东方防污 16”轮事故后沉没照片

事故造成“东方防污 16”轮锚链舱爆炸起火，甲板被掀开，舱壁撕裂，甲板过火，生活区和机舱全部烧毁，船舶沉没全损，2 人因暴力钝物袭击造成伤害致死。根据广州市环油实业有限公司提供的相关情况说明和打捞合同，该轮市场价值约 50 万元，清污和救助费用在 100 万元以内，打捞费用 50 万元。
