大连“12·6”H轮人员失踪事故调查报告

一、事故简况

2024年12月6日1641时左右，中国籍钻井平台H轮自SZ36-1S平台（概位：39°56′08″N/120°49′33″E）被拖往BZ34-1WHPB平台（概位：38°8′18″N/119°34′40″E）途中，船上人员王某落水失踪。事故造成1人失踪，构成一般等级海上交通事故。

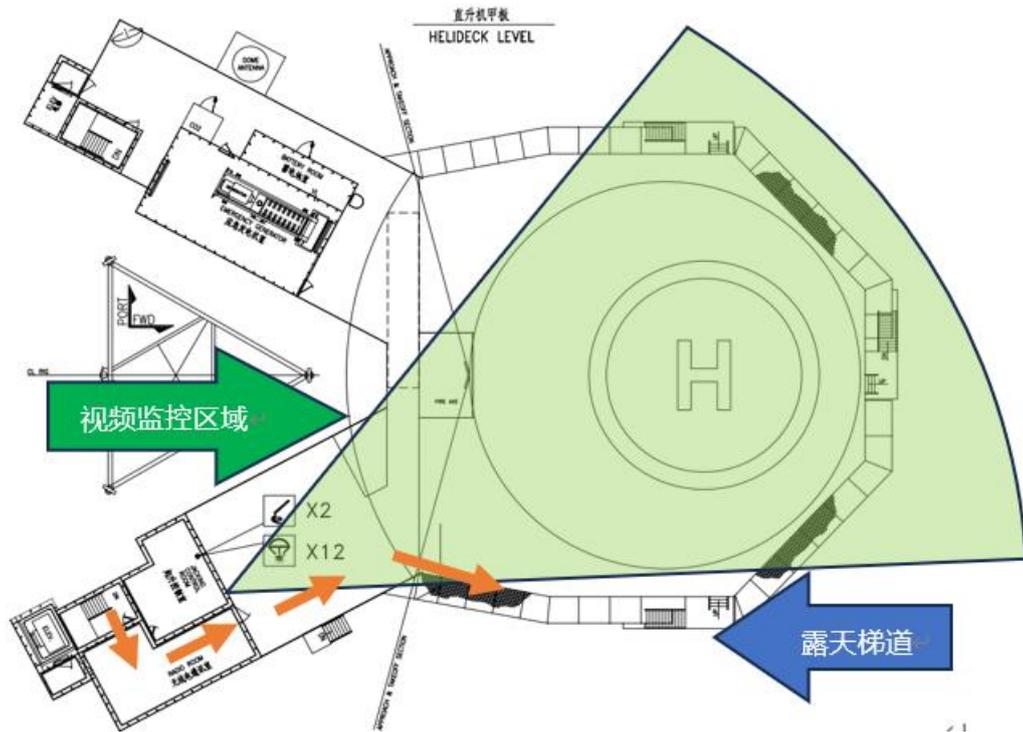
图 3: H 轮直升机甲板布置图

事发时该轮 CCTV 设备运行正常，与本起事故相关视频监控头四个，分别是生活区 5 楼右监控头、报房顶监控头、右舷电梯房顶监控头以及直升机甲板下右监控头。经现场调查，该轮 CCTV 设备监控头存在盲区，不能完全覆盖直升机甲板及相关露天梯道。

(三)建议 Y 公司对 H 轮及其他平台上的存在人员跌落入海风险的露天梯道进行排查和改造，对 CCTV 设备进行排查和升级改造，确保其监控头能够完全覆盖存在人员跌落风险的区域，建议采取如增加栏杆高度、增设防坠落安全网、设置 AI 行为识别系统自动触发人员跌落警报等类似安全措施，有效提升防范人员跌落风险的能力，有效提升平台快速响应突发事件的能力，明确事件责任方，降低企业安全风险和责任风险。

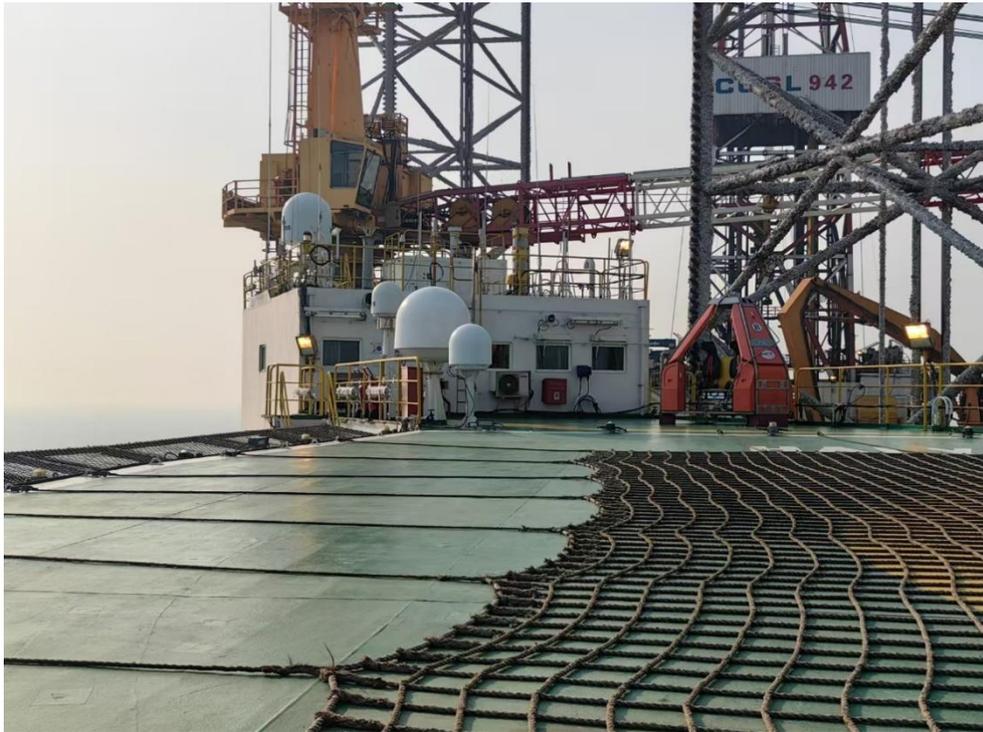
图 4: H 轮直升机甲板

该轮直升机甲板位于生活区 7 楼，王某房间位于 5 楼生活区，其房间至 H 直升机甲板需要经过内部梯道和生活区 7 楼的中控室。直升机甲板周围有水平安全网（铁丝网）及通往下层甲板的露天梯道。经现场勘验，人员能够在安全网上站立，通往下层甲板的露天梯道下方为海面，人员存在跌落入海的可能。

3. 直升机甲板靠近中控室右侧监控盲区为水平安全网和通往下层甲板的露天梯道。

综合上述情况，认定王某在本起事故中落水失踪。因无直接证据，不能认定事故发生的具体位置，推断直升机甲板靠近中控室右侧监控盲区内的水平安全网或通往下层甲板的露天梯道区域的可能性较大。

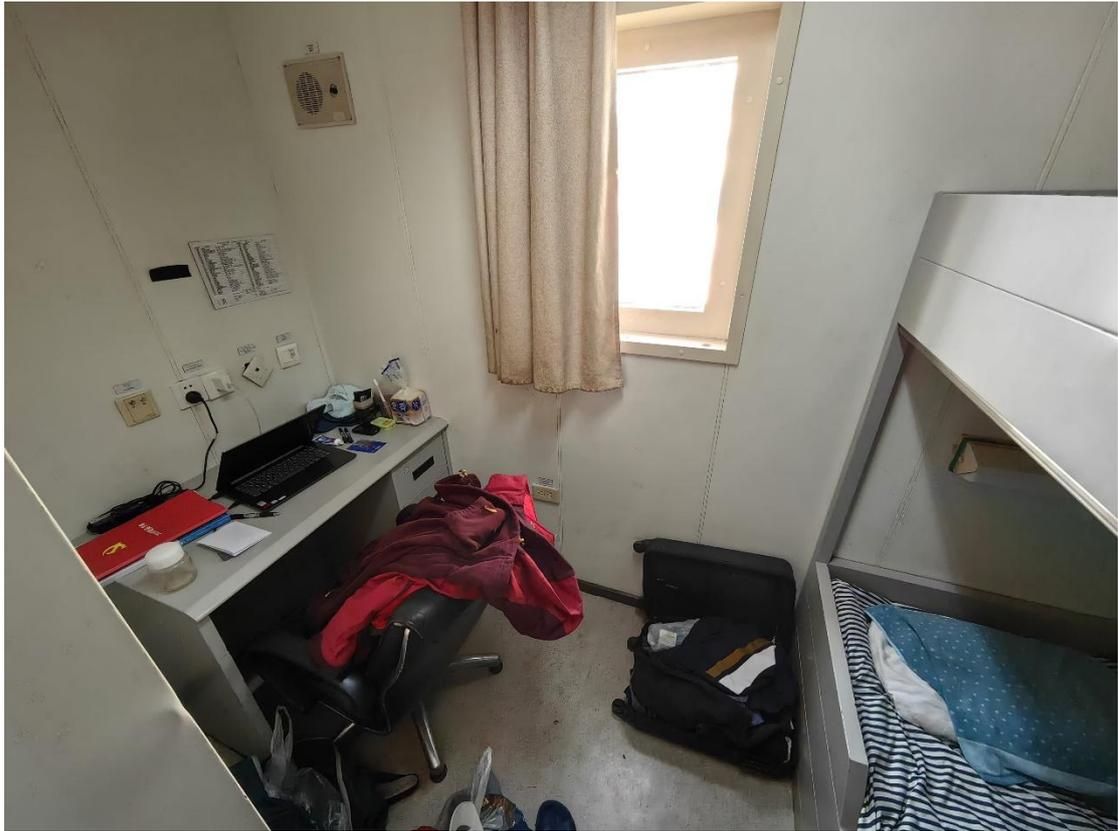
图 7：王某房间照片

2024 年 12 月 25 日，调查组对该轮直升机甲板、王某房间及其他相关处所进行了现场勘验。“该轮直升机甲板四周布设的是宽约 1.5 米的水平安全网，附近设备、设施未发现异常或特殊痕迹。王某随身衣物、电脑、手机等均保存在其房间内，房间内未发现异常或特殊痕迹。

1. 王某随身衣物、手机、电脑均在房间，且房间内未发现异常情况和特殊痕迹。

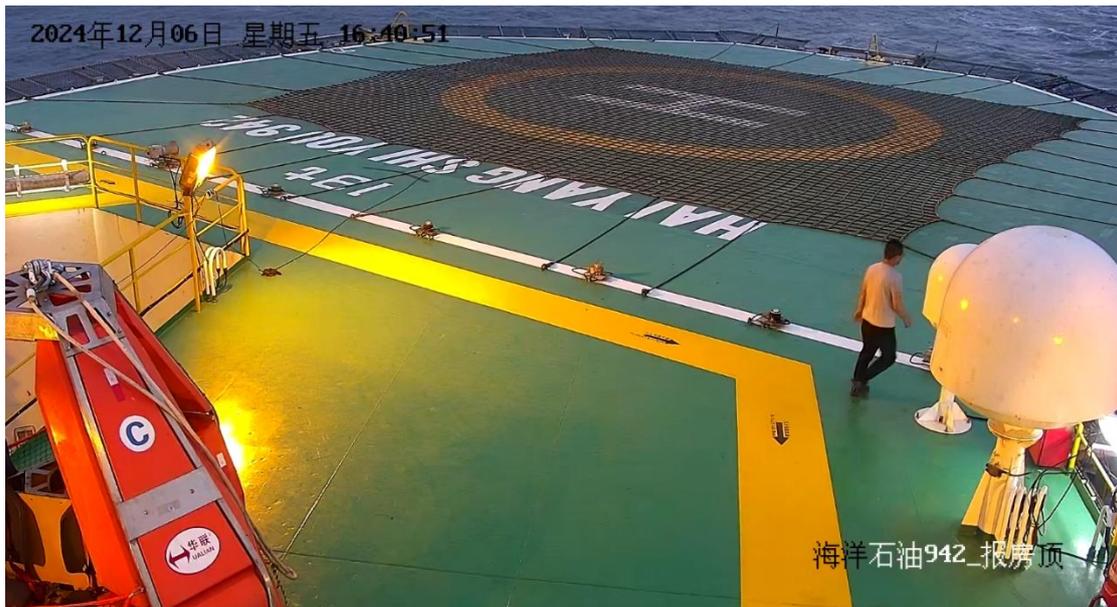
图 8：H 报房顶视频截图

报房顶视频：1640时48秒，王某出现在直升机甲板，1641时00秒走到直升机甲板靠近中控室右侧监控盲区中。

1. CCTV记录显示，2024年12月6日1640时07秒，王某走出房间，1641时00秒王某消失在直升机甲板靠近中控室右侧监控盲区中。
