# 交通运输部海事局文件

## 交通运输部海事局关于威海 9·19 “天宇 2” 轮 与 “辽绥渔 66528” 轮碰撞事故调查结案的通知

## 威海 “9·19” “天宇 2” 轮与 “辽绥渔 66528” 轮碰撞事故调查报告

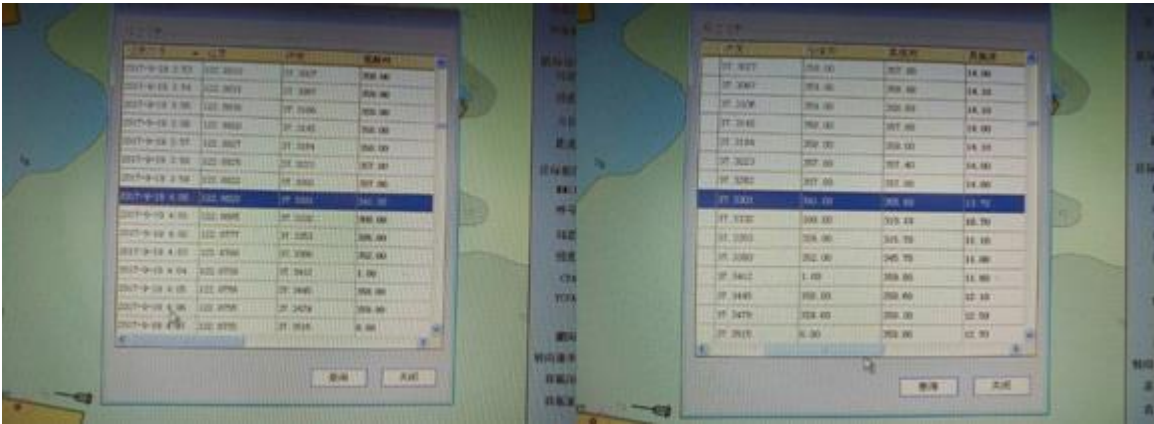
图 6：T 轮电子海图（航海之星）船位记录

T 轮电子海图记录（见图 6）显示，0400 时起，该轮航向、航速发生大幅度改变：至 0401 时，该轮航向由之前的 357 度变为 319 度，航速由 14.0 节降至 10.7 节。调查组认定该轮航行状态的大幅度改变是由于 0359 时起大幅度左转向产生的斜航阻力以及碰撞所导致。

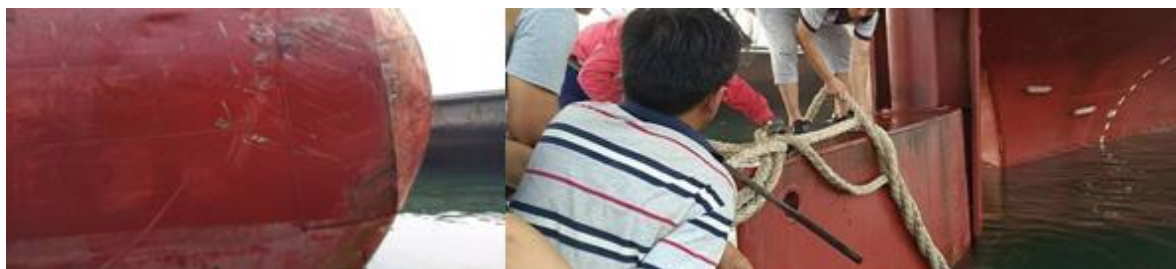
图 8：T 轮现场勘验照片

该轮本航次刚从舟山鑫亚船厂经厂修完成特检开航，通过对 T 轮现场勘验（见图 8）发现，在 T 轮球鼻艏右舷水线以上约 3

米位置附近存在多条外力所致的新鲜划痕，该轮船员对于该痕迹未能作出合理解释。此外，现场勘验及水下探摸过程中，发现该轮螺旋桨部位缠绕约 60 米的外来网绳。

现场勘查发现, T 轮球鼻艏右舷存在新鲜划痕、螺旋桨上缠有外来网绳; L 轮左舷船艏部位存在破洞。L 轮破洞的形状及位置与 T 轮球鼻艏尺度及水线上位置吻合。

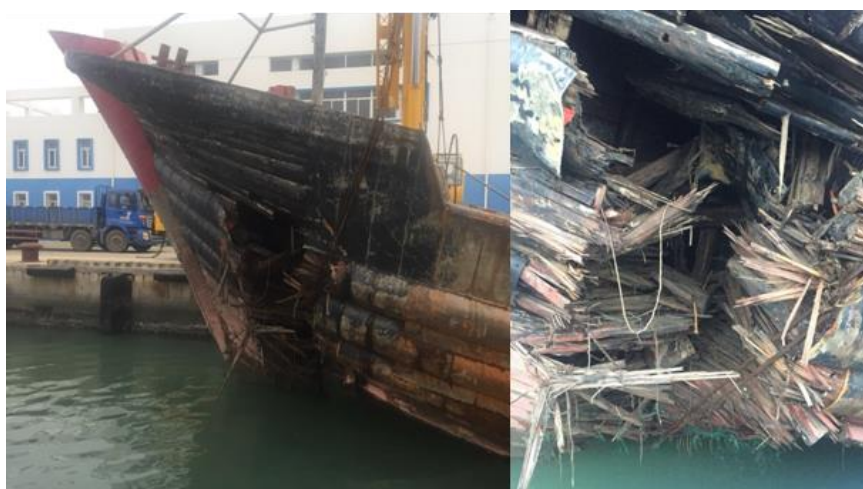
图 9：L 轮现场勘验照片

对 L 轮残骸  
勘查(见图 9)发现，在 L 轮左舷船首有一高约 4 米、宽约 1.6 米的破洞，洞上沿距水面约 3.5 米，该破洞尺寸

及位置与 T 轮球鼻艏及其上残留平面痕迹一致。调查人员也从 L 轮提取了部分残留网绳，经目视比对，该网绳与 T 轮提取网绳属同类网绳，调查组认定 T 轮螺旋桨所绞缠网绳系 L 轮所属网绳。

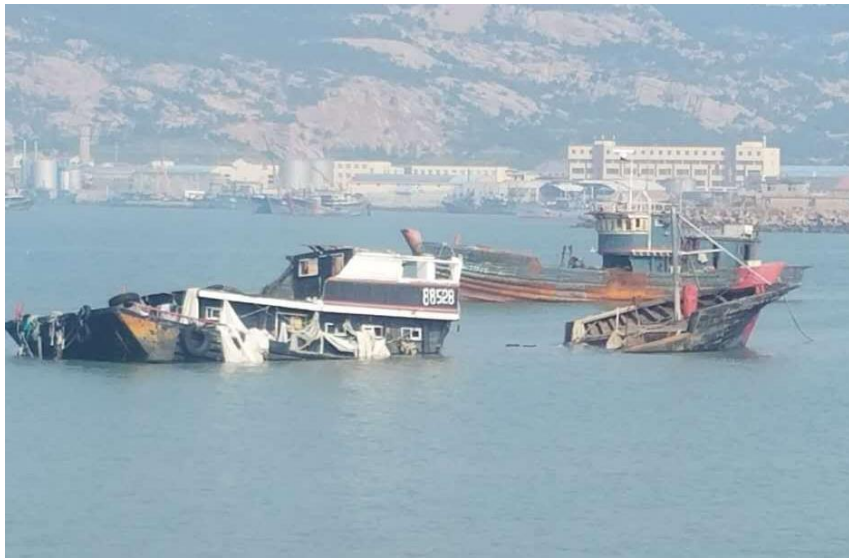
图 11 L 轮被拖回至龙须岛水域照片

9 月 19 日，L 轮呈翻扣状态，位置在  $37^{\circ} 20'N$ ,  $122^{\circ} 52.8'E$ 。21 日下午，“渤拖 3”轮携 3 名潜水人员抵达事故现场，对翻扣渔船进行了探摸，在渔船内发现 1 具遇难人员遗体。24 日，L 轮被拖带至龙须岛码头附近（见图 11），25 日下午，搜救人员在 L 轮内发现 5 具遇难人员遗体。

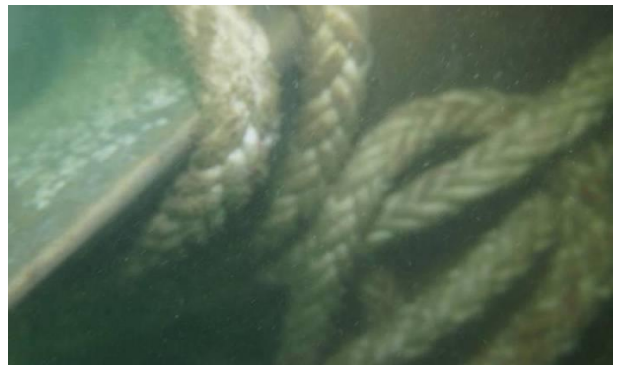
图 12：水下探摸记录的 T 轮螺旋桨绞缠网绳照片

事故造成 L 轮翻扣，船上 6 人死亡、4 人失踪；T 轮球鼻艏右舷水线以上明显划痕，右舷 3 舱部位水线以下船壳一处长 2 米、高度约 10 厘米的明显划痕，螺旋桨绞缠

有长度约 60 米的外来网绳（见图 12）。根据对 T 轮现场勘查记录和 underwater 探摸报告，事故未造成 T 轮船体及设备损害，该轮的直接经济损失可以忽略不计。同时，根据 T 轮委托的保险公估师提供的信息，L 轮类似规格和型号的渔船 2016 年-2017 年新造价格为 110 万元（不包括网具、通导设备）。
