# 大连“11·21”T轮人员失踪事故调查报告

## 一、事故简况

2024年11月21日上午，塞拉利昂籍杂货船T轮从鲅鱼圈开往日本福山途中，航行至大连长兴岛以西海域时，船上船员隋某失踪。事故造成1人失踪，构成一般等级海上交通事故。

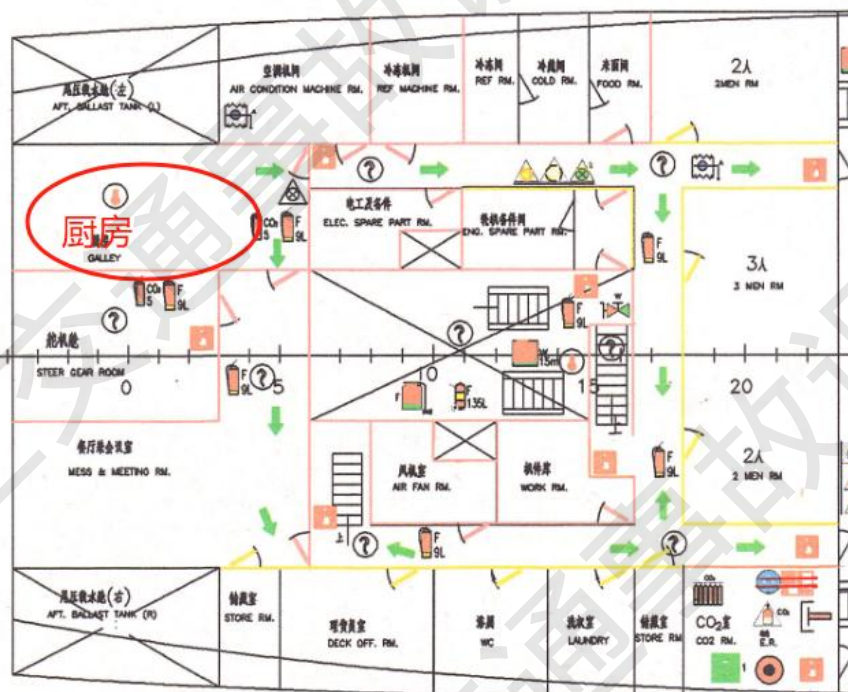
图 3: 厨房位置图

涉事船员房间位于生活区起居甲板层，隔壁为轮机长房间。厨房位于生活区主甲板层。涉事船员房间与厨房之间布置有梯道，船员可以通过生活区内通道到达。

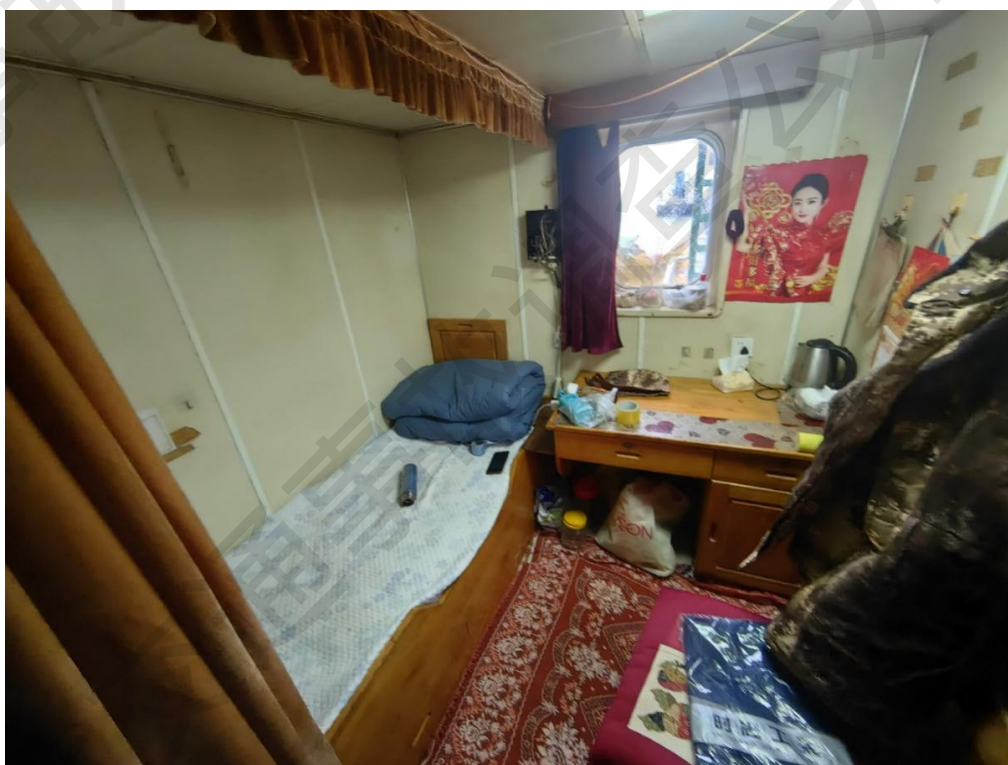
图 4：隋某房间照片

2024 年 11 月 21 日，调查组对该轮涉事船员房间、厨房、梯道等其他相关处所以及栏杆等相关设施进行了现场勘验，涉事船员手机等随身物品均在房间内，涉事船员房间、工作处所，以及其他相关处所、设施未发现异常情况和特殊痕迹。

1. 隋某随身衣服、手机等均在其房间，房间内未发现异常情况和特殊痕迹。

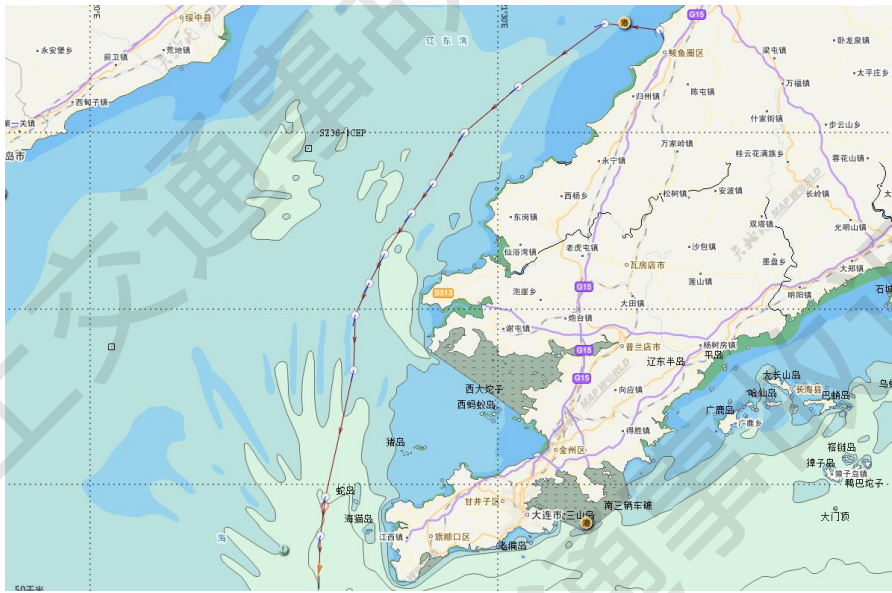
图 8：T 轮事发航次轨迹图

2100 时许，船舶概位  $40^{\circ}17'42''\text{N}/122^{\circ}0'09''\text{E}$ ，航向 279，航速 9.2 节。

2400 时许，船舶概位  $40^{\circ}3'44''\text{N}/121^{\circ}28'20''\text{E}$ ，航向  $226^{\circ}$ ，航速 9.7 节。

2024 年 11 月 21 日 0600 时许，船舶概位  $39^{\circ}26'13''\text{N}/120^{\circ}58'21''\text{E}$ ，航向  $183^{\circ}$ ，航速 7.3 节。

0930 时，船舶概位  $38^{\circ}57'48''\text{N}/120^{\circ}51'57''\text{E}$ ，航向  $191^{\circ}$ ，航速 9.6 节。船长发现厨师隋某还未开始准备午饭，并且其房间无人，便开始全船搜索，未找到隋某。

1115 时许，船舶概位  $38^{\circ}40'42''\text{N}/120^{\circ}50'49''\text{E}$ ，航向  $168^{\circ}$ ，航速 9.7 节。船舶报告大连交管中心。

1127 时许，船舶概位  $38^{\circ}38'52''\text{N}/120^{\circ}51'05''\text{E}$ ，航向  $176^{\circ}$ ，航速 9.0 节。该轮根据大连海上搜救中心要求，开始返航到指定水域进行搜救。
