# 上海 宝山 “12·2” “皖定远货 0228” 轮人员 落水事故调查报告

宝山海事局

2025 年 3 月

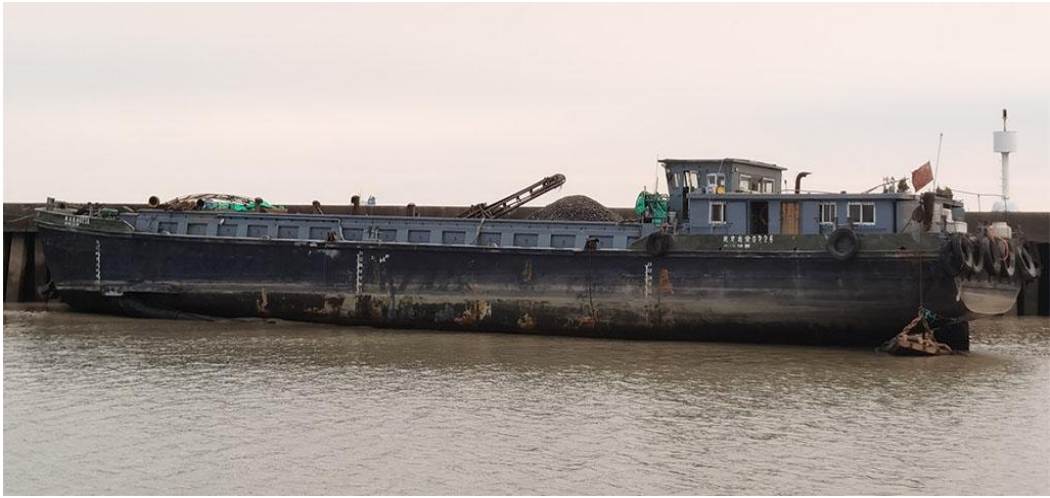
图 1：“皖定远货 0228” 轮照片

总长：41.60 米                      船宽：7.8 米  
型深：2.8 米                      参考载重吨：425 吨（A 级）  
主机型号：R6160A-4              主机功率：184KW  
建造完工日期：2005 年 4 月 18 日  
建造厂家：安徽省凤阳交通船厂  
船舶所有人：定远县\*\*\*\*有限公司

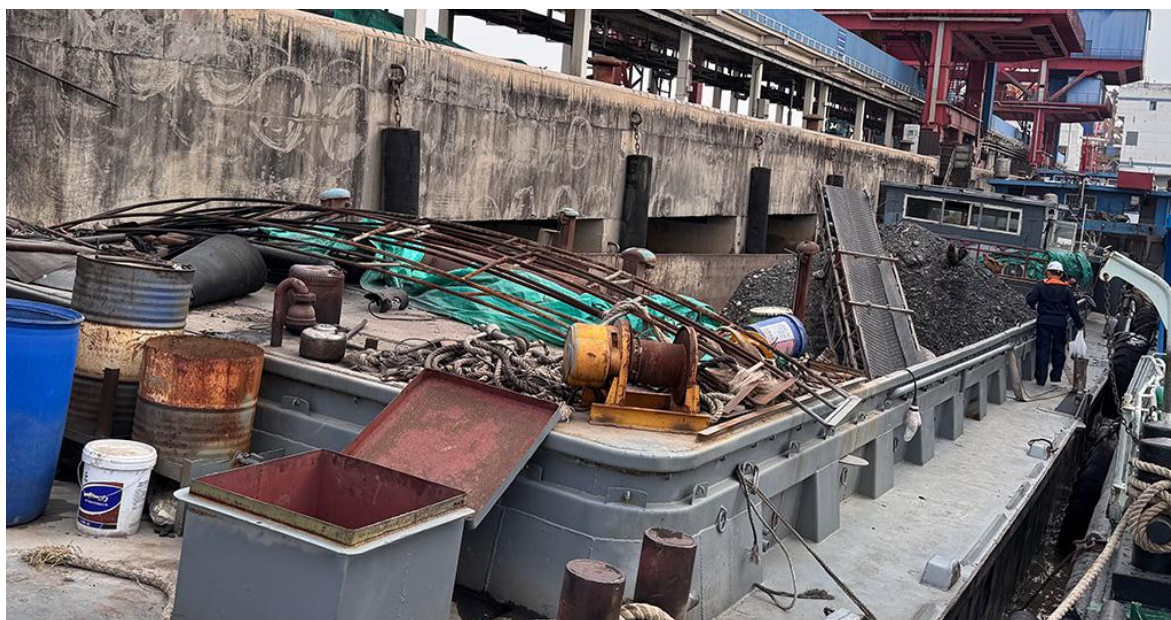
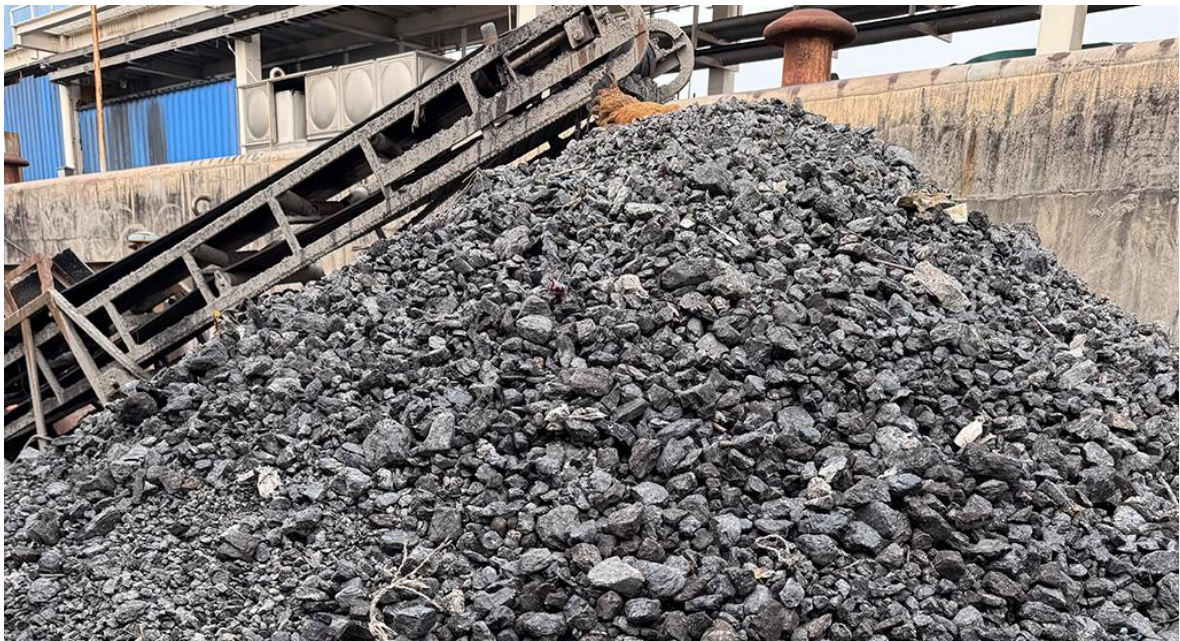
图 2：“皖定远货 0228”轮载货情况照片

事发时，船上装散煤约 100 吨。

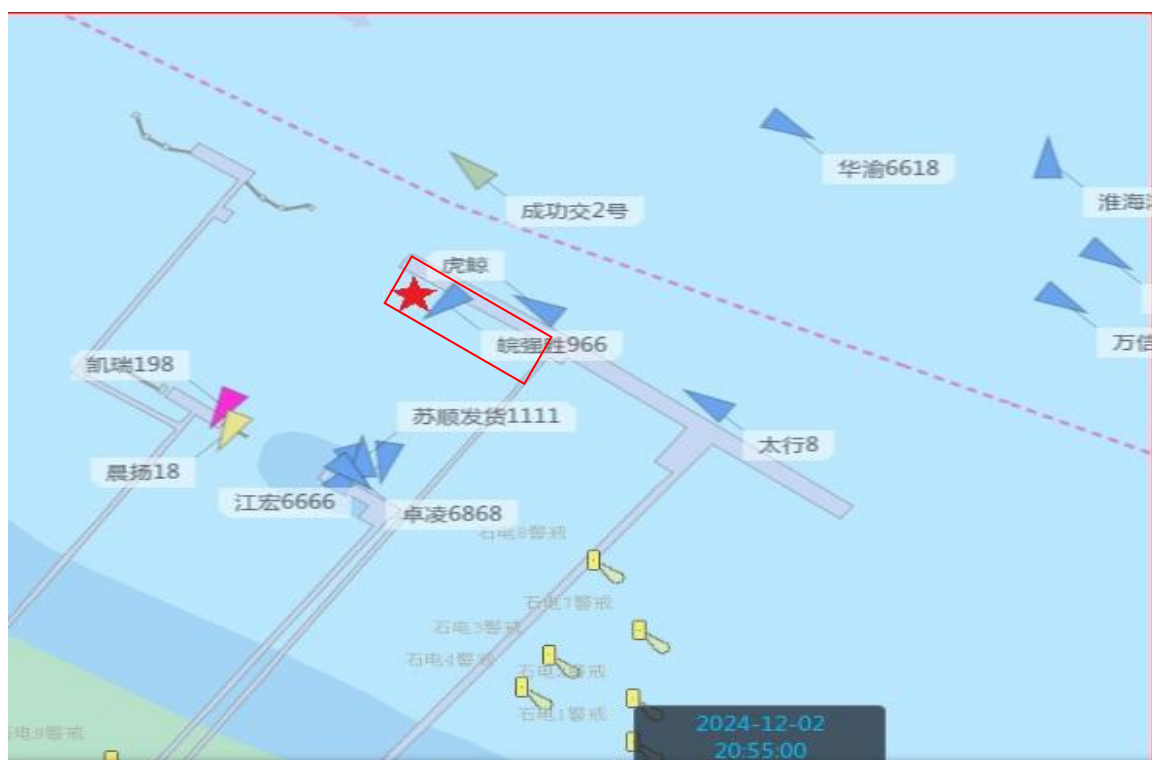
图 3：事发时该水域情况，红色五角星为“皖定远货 0228”轮

事故发生地点为石洞口 2 电厂码头 2 号泊位里档码头，当时只有事故船“皖定远货 0228”轮（落水头）和其下游的“皖强胜 966”（涨水头）2 条船前后靠泊。

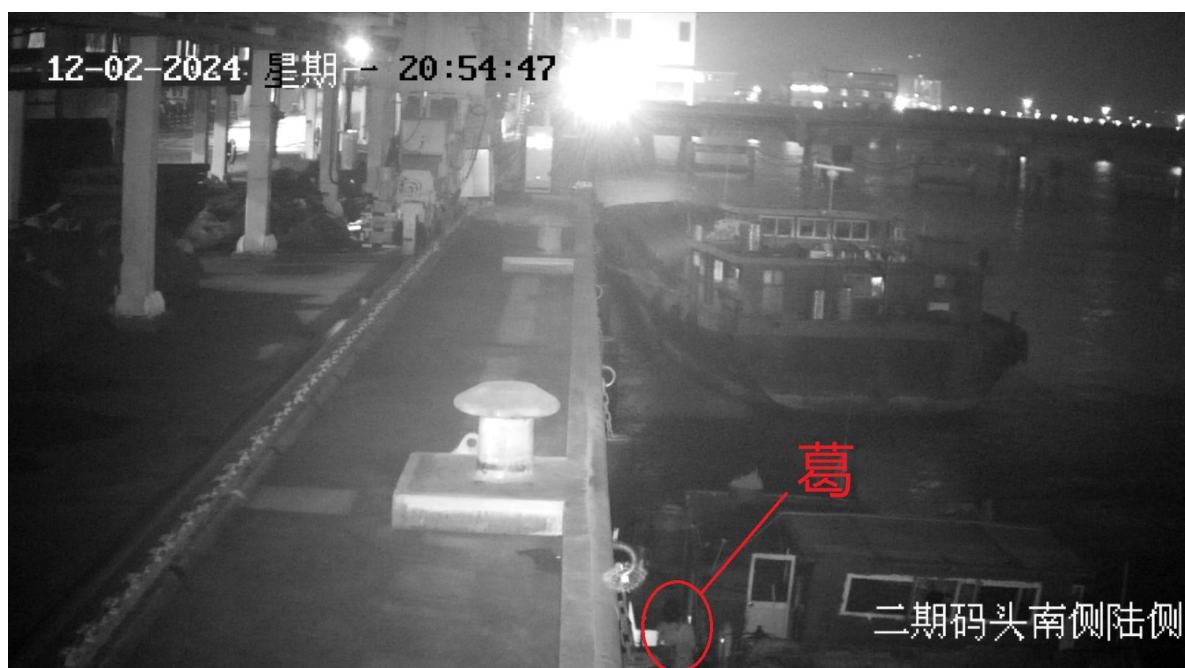
图 4：2054 时 47 秒石洞口 2 电厂码头 CCTV 监控截图

1. 根据回放石洞口 2 电厂码头 CCTV 监控，2024 年 12 月 2 日 2054 时 50 秒（经比对，比北京时间快 1 秒），葛\*林在“皖定远货 0228”轮驾驶室右舷甲板面对码头方向向前移动时消失。经分析认定，葛\*林落水的时间为 2024 年 12 月 2 日 2054 时 49 秒。

2054时47秒，葛\*林拿着缆绳走到驾驶台右舷码头柱形防撞垫东侧，一只脚踏在码头下方近水面横梁上，身体前倾；

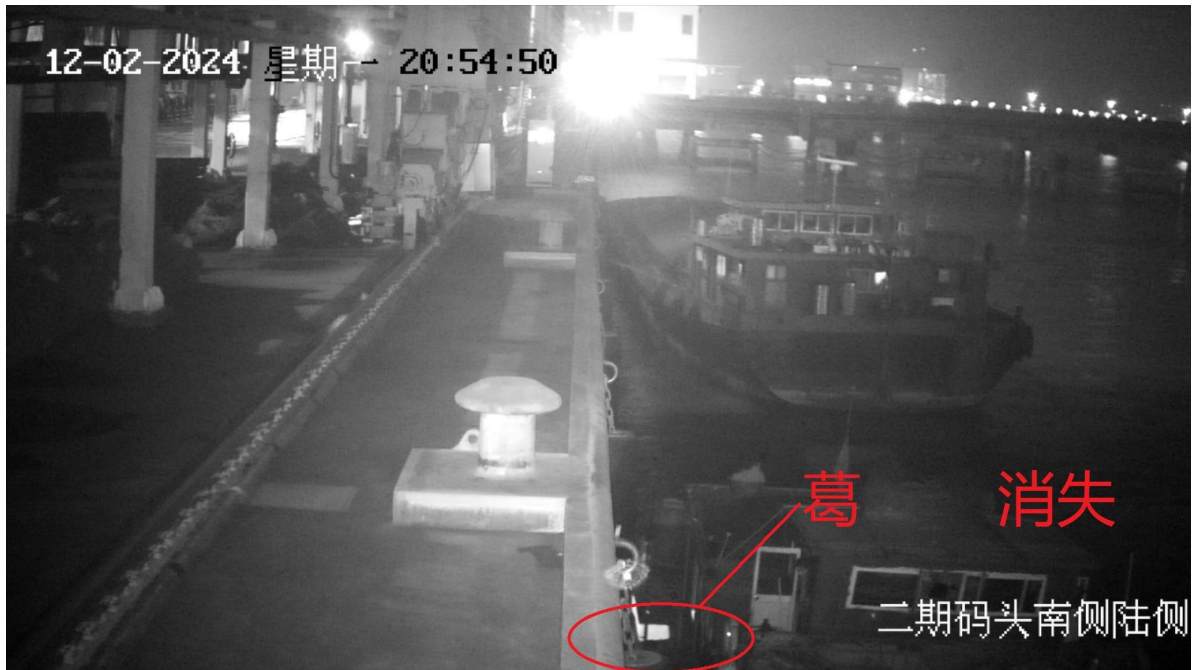
图 6：2054 时 50 秒石洞口 2 电厂码头 CCTV 监控截图

2054时49秒，葛\*林落水；

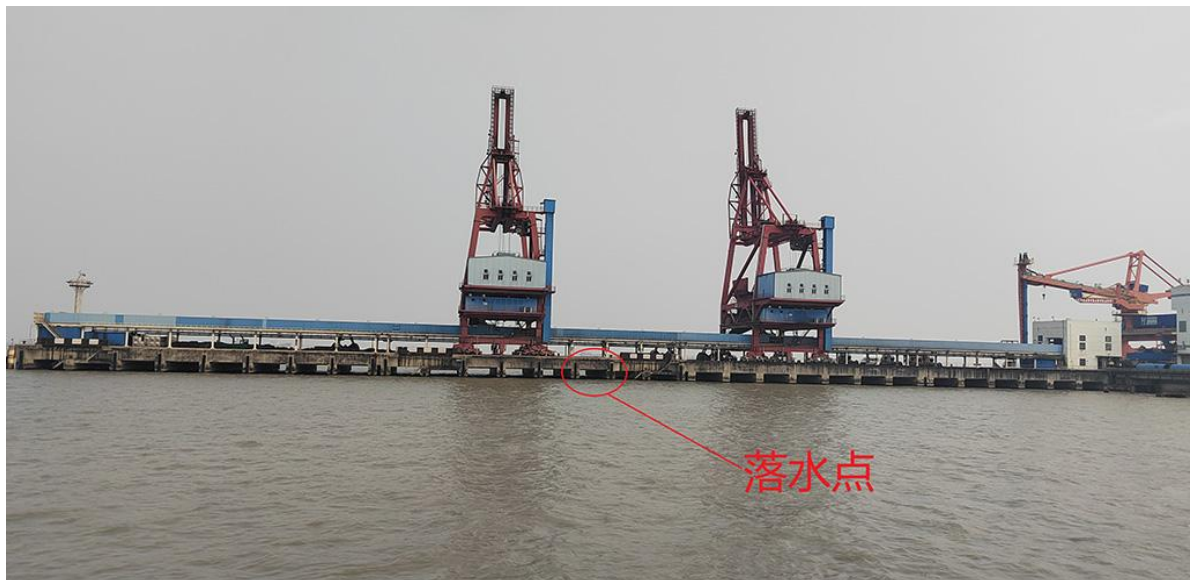
图 7： 石洞口码头 2 期里档照片

根据“皖定远货 0228”轮靠泊位置、码头 CCTV 监控以及葛\*军陈述，确定落水地点为石洞口 2 电厂码头里档左起第 14 个桥洞下。

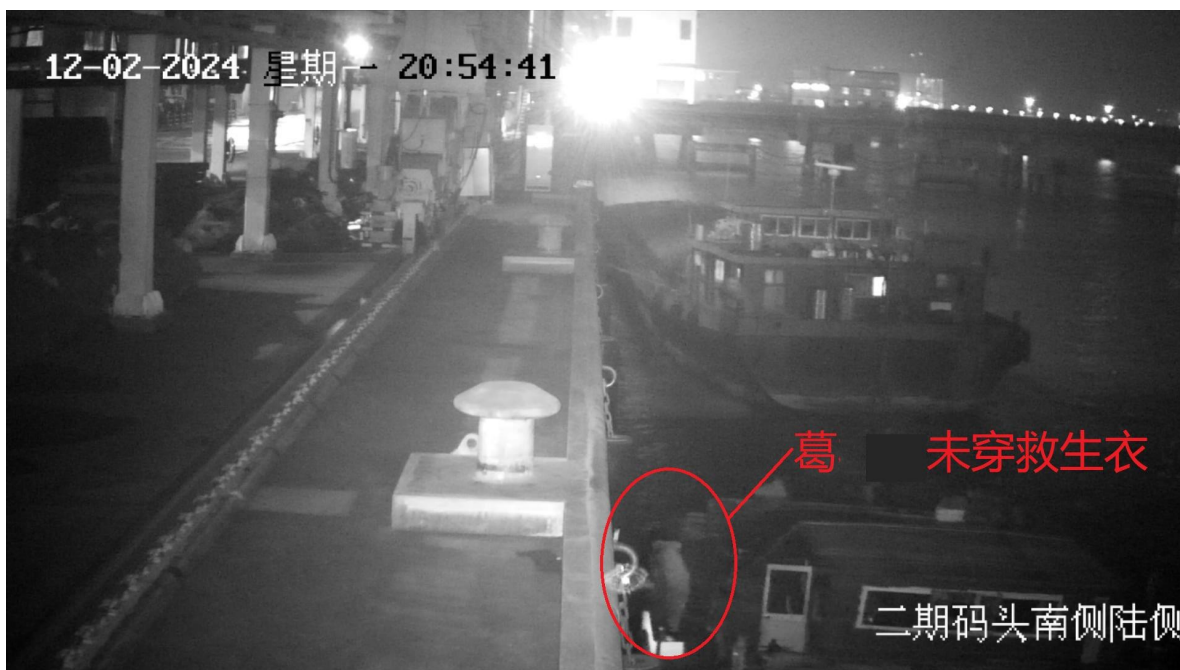
图 8：2054 时 41 秒石洞口 2 电厂码头 CCTV 监控截图

根据码头 CCTV 监控、葛\*军以及现场救助人员陈述，葛\*林落水时未穿救生衣。

2054时40秒，葛\*林看到船舶右舷外板基本靠上码头碰垫，整理好缆绳走向驾驶台右舷甲板准备带缆；

杂工葛\*林安全意识不强，在“皖定远货 0228”轮靠泊带缆作业时未穿救生衣，从船舶右舷甲板不慎失足落水后溺亡。

（二）公司要加强船员日常安全培训，提高船员的安全意识，督促船员严守船上临水作业安全操作规程，有效落实公司安全生产制度，保障船员人身安全；要确保船舶配备合格胜任的船员，杜绝聘用无证人员上船工作。
