## 广州“5·5”“中兴 2”轮与 “MOL MOTIVATOR”轮碰撞事故调查报告

### 一、事故简况及调查情况

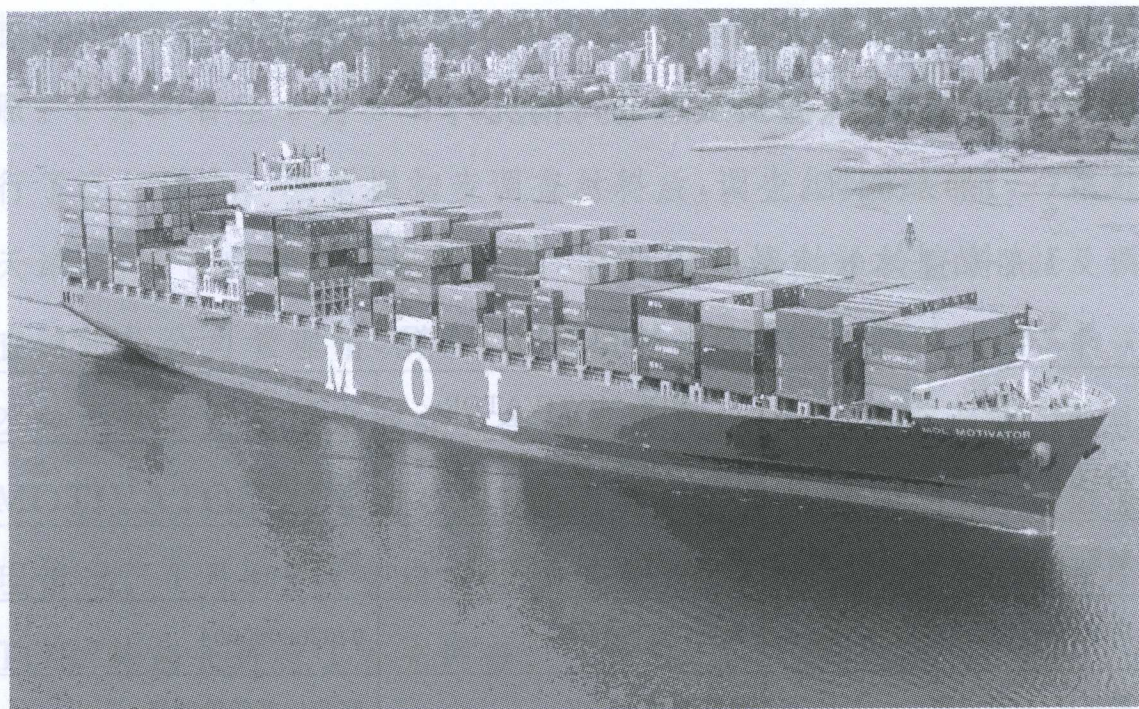
图 1:“MOL MOTIVATOR”轮

约 0222 时,“MOL MOTIVATOR”轮 GPS 船位  $22^{\circ}08.23'N/114^{\circ}13.73'E$ ,艏向 144 度(航向约 128 度),航速 16.8 节,与“中兴 2”轮发生碰撞(碰撞地点: $22^{\circ}08.14'N/114^{\circ}13.80'E$ ,距离香港水域界线约 0.8 海里,即香港蒲台岛南角咀西南约 1.8 海里处),“MOL MOTIVATOR”轮球鼻艏碰撞“中兴 2”轮第 2 货舱前部,碰撞角度约 70 度,并从“中兴 2”轮船体切过,“中兴 2”轮船体断裂并从“MOL MOTIVATOR”轮两舷擦过。其中,“中兴 2”轮第 1 货舱及船首部位从“MOL MOTIVATOR”轮右舷船首一直擦至首尖舱后部,“中兴 2”轮第 2 货舱包括船尾上层建筑从“MOL MOTIVATOR”轮左舷船首一直擦至艏尖舱部位。

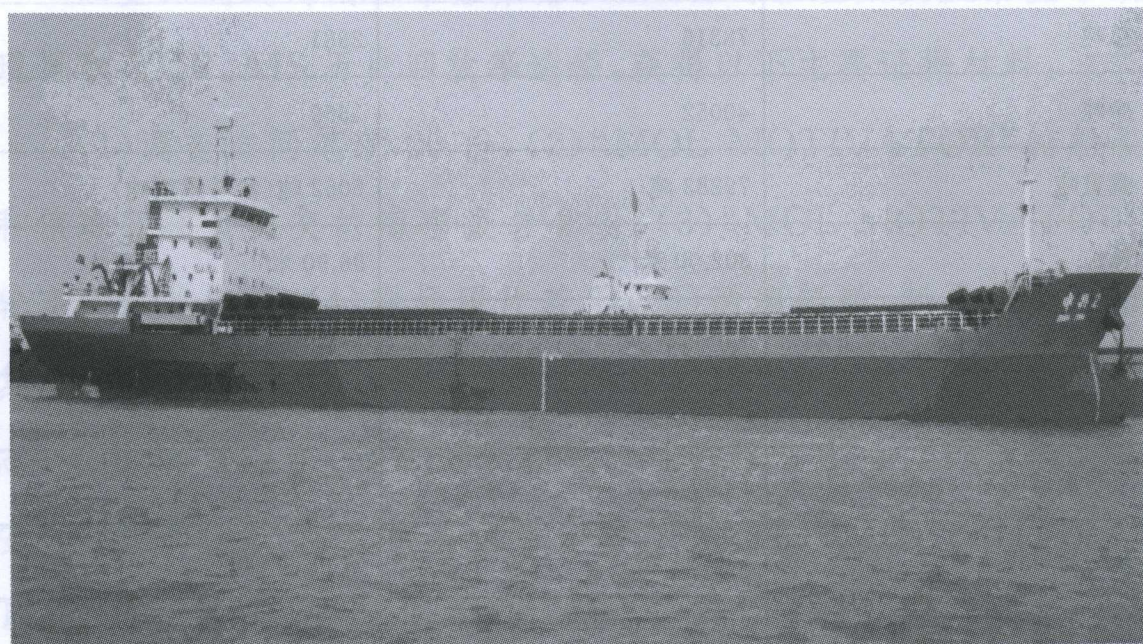
图 2:“中兴 2”轮

约 0222 时,“中兴 2”轮船位:22°08.17'N/114°13.85'E,船首向 213 度,航速约 5 节,与“MOL MOTIVATOR”轮发生碰撞,碰撞部位为右舷第 2 货舱前部,即驾驶台前 25 米处。碰撞后,“中兴 2”轮自碰撞部位断裂,船体自“MOL MOTIVATOR”轮两舷擦过,随后沉没。
