# 青岛“4·27”船舶污染事故调查报告

青岛“4·27”船舶污染事故调查组

2022年1月21日

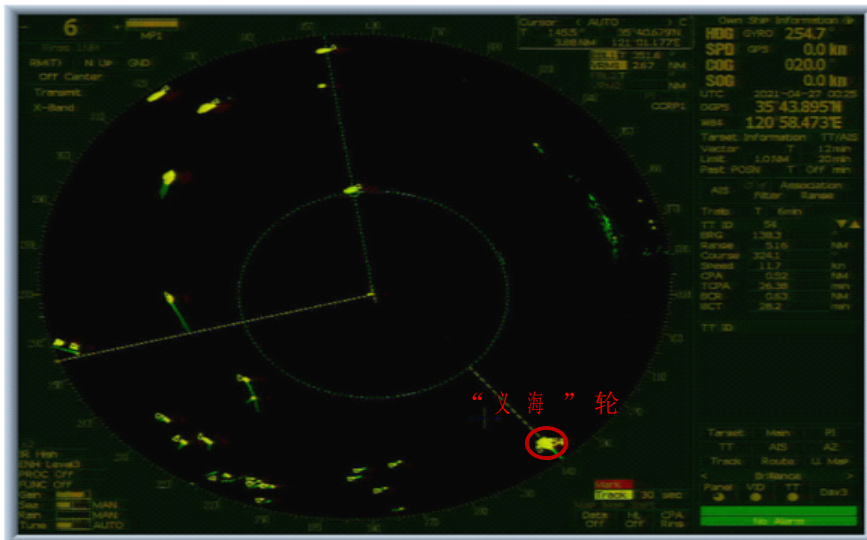
图 5 0825 时“交响乐”轮雷达屏幕截图

0825时，“义海”轮航向324.1°、航速11.7节，距离“交响乐”轮5.16海里、CPA0.52海里。船长发现本船偏离了计划航线，随后向左调整航向。

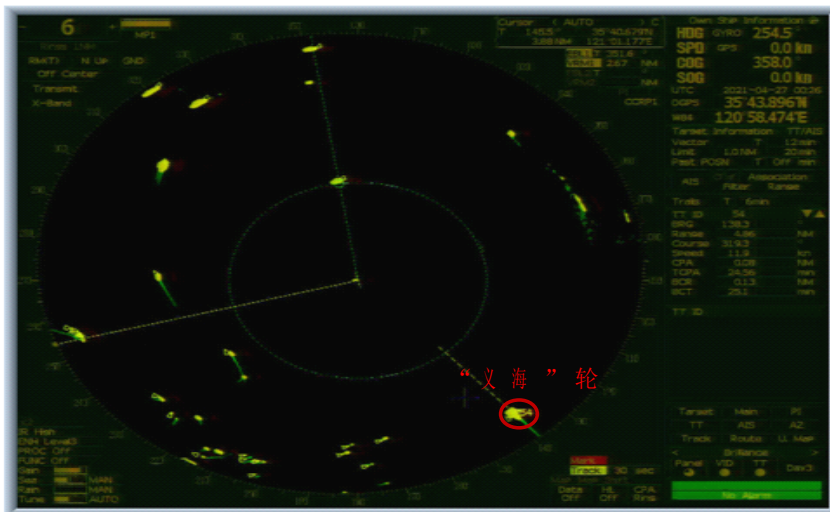
图 6 0826 时“交响乐”轮雷达屏幕截图

0826 时，“义海”轮航向调整至 319°、航速 11.9 节，距离“交响乐”轮 4.86 海里、CPA0.08 海里。

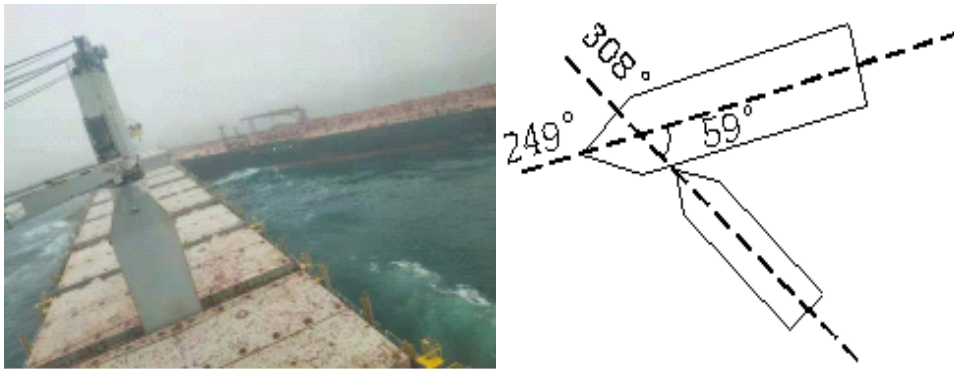
图 7 碰撞角度示意图

0851 时，“义海”轮船艏向  $308^\circ$ ，该轮船艏与“交响乐”轮左舷第二货舱部位碰撞，碰撞时船位： $35^\circ 43'.8N/120^\circ 58'.5E$ ，碰撞角度为  $59^\circ$ 。

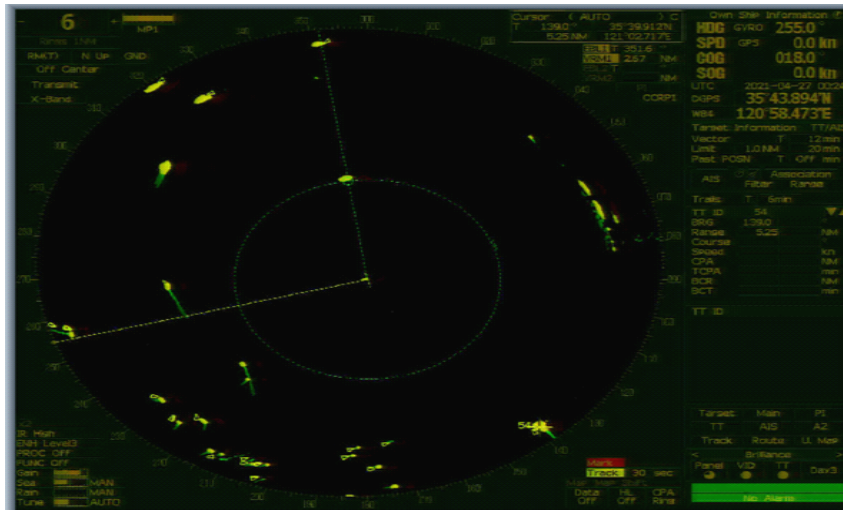
图 8 0824 时“交响乐”轮雷达屏幕截图

0824 时，“交响乐”轮船位： $35^\circ 43'.9N/120^\circ 58'.5E$ ，船艏向  $254.7^\circ$ ，三副使用 ARPA 雷达对“义海”轮进行手动跟踪。

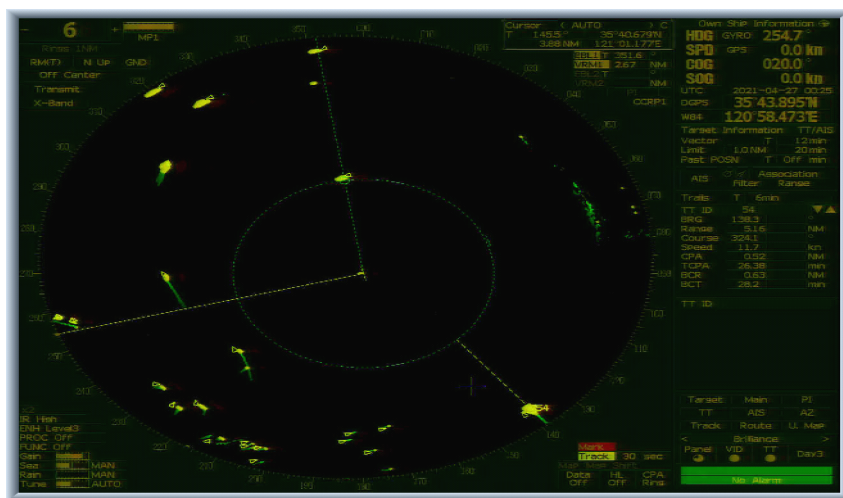
图 9 0825 时“交响乐”轮雷达屏幕截图

0825 时，“义海”轮真方位  $138.2^{\circ}$ ，距离 5.16 海里，航向  $324.1^{\circ}$ ，航速 11.7 节，CPA0.52 海里，TCPA26.38 分钟。三副判断“义海”轮将从其船尾近距离通过。

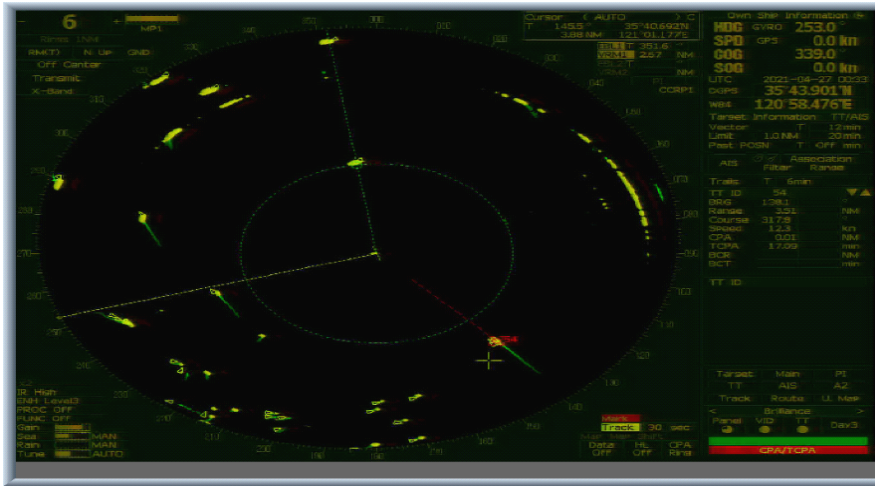
图 10 0833 时“交响乐”轮雷达屏幕截图

0833 时，ARPA 雷达显示“义海”轮船舶信息：真方位  $138.1^{\circ}$ ，距离 3.51 海里，航向  $317.8^{\circ}$ ，航速 12.3 节，CPA0.01 海里，TCPA17.1 分钟，ARPA 雷达屏幕右下角显示红色碰撞危险报警。三副判断两船存在碰撞危险，并首次通过 VHF 呼叫“义海”轮，但未收到对方回应。

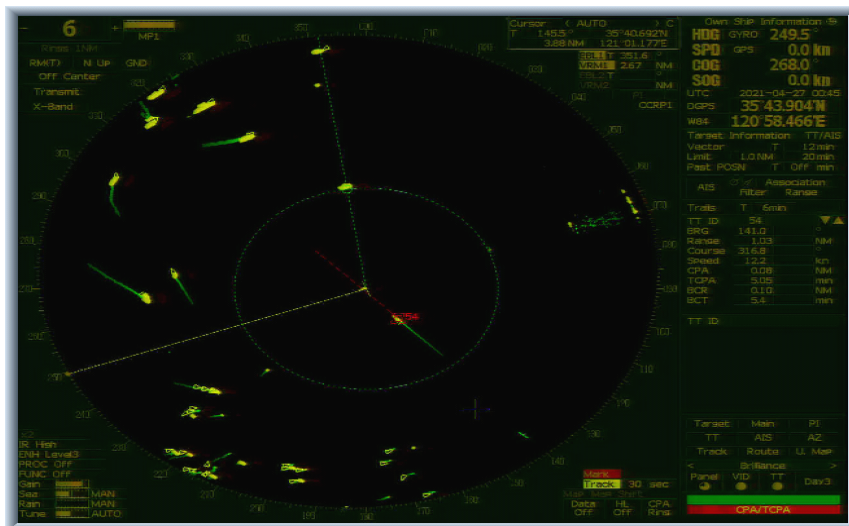
图 11 0845 时“交响乐”轮雷达屏幕截图

0845 时，“交响乐”轮雷达显示“义海”轮信息：真方位 141.9°，距离 1.03 海里，航向 316.8°，航速 12.2 节，CPA0.06 海里，TCPA5 分钟。三副多次联系对方未收到回应。此时，船长通过船内电话致电驾驶室，三副将来船情况报告船长。

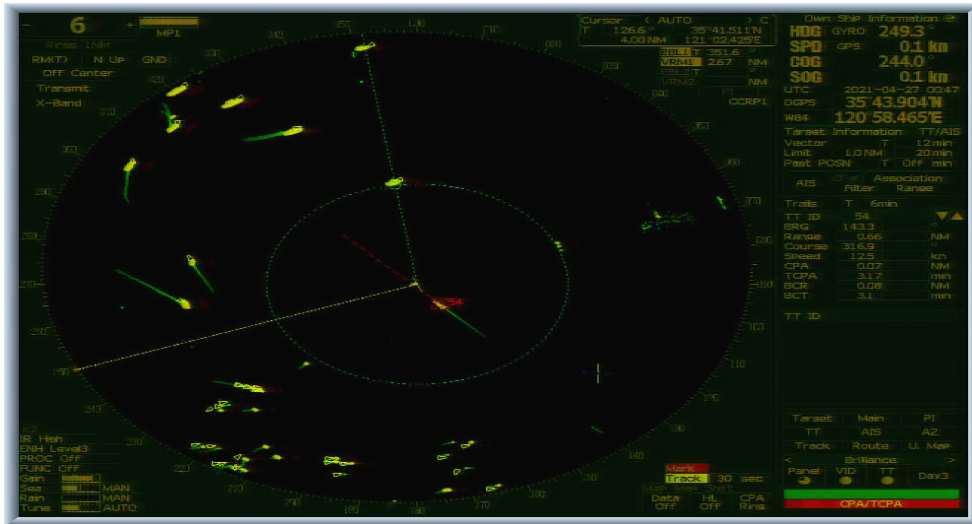
图 12 0847 时“交响乐”轮雷达屏幕截图

0847 时，船头瞭望值班水手看到来船，并报告三副。雷达显示“义海”轮信息：真方位 142.9°，距离 0.70 海里，航向 316.9°，航速 12.5 节，CPA0.07 海里，TCPA3.38 分钟。

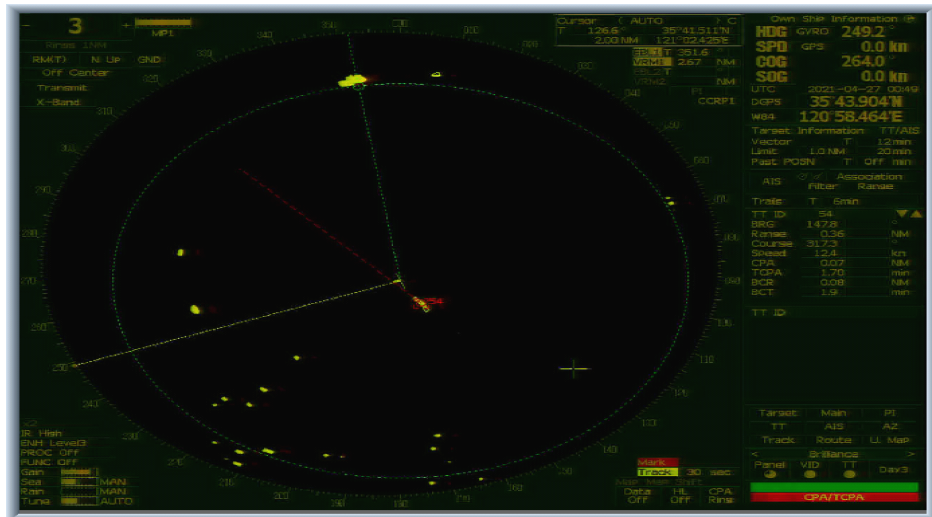
图 13 0849 时“交响乐”轮雷达屏幕截图

0849 时，“交响乐”轮雷达显示两船距离 0.46 海里，三副将雷达量程先后变为 3 海里和 1.5 海里。船长指令三副通知机舱紧急备车。
