## 广东珠海“10·02”“佰舸”游艇触礁事故调查报告

编制单位：港珠澳大桥海事局

编制时间：2020 年 10 月 16 日

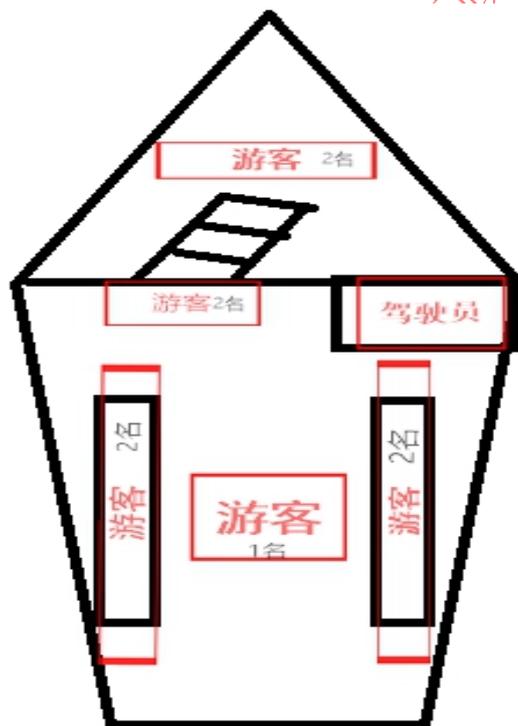
图 3：驾驶员及乘员艇上乘坐位置示意图

约 1800 时，“佰舸”游艇离开大万山岛，开航时开启电子海图机、GPS、测深仪等助航设备，东南风 4 级，涨潮，北向流，离岛后 7 名乘员在二层敞开式驾驶甲板或坐着或躺着睡觉，2 名乘员在 1 层封闭舱室内休息，驾驶员李某负责驾驶游艇，艇上所有人均未穿着救生衣。
