威海“12·22”“金旺岭”轮与“鲁日山渔 61027” 轮碰撞事故调查报告

2023 年 7 月
事故调查组

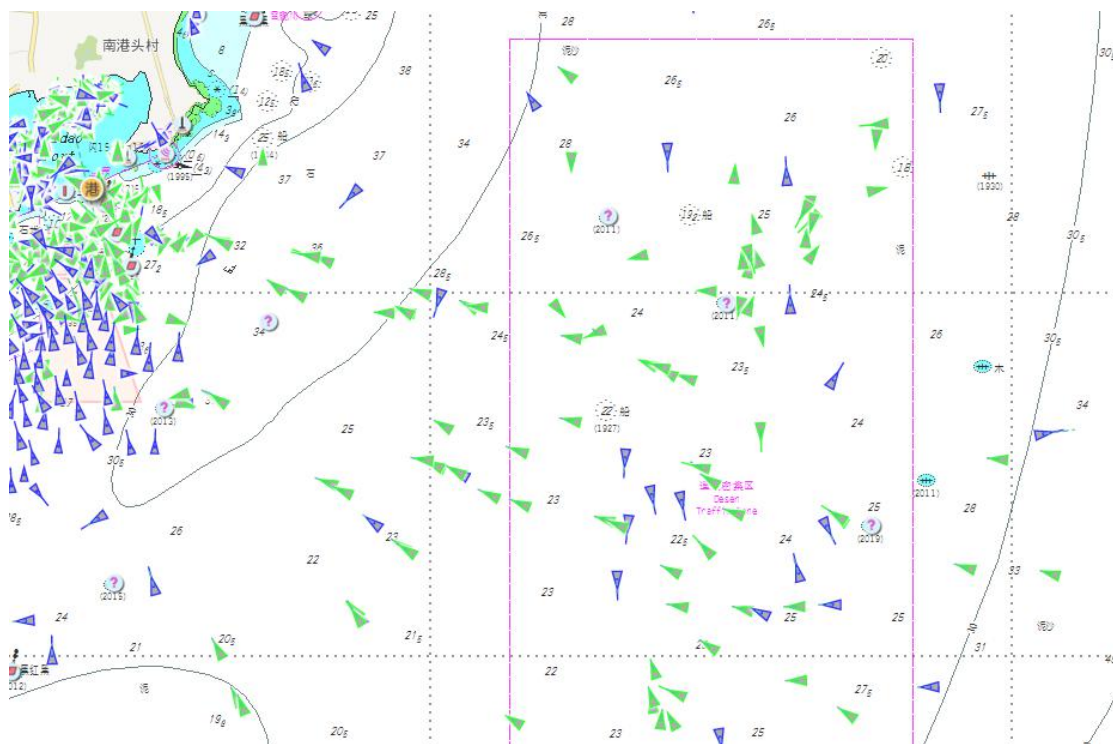
图6 事发水域通航环境

事发水域位于石岛东南约23海里处，在我国领海以外，毗连区以内。该水域位于成山头分道通航制水域以外，是传统的商船习惯航路及渔船习惯航行作业区，商渔船交通流态势复杂，通航密集。

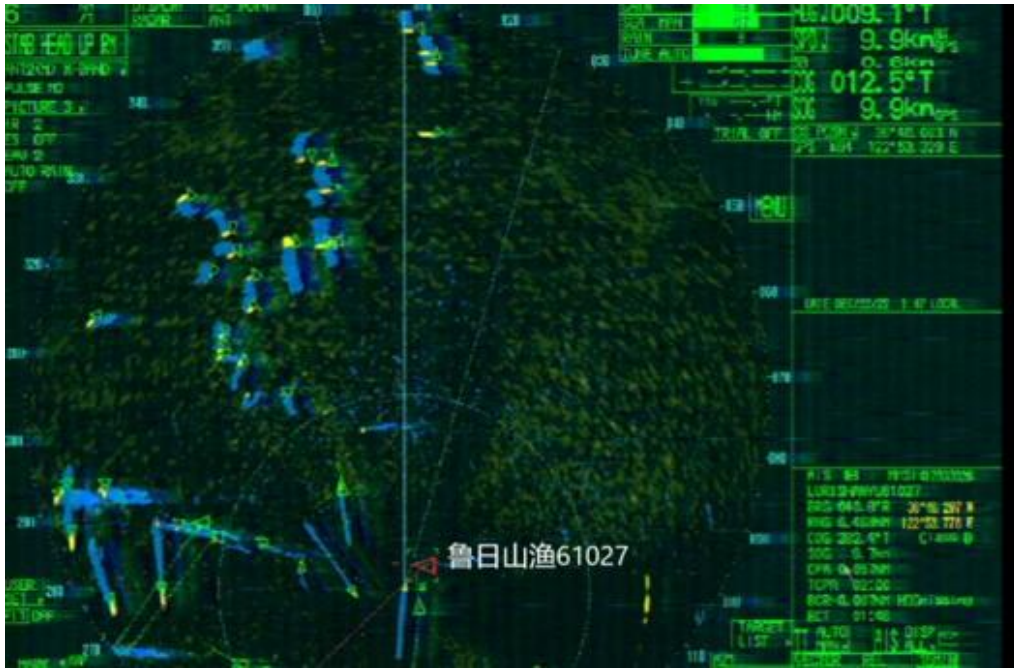
图 15 0147 时“金旺岭”轮 VDR 回放雷达截图

0148 时，“金旺岭”轮船位 $36^{\circ}46'.1N/122^{\circ}53'.4E$ ，航迹向 012° ，航速 10.0 节。此时，两船距离 0.3 海里，DCPA 为 0.07 海里，TCPA 为 1.3 分钟。“金旺岭”轮通过 VHF16 频道呼叫“鲁日山渔 61027”轮，未得到回应。二副又采取降速措施，由海上速度降为操纵速度。

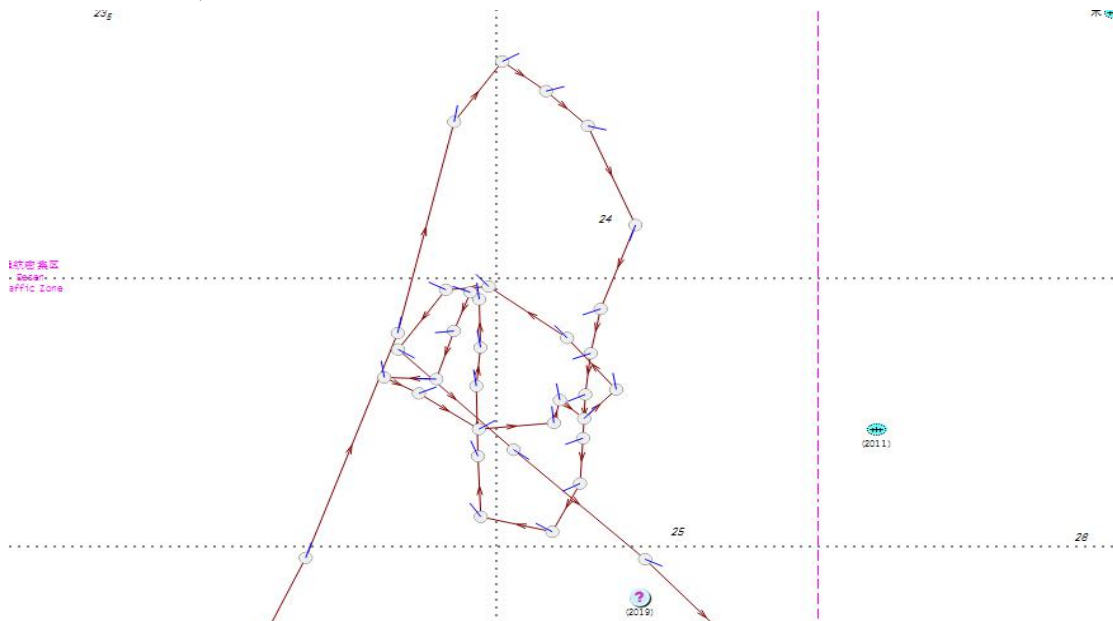
图 17 事发前后“金旺岭”轮 AIS 轨迹回放截图

0152 时，船长上驾驶台，采取了停车、转向等行动。呼叫“鲁日山渔 61027”轮，无应答。船长随即安排大副到船头检查本船受损情况，派人观察瞭望事故渔船，随后，操纵船舶返回事发现场周围。
