# 漳州 4·1 “宇 XXX” 轮自沉事故调查报告

## 一、事故简况

2022 年 4 月 1 日约 0943 时，浙江 XXX 海运有限公司所属的散装化学品船“宇 XXX”轮（以下简称“宇”轮）载运约 841.92 吨盐酸从浙江宁波大榭开往广东潮州途中，在漳州漳浦县江口湾附近水域（概位：24° 11′ .97N/118° 01′ .05E）发生自沉事故，无人员伤亡，属一般等级水上交通事故。

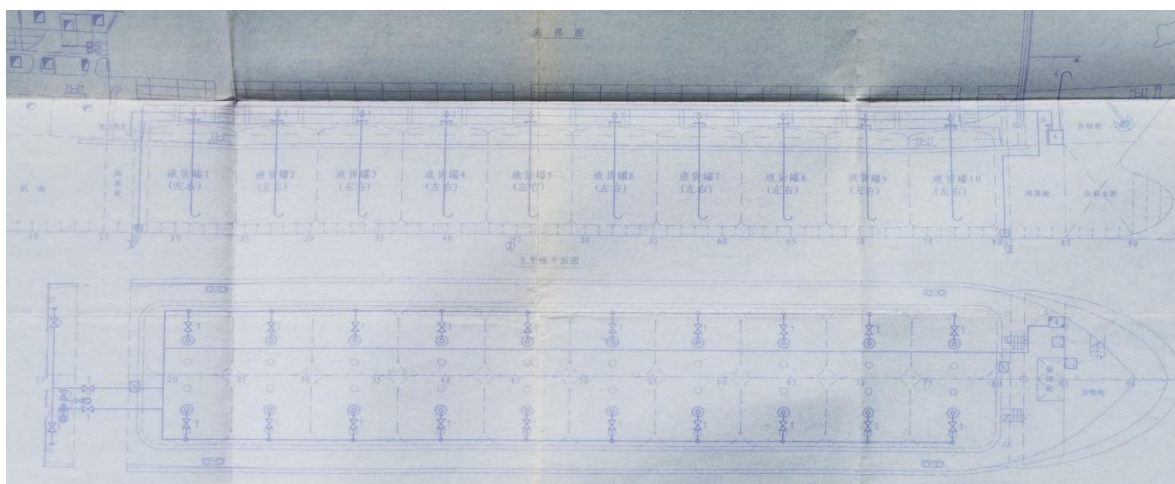
图 2：“宇”轮液货罐布置图

该轮为罐装化学品液货船，结构型式为横骨架式，水密横舱壁数 12 个，共有 5 个货舱，每个货舱设有 4 个液货罐，共计 20 个液货罐，适装清单包括：磷酸、氢氧化钠溶液、盐酸。

3. 该轮船楼和艙楼右半部分变形、开裂，第一货舱右侧甲板变形、开裂，液货罐装卸货物用的管路部分变形开裂；五个货舱之间的横舱壁左侧部位各有一个入孔，入孔处于开启状态，入孔螺丝被油漆包裹，货舱相互连通。

倒车做进一步核实故障情况；船长在决定弃船等候救助时，未组织船员认真检查各舱室甲板开口封闭情况；在抛双锚时，左锚链松出不足两节，右锚链松出仅十几米，未尽可能将锚链送出足够长度，以增强锚抓力，导致船舶受大风浪作用走锚漂航且船体进水；该轮航行期间 5 个货舱之间左侧舱壁上的人孔未封闭，货舱相互连通，在货舱进水时严重影响船舶的抗沉性。
