# 广州“11·15”“永佳 3369”轮自沉事故 调查报告

广州“11·15”事故调查组

2024 年 2 月

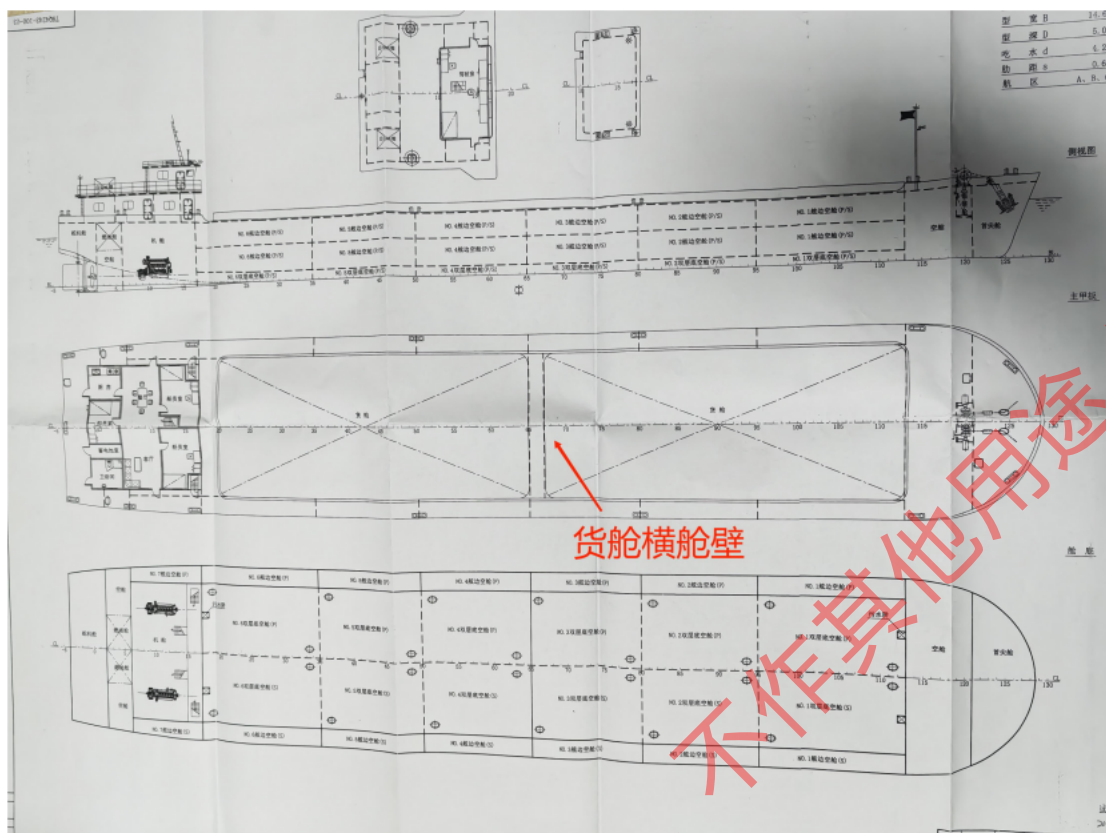
图 2：“永佳 3369”轮总布置图

据调查，该船原船名为“远航万里”，建成运营以来至事发时，一共有三任船东。第一任船东是薛某连，运营该船数月后于 2020 年 3 月份转让给第二任船东康某芳，转让时该船有 2 个货舱，货舱横舱壁位于 65-67 肋位。

2020 年 4 月份以后，康某芳丈夫曾某峰在船任职船长期间，因为船中的货舱横舱壁造成装卸货不方便，影响揽货生意，于是就请了焊工切除了该横舱壁，之后没有将切除横舱壁这一情况向船公司报告，也没有向船检部门申请相关检验。安徽省某船舶检验局“2020 年 11 月 28 日年度检验存档资料”中的检验相关照片显示，检验当天该船货舱横舱壁已不存在。

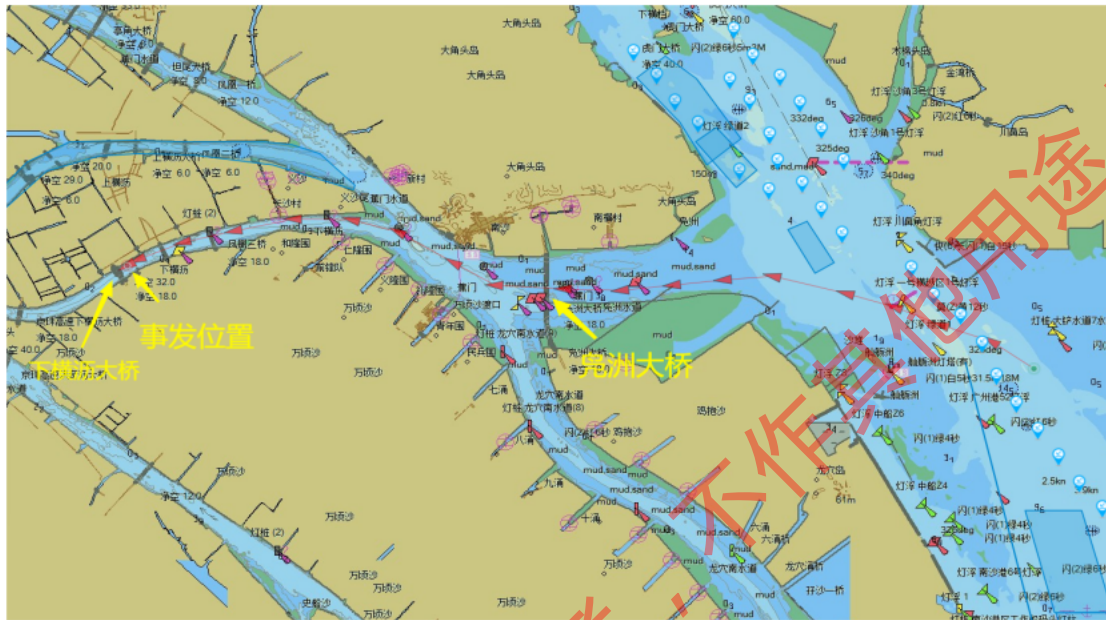
图 18：“永佳 3369”轮 AIS 轨迹截图

约 1030 时，该船驶过下横沥大桥，航速 4.5 节，航向 297°。

约 1036 时，该船航行过程中船中部位突然弯折，随后坐沉在航道内，船头和驾驶台翘起，未完全浸没，货物随船入水。
