**MAIR090000202402**

**佛山“4·22”“新融海1”轮触碰  
九江大桥防撞设施事故调查报告**

佛山“4·22”事故调查组

2024年7月

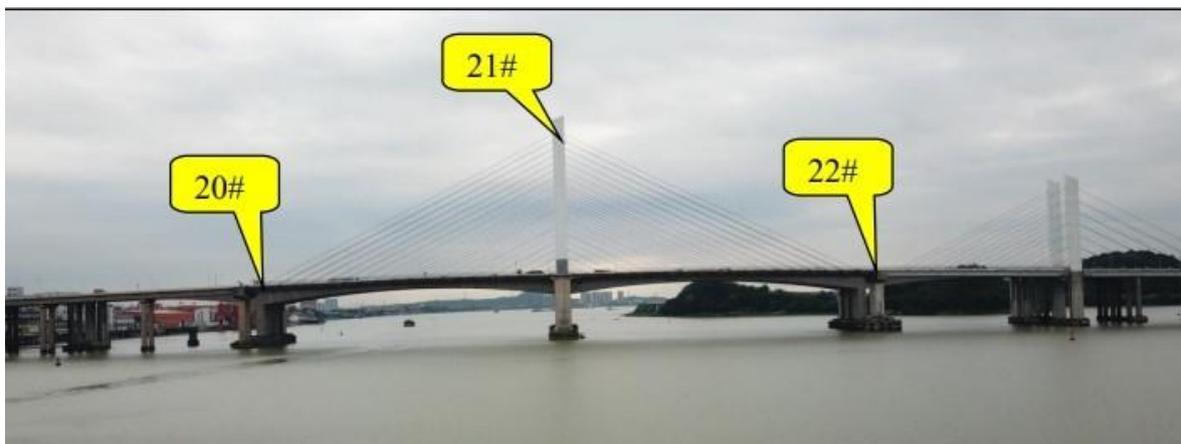
图4：九江大桥照片（上游视角）

本次事故中触碰的是21#墩（下行通航孔左侧主墩）的防撞设施，如图4、图5、图6。

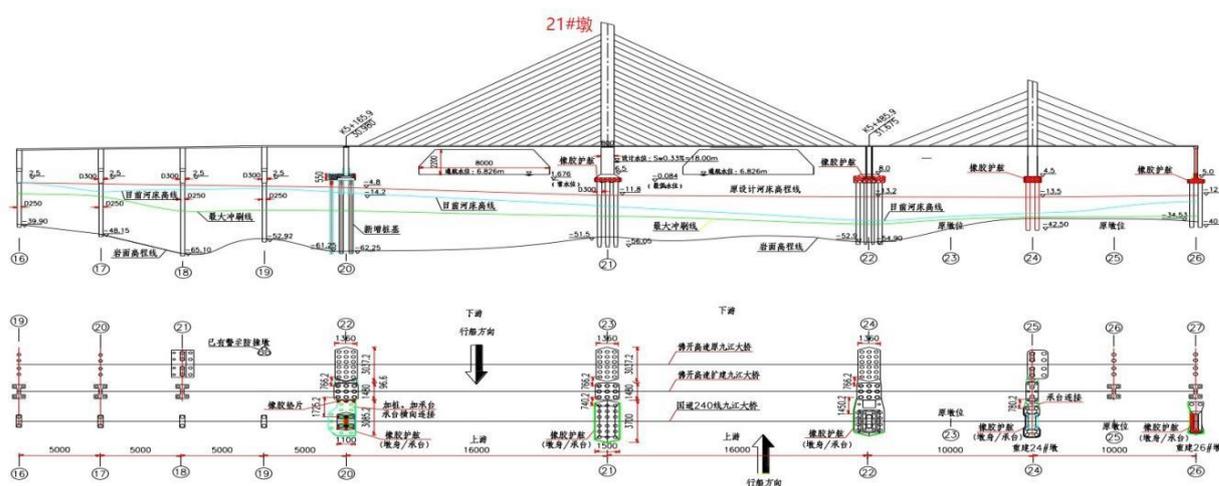
图5：国道 G240 线九江大桥防撞设施布置图

为提高防撞能力，2008 年国道 G240 线九江大桥进行了防撞加固，将承台与下游侧的佛开高速扩建九江大桥、佛山高速原九江大桥对应桥墩承台连接。2023 年，国道 G240 线九江大桥实施水下桩基防护工程，将 20#墩、24#墩承台分别与下游侧佛开高速扩建九江大桥承台连接，22#墩桩基防护，以及 20#-26#桥墩和承台（含大桥通航孔主墩承台）增设橡胶护舷，护舷厚度为 0.5m。

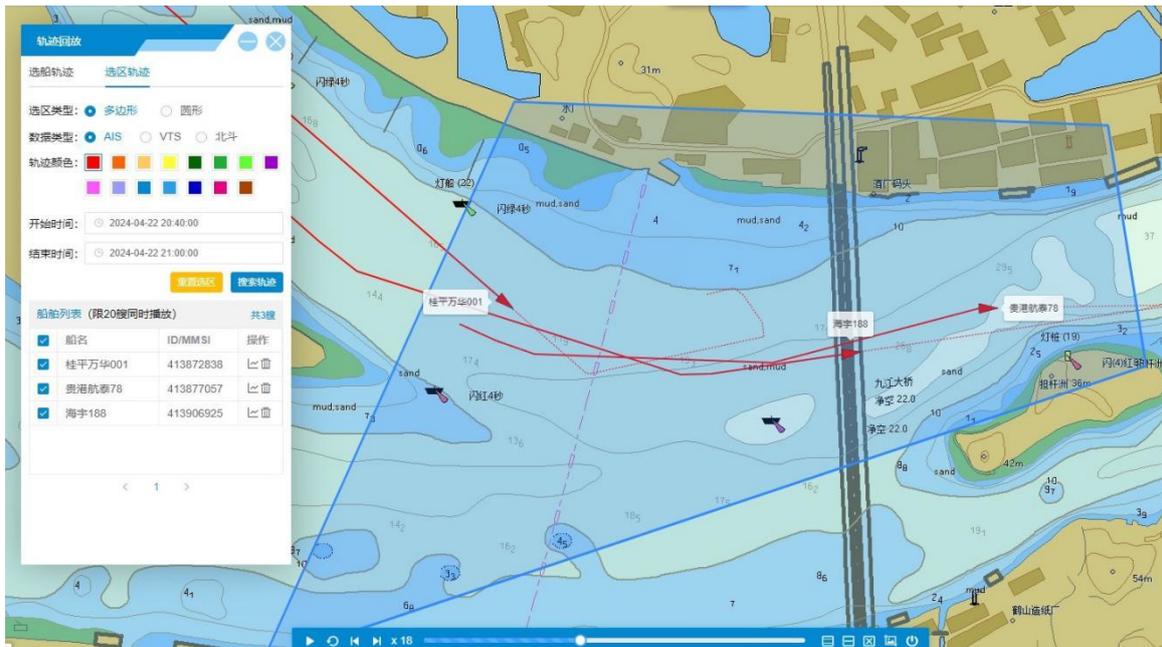
图 10：事发时九江大桥水域船舶通航情况

2024年4月22日，九江大桥水域航经船舶流量488艘次，其中2000时~2100时18艘次。“新融海1”轮起锚后驶向主航道过程中，“贵港航泰78”“贵港和顺3578”等船沿主航道下行驶往

九江大桥下行通航孔，“新融海 1”轮触碰九江大桥防撞设施后，下行船“桂平万华 001”船采取向左大角度转向紧急避让，距离“新融海 1”轮约 600 米。期间九江大桥桥区水域无上行船通过，上游鹤山港区无其他船舶出港。

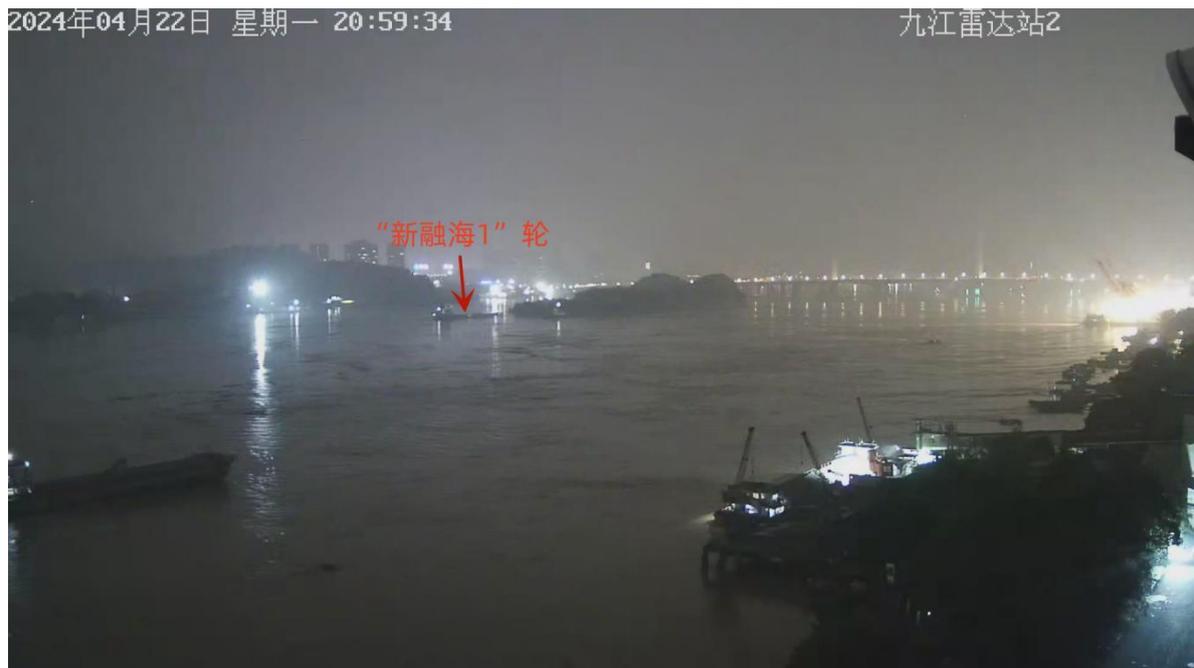
图 14：九江雷达站 2 视频监控记录

结合“新融海 1”轮 AIS 轨迹记录和九江雷达站视频枪录像，“新融海 1”轮船位于 2024 年 4 月 22 日 20 时 59 分 34 秒稳定于担杆洲尾。经校核，录像显示时间与北京时间一致。认定“新融海 1”轮在九江大桥下游担杆洲尾抢滩时间为 2024 年 4 月 22 日约 20 时 59 分。

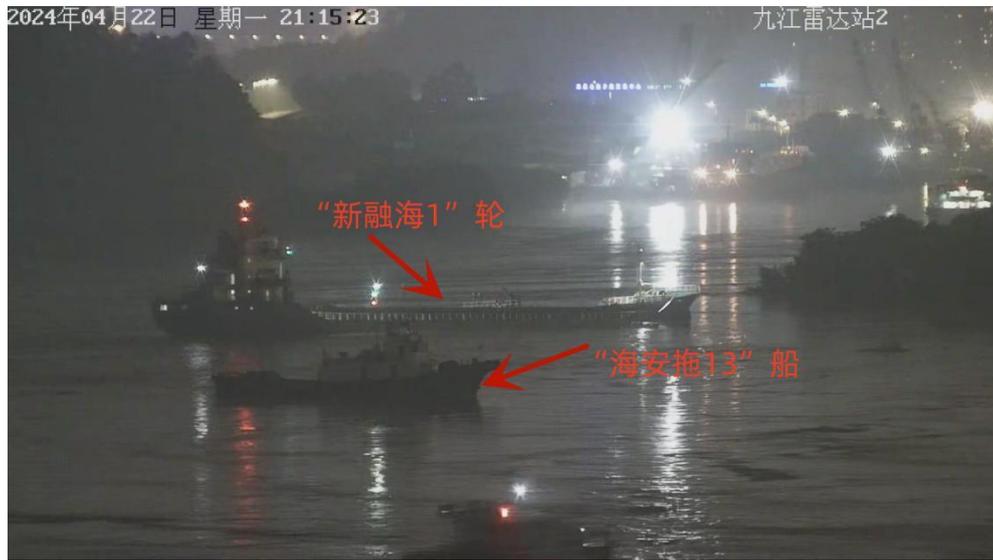
图 19：“海安拖 13”船现场应急情况

约 2112 时，佛山九江海事处值班人员电话联系船长刘某龙，获知该轮破损抢滩后，立即通知在附近警戒值守的“海安拖 13”

船在“新融海 1”轮右舷对开水域抛锚，随时准备救助。

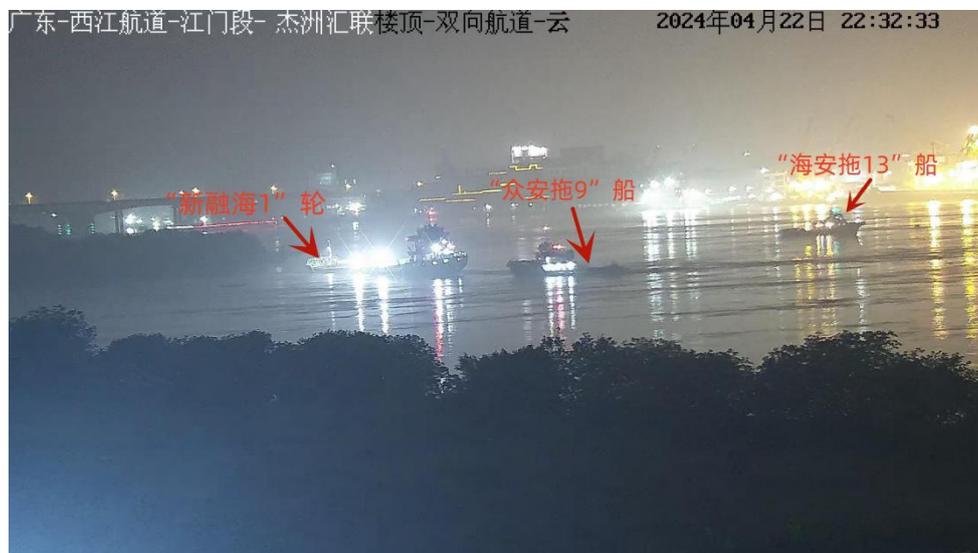
图 20：“众安拖 9”船现场应急情况

约 2232 时，佛山海事局执法人员乘坐应急拖轮“众安拖 9”船抵达现场，靠泊“新融海 1”轮了解船舶状态和应急处置情况，提醒全体船员穿好救生衣，不要回房睡觉、不要再下舱底，密

切关注吃水和进水变化，如有危险及时撤离，“海安拖 13”在旁值守，如有需要随时请求协助。
