# 大连“9·28”游艇 K 轮碰撞 潜水者事故调查报告

2024 年 9 月 28 日 0910 时左右，J 公司所有、王甲驾驶的游艇 K 轮在大连二坨子岛西南侧水域（概位： $38^{\circ}52'10''.1N/121^{\circ}36'38''.2E$ ）碰撞潜水者梁某祥。事故造成潜水者梁某祥死亡，未造成海洋环境污染，事故等级为一般等级。

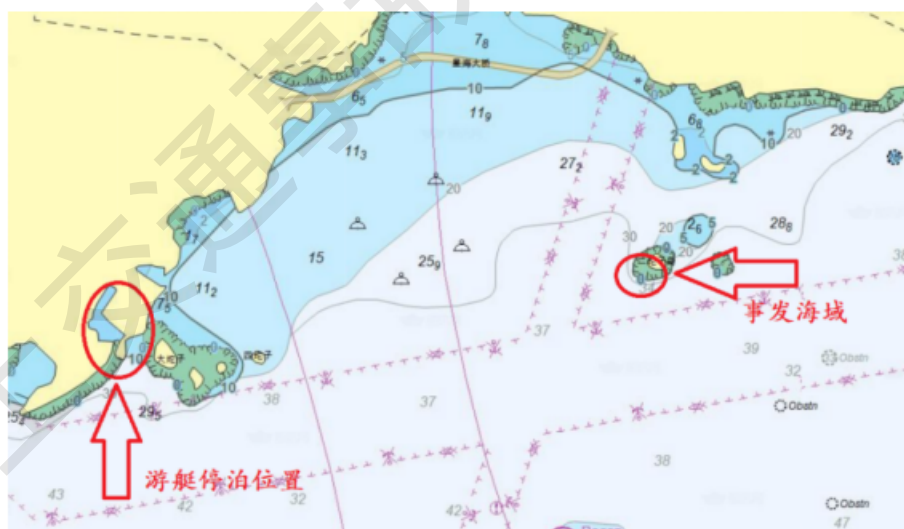
图 3：事发水域示意图

根据所收集证据综合认定，肇事游艇与梁某祥碰撞时间为 2024 年 9 月 28 日 0910 时左右，事故地点二坨子岛西侧水域，概位： $38^{\circ}52'10''.1\text{N}/121^{\circ}36'38''.2\text{E}$ 。
