上海长江口“11·1”“TJJHY”轮人员失踪事故调查报告

一、事故简况

2024年11月1日1530~1540时，巴拿马甲板货船“TJJHY”轮在长江口3号锚地以北约5海里处（概位：31°21.2'N，122°25.1'E）锚泊避风期间，大管轮卜XX在由生活区前往机舱接班的途中意外失踪，构成一般等级水上交通事故。

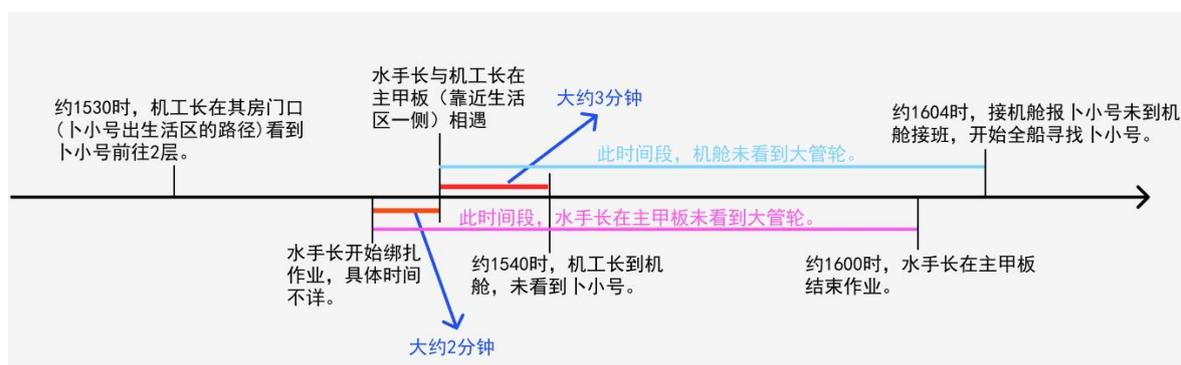
图 6：卜 XX 失踪时间线示意图

综上，由于事故发生时无目击证人，根据取得的证据推定：卜 XX 失踪的时间在 2024 年 11 月 1 日 1530 时至 1540 时之间；失踪时的船舶锚泊位置为 31°21.2'N/122°25.1'E。

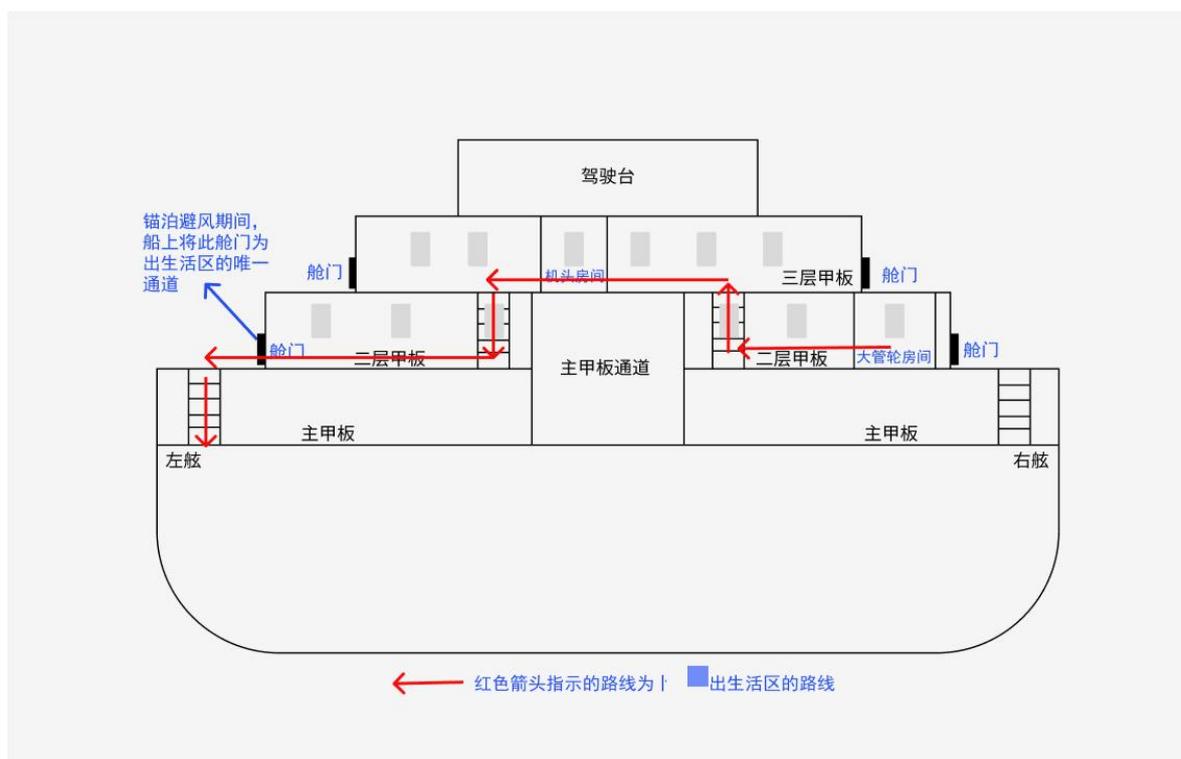
图 7：卜 XX 出生活区路线示意图

3) 大管轮卜 XX 住舱位于二楼右舷，出生活区必须经过三楼，再经二楼左舷的舱室门到主甲板。机工长于 XX 的房间位于三楼两个楼梯道的中间，卜 XX 出生活区会途经于 XX 的房间门口。

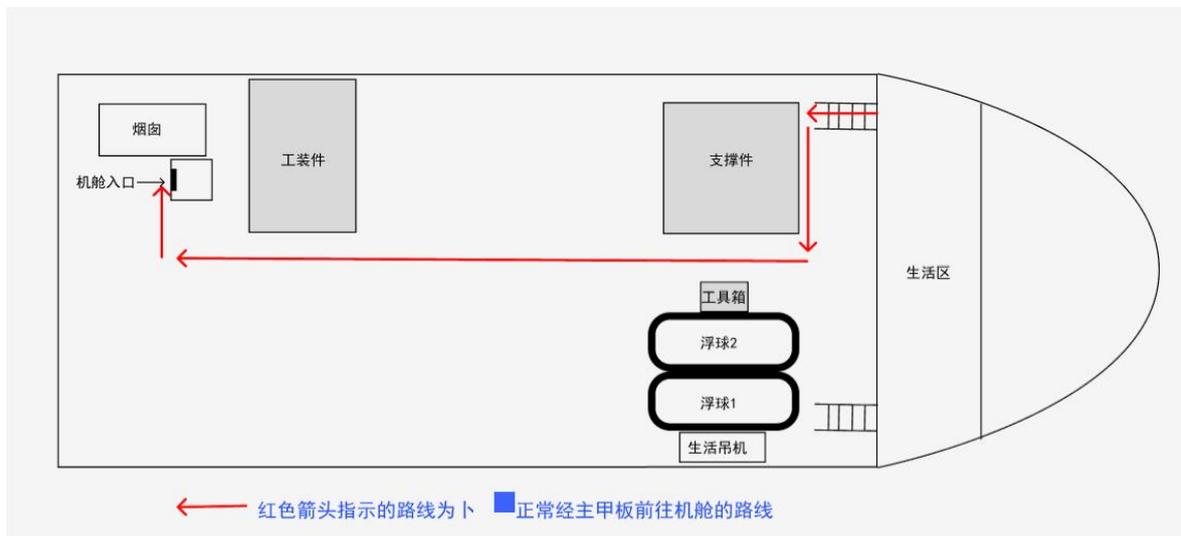
图 8：卜 XX 正常经甲板前往机舱路线示意图

4) 大管轮卜 XX 正常由甲板前往机舱的路线为：经主甲板中部到机舱入口处。

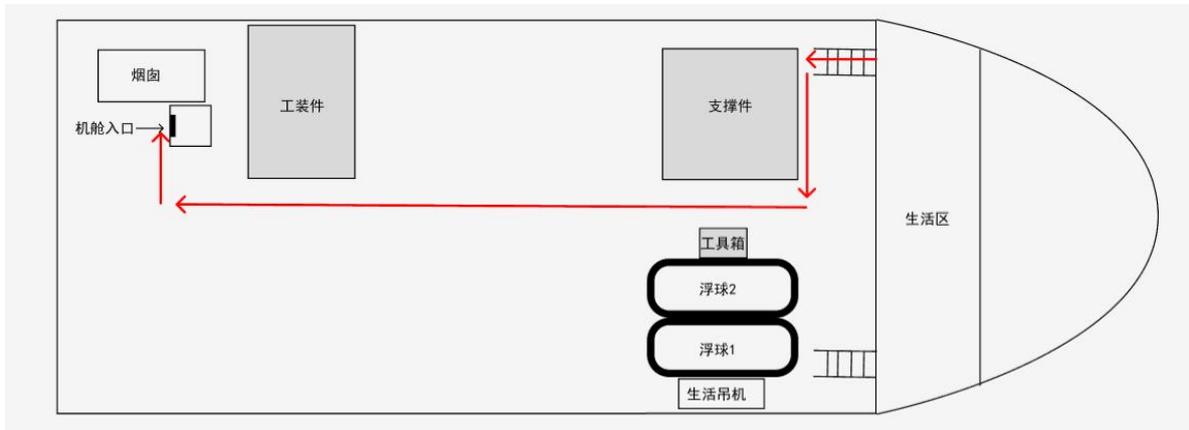
图 10: 机工长于 XX 前往机舱的路线

6) 根据机工长于 XX 陈述，于 XX 前往机舱的路线是由其房间下到二楼经左舷舱门出生活区，经左舷的楼梯下至主甲板后左转，看到水手长邢 XX 在绑扎浮球，在生活区后侧的船中位置与水手长打了招呼，然后沿着船中走向机舱入口。

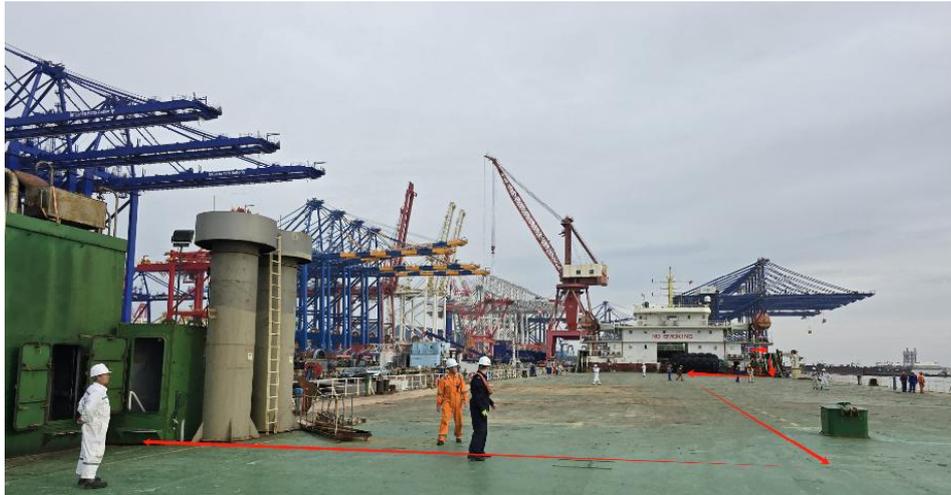
图 12：大管轮卜 XX 去机舱的习惯路线

据机工长于 XX 陈述，大管轮卜 XX 住舱位于该轮右舷，平时去机舱接班是从右舷靠近他住舱的水密门进出，经主甲板中间位置到机舱入口；正常情况下会提前 15~20 分钟到机舱集控室接班。但事发当天该轮将二层甲板左舷的舱室门作为进出生活区的唯一出口，大管轮卜 XX 只能经此舱门出生活区。
