**广州“8·23”
“SE PANTHEA”风灾事故
调查报告**

编制单位：广州海事局

编制时间：2017年11月2日

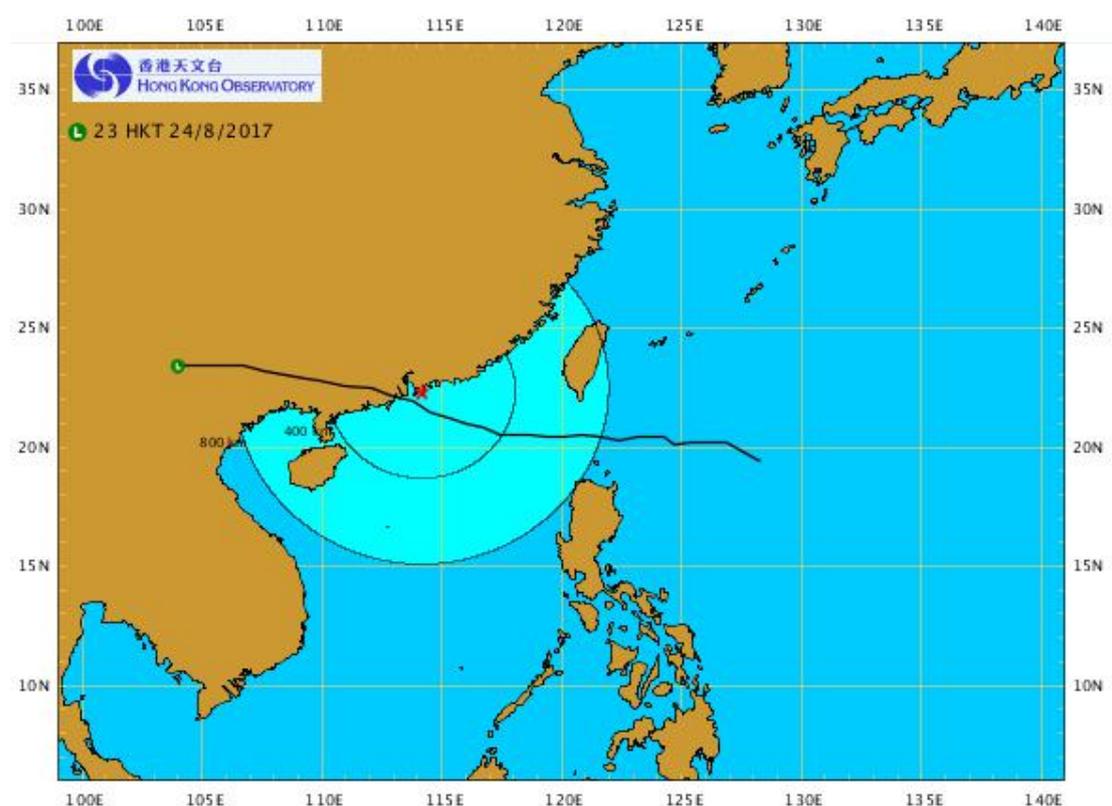
图 2：台风“天鸽”移动路径（图片来源于因特网）

方向约 760 公里的洋面上生成，8 月 22 日穿过巴士海峡，进入中国南海，强度逐渐增强，并以较快速度向西偏北方向移动，8 月 23 日上午掠过珠江口万山群岛海域，并于 13 时在珠海登陆。

台风“天鸽”影响珠江口水域期间，一度增强为强台风，中心最大风力达到 15 级、175 公里每小时，广州市气象台发出五号风球信号，多艘在珠江口锚泊的船舶发生走锚，并引发了水上交通事故、险情。

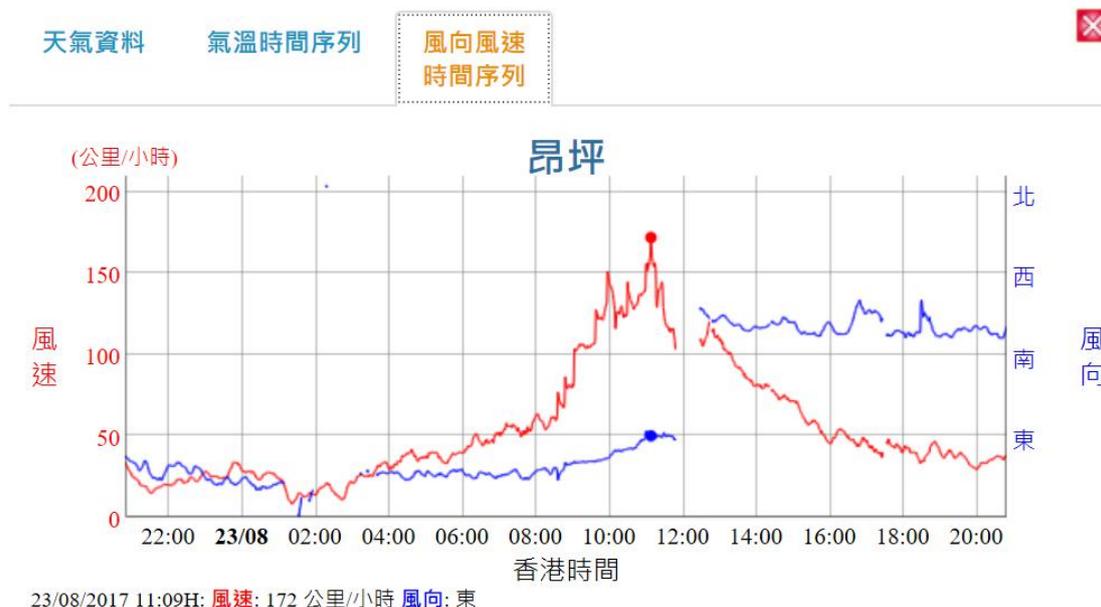
图 3：香港天文台记录的昂坪风向风速时间序列（来源于因特网）

根据香港天文台的记录，台风“天鸽”期间，距离事发地点最近的观测点“昂坪”录得的风力峰值 1109 时出现，

风力 172 公里/小时 (15 级)。

“SE PANTHEA” 轮锚泊位置处于台风路径的右半圆，在强台风近中心最大风力范围内，台风过境期间该位置风向变化如下：偏北风转偏东风，再转偏南风。

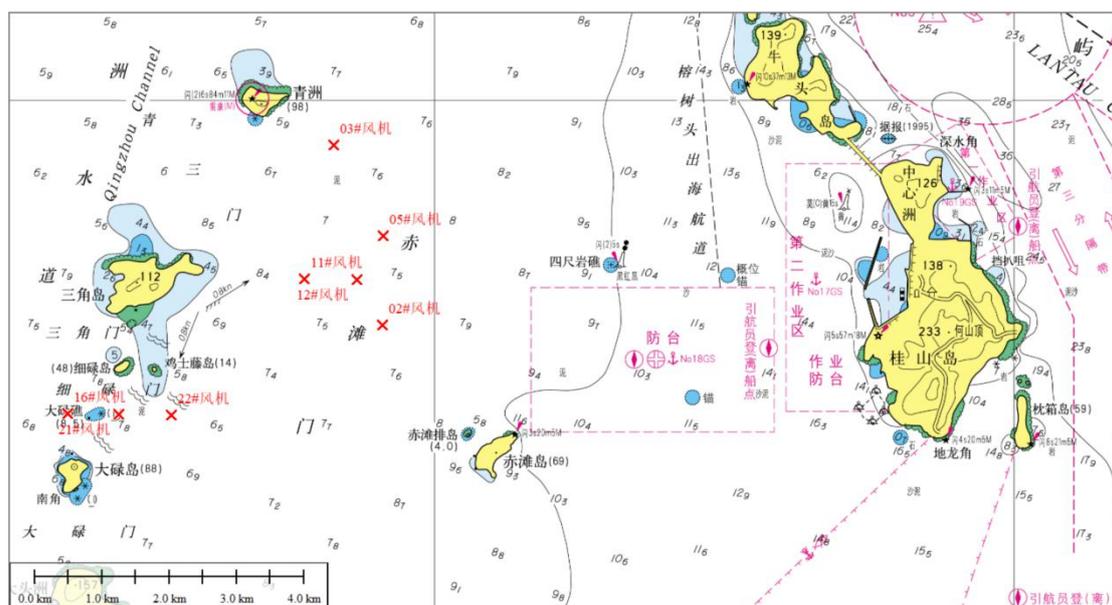
图 4：珠江口桂山岛至青洲之间的水域

事故发生于珠江口桂山岛至赤滩岛之间的水域。在桂山岛西面为桂山引航锚地（18GS），该锚地长 3700 米，宽 2100 米，底质是泥，海图水深-9.6 米至-13.0 米，为引航、检疫、防台锚地，遮蔽条件较差。

事故发生前，有大约 20 艘船舶在 18GS 锚地锚泊。

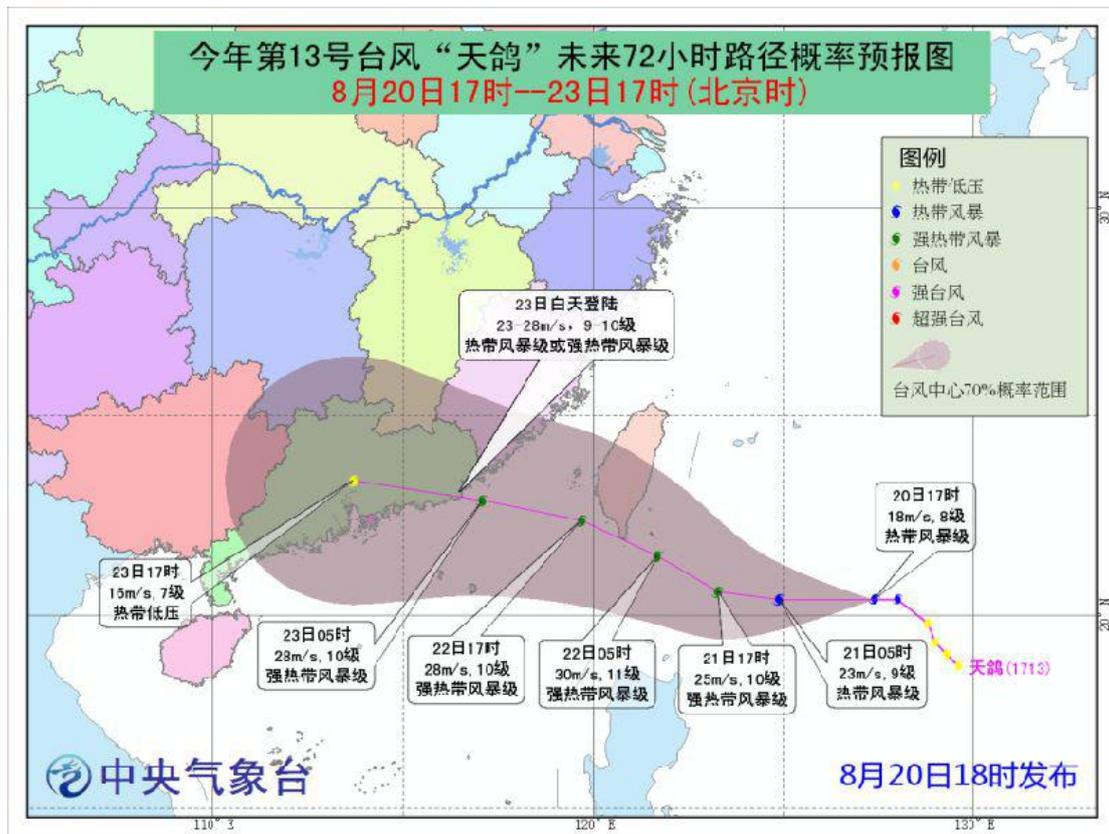
图 8: 20 日 1800 时中央气象台发布的台风预报

据中央气象台资料，位于台湾东南部洋面的热带低压于20日下午加强为今年第13号台风“天鸽”，1400时其中心位于台湾省鹅銮鼻东偏南方向约760公里的洋面上，中心附近最大风力8级（18米/秒），中心最低气压1000百帕。预计，“天鸽”将以每小时25公里左右的速度向偏西方向移动，强度逐渐加强，可能在8月23日凌晨到上午在福建南部到广东东部沿海登陆。

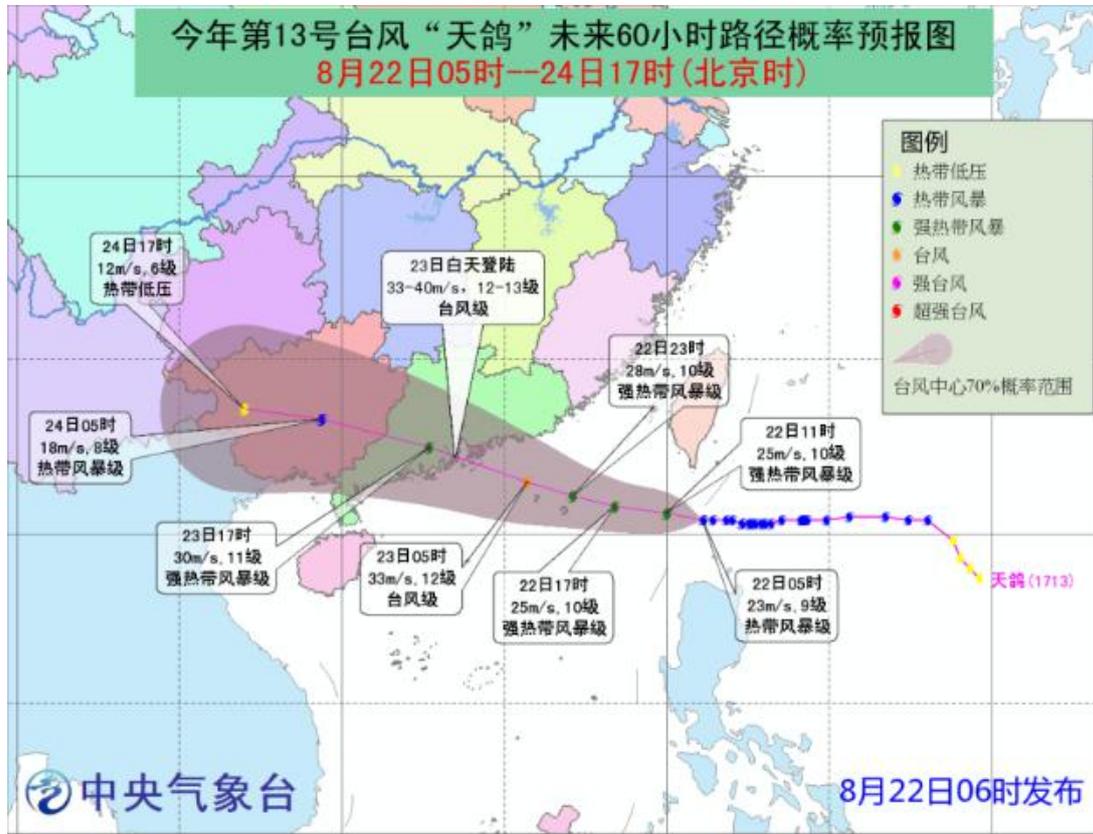
图 9: 22 日 0600 时中央气象台发布的台风预报

22 日 0800 时，“天鸽”加强为强热带风暴级。预计，“天鸽”将以 25 公里左右的时速向西偏北方向移动，强度持续加强，最强可达台风级或强台风级（35~42 米/秒，12 级~

14级)，并将于23日白天以台风级（33~40米/秒，12级~13级）在广东惠东到吴川沿海登陆。

根据中央气象台 21 日 0600 时预报，台风“天鸽”预计在广东东部到福建南部一带沿海登陆，登陆风力 23-28 米/秒，9-10 级，热带风暴级或强热带风暴级；但中央气象台 22 日 18 时才发布“最强可达台风级或强台风级（35-42 米/秒，12-14 级），并将于 23 日白天在广东深圳到茂名一带沿海登陆（33-40 米/秒，12-13 级，台风级）”橙色警报，此时距离台风登陆已不足 20 小时，珠江口水域锚泊防台船舶在当时条件下难以作出航行机动防台的决策。

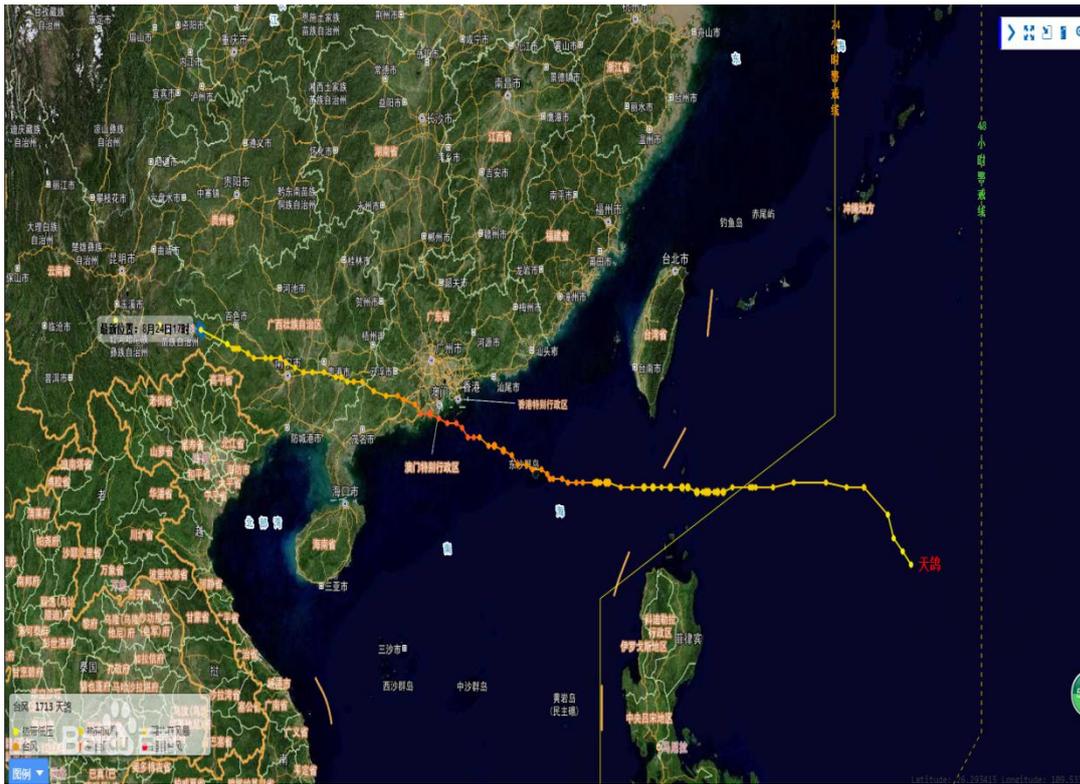
图 10: 台风“天鸽”实际移动路径

另外前期先入为主的信息，可能造成船舶在制定或修正航次计划、以及选择避风地点时，没有对台风进入近海区域后移动路径的变化及强度快速加强的情况引起充分戒备。
