广州“8.23”“凯顺油7”轮 风灾事故调查报告

编制单位：广州沙角海事处

编制时间：2017年11月15日

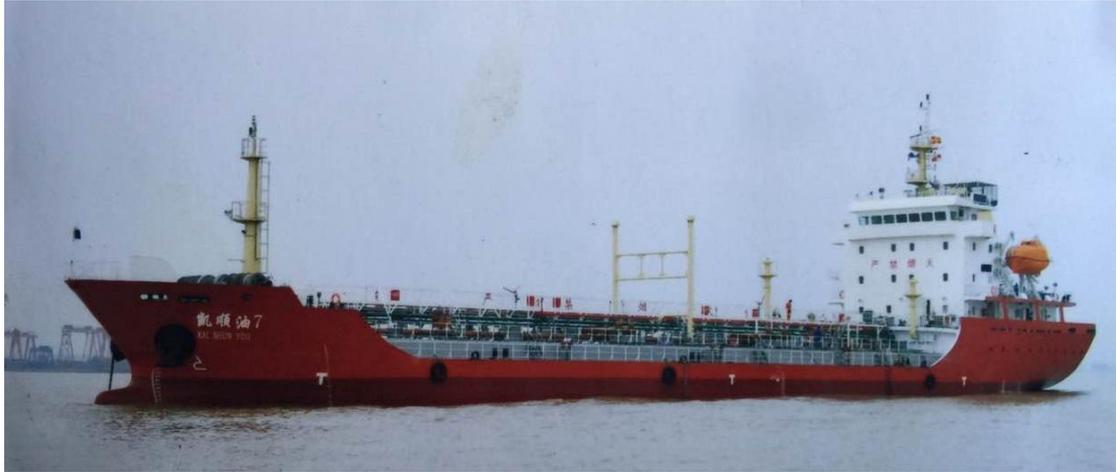
图：“凯顺油7”轮

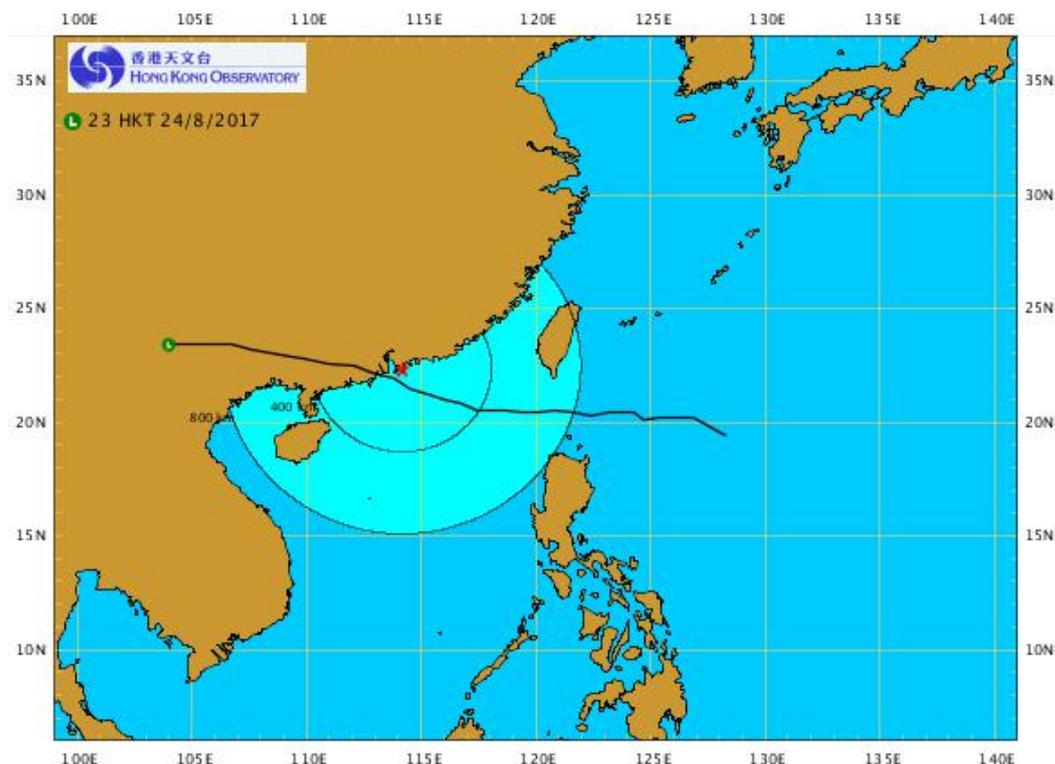
事故发生期间，珠江口水域受到 2017 年第 13 号台风“天鸽”影响，台风“天鸽”于 2017 年 8 月 20 日在台湾东偏南方向约 760 公里的洋面上生成，8 月 22 日穿过巴士海峡，进入中国南海，强度迅速增强，以较快速度向西偏北方向移动，8 月 23 日上午掠过珠江口万山群岛海域，并于 13 时在珠海登陆。

台风“天鸽”影响珠江口水域期间，一度增强为强台风，中心最大风力达到 15 级、175 公里每小时，广州市气象台发出五号风球信号，多艘在珠江口锚泊的船舶发生走锚，并引

图：台风“天鸽”移动路径（图片来源于因特网）

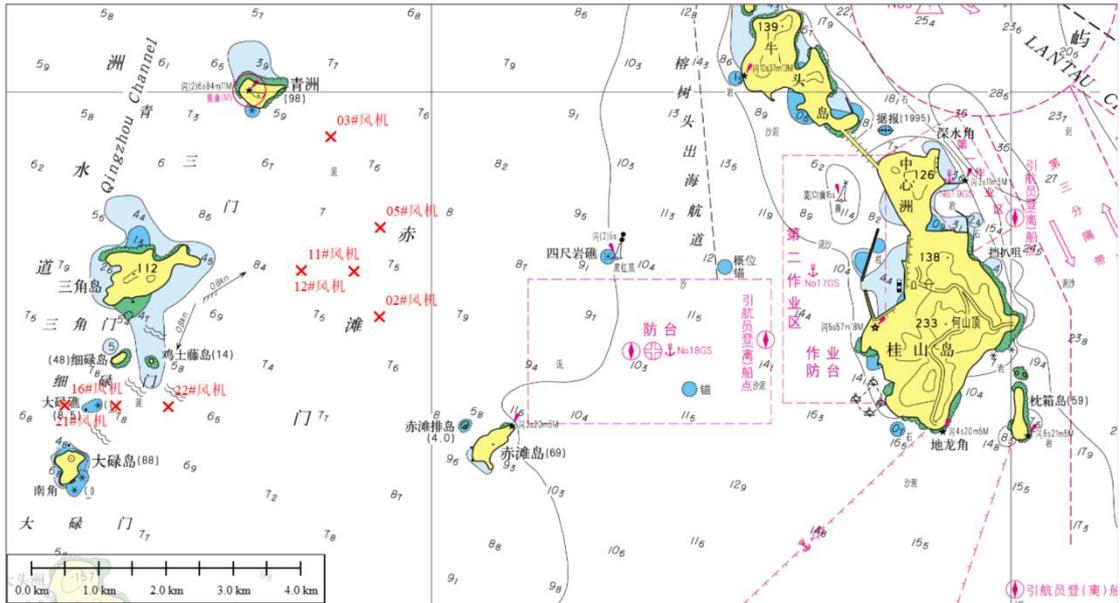
图：珠江口桂山岛至青洲之间的水域

事故发生于珠江口桂山岛至青洲之间的水域。在桂山岛西面为桂山引航锚地（18GS），该锚地长3700米，宽2100米，底质是泥，海图水深-9.6米至-13.0米，为引航、检疫、

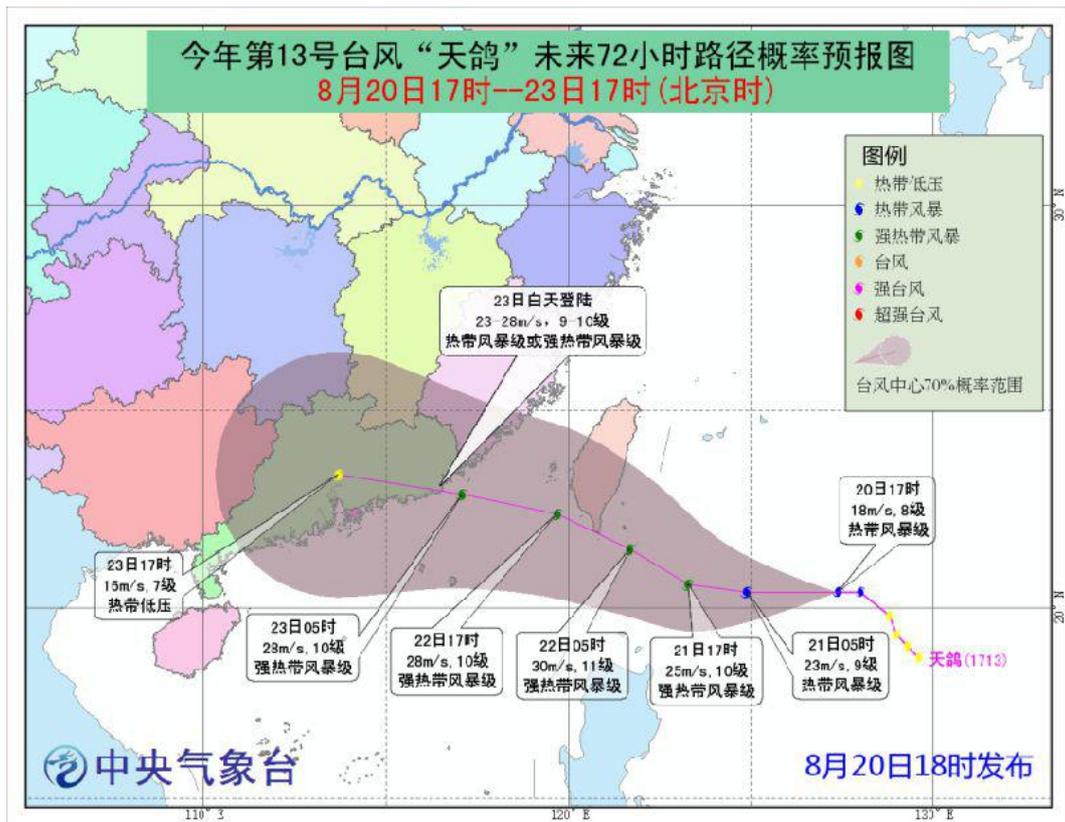
据中央气象台资料，8月20日1400时，热带风暴“天鸽”生成于台湾省鹅銮鼻东偏南方向约760公里的太平洋面上，中心附近最大风力8级（18米/秒），中心最低气压1000百帕。预计，“天鸽”将以每小时25公里左右的速度向偏西方向移动，强度逐渐加强，可能在23日凌晨到上午在福建南部到广东东部沿海登陆。

图：20日1800时中央气象台发布的台风预报

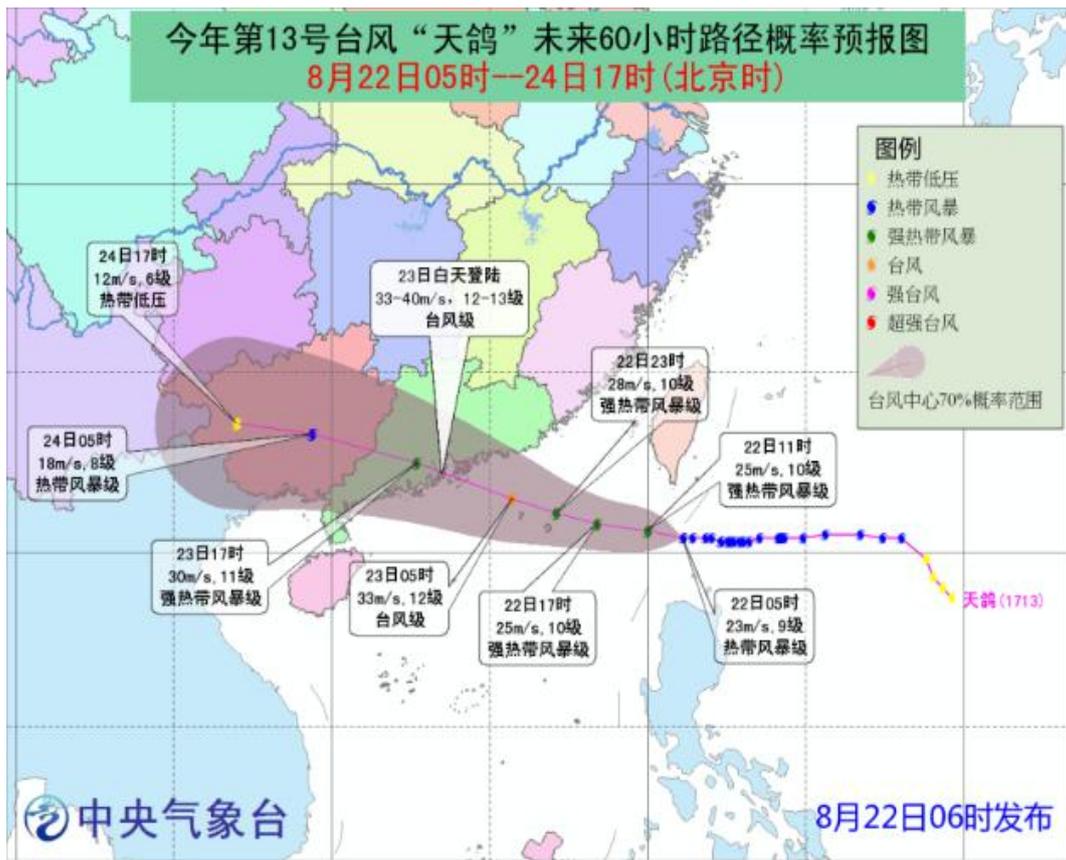
22日0800时，“天鸽”加强为强热带风暴级。预计，“天鸽”将以25公里左右的时速向西偏北方向移动，强度持续加强，最强可达台风级或强台风级（35~42米/秒，12级~14级），并将于23日白天以台风级（33~40米/秒，12级~13级）在广东惠东到吴川沿海登陆。

图：22 日 0600 时中央气象台发布的台风预报

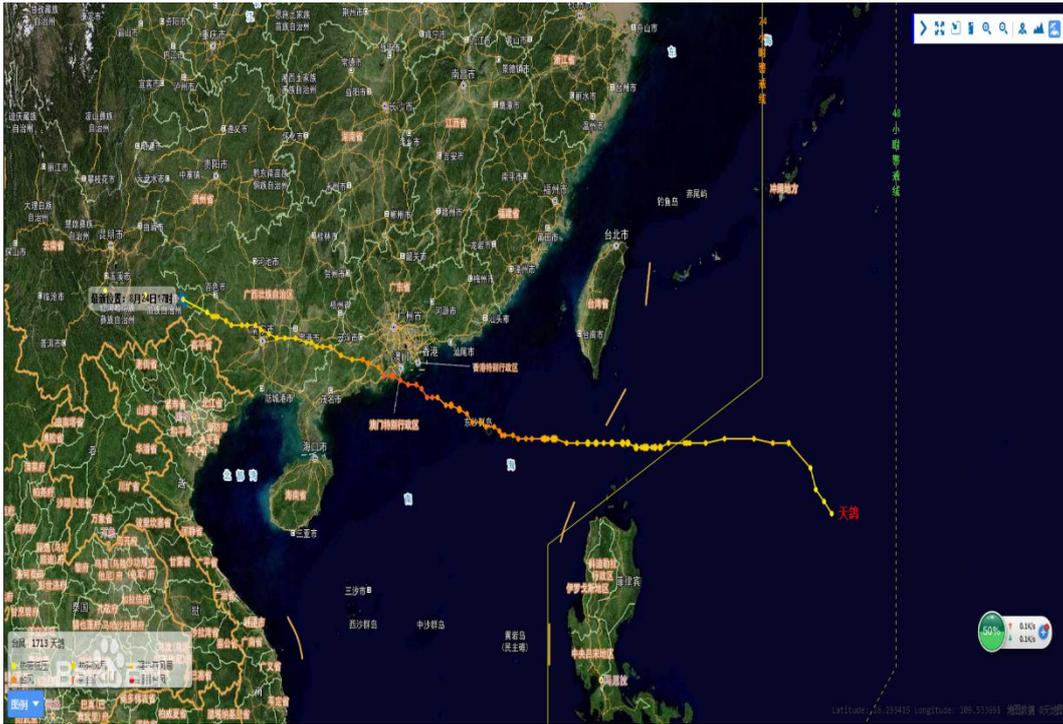
约 1250 时，台风“天鸽”（强台风级）在广东珠海南部沿海登陆，登陆时中心附近最大风力有 14 级（45 米/秒），中心最低气压为 950 百帕，为 2017 年以来登陆中国的最强台风。

图：台风“天鸽”实际移动路径

综上所述，气象台的台风预报差异较大，20日、21日，预报台风在粤东-福建南部登录，22日改为惠东以西。尤其是中央气象台22日18时发布“最强可达台风级或强台风级（35-42米/秒，12-14级），并将于23日白天在广东深圳到茂名一带沿海登陆（33-40米/秒，12-13级，台风级）”的橙色警报，此时距离台风登陆已不足20小时。前后预报差异较大，客观上造成船舶没有及时采取合理的防抗台风措施。
