广州“10·11”“粤德庆货 8138”船与 涉渔“三无”船碰撞事故调查报告

事故调查组

2023 年 12 月

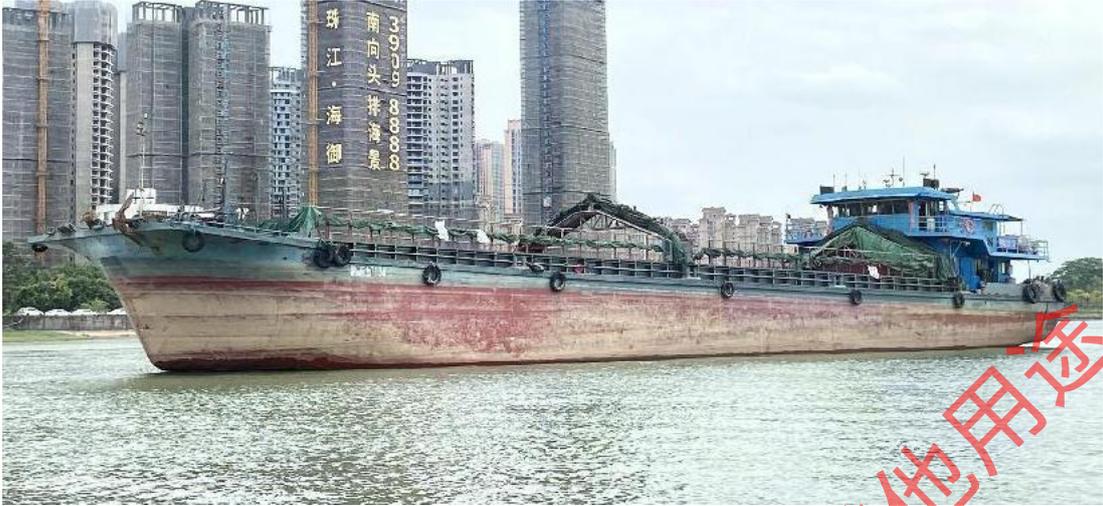
图 1：“粤德庆货 8138”船

经现场勘验，该船艏吃水 0.2 米，艉吃水 2.0 米，处于尾倾状态，货舱上方有固定式三角帆布承架，驾驶台中央区域视觉盲区较大，勘验时，该船停泊位置：22°44.517'N/113°34.050'E，船首向 122°，坐在驾驶台中央的座椅上无法看到鳧洲大桥下的水

面，鳧洲大桥在该船真方位 122° 距离约 1900 米处，由此推定，该船正前方视觉盲区约 1900 米。

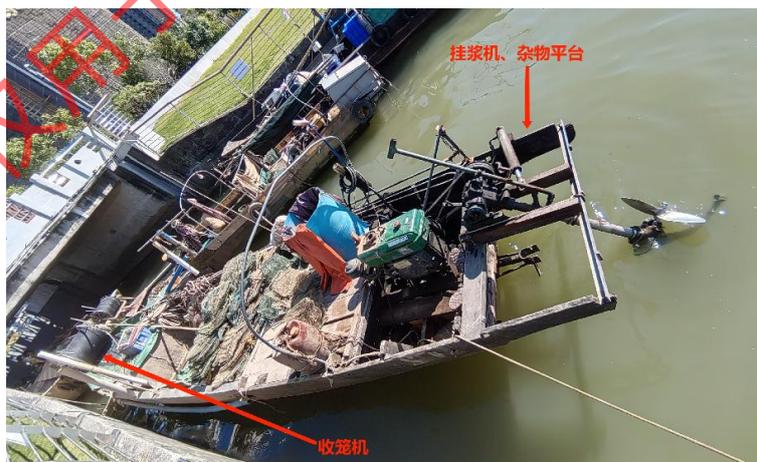
图6：与涉事涉渔“三无”船同类型船舶

在作业时，该船由人工配合机器操作，船尾柴油机通过传动轴带动收笼机转动，从而完成虾笼收放。该船船头有操纵装置，合上离合器即可操纵船舶航行，但由于虾笼由钢筋和网布编制成，每排长度和重量较大，且柴油机转速较慢，推进效率较低，该涉渔“三无”船操纵性能受到收放虾笼作业的限制。

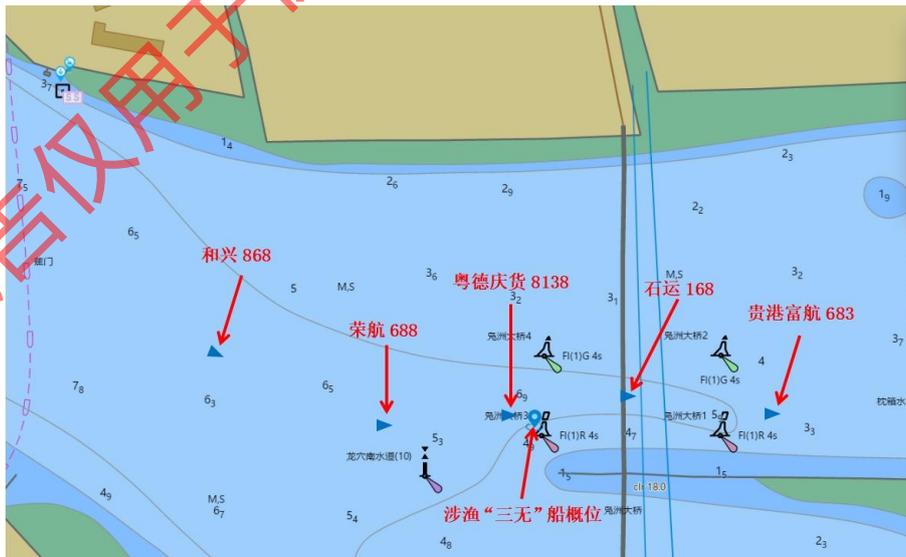
图 9：事发水域通航环境

事发时，“贵港富航 683”船、“石运 168”船、“粤德庆货 8138”船、“荣航 688”船、“和兴 868”船依次顺航道向下游航行，“粤德庆货 8138”船船位偏向航道中间，转弯弧度相对较小，但未偏离航道；此时，涉渔“三无”船在航道内进行收虾笼作业，妨碍了在航道以内航行的船舶通行。
