# 珠海“5·31”“ZX808”轮自沉事故 调查报告

2024 年 12 月 23 日

“5·31”事故调查组

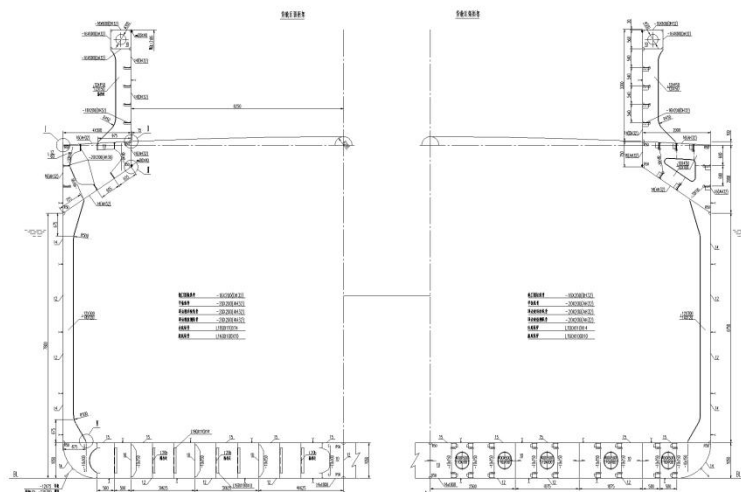
图 2：“ZX808”轮货舱横剖图

“ZX808”轮有 3 个货舱，宽度和高度均是 16.5 米和 12.2 米，长度分别为 NO.1 舱 28.8 米，NO.2 舱 27.6 米，NO.3 舱 28.8 米。3 个舱舱口围尺寸为：长 20.0 米、宽 12.5 米。因此，该轮货舱舱口围距两侧舱壁均有一段距离，形成一部分内凹的空间。此部分如需堆装型钢等大件货物需在舱内使用叉车或吊车进行辅助作业。

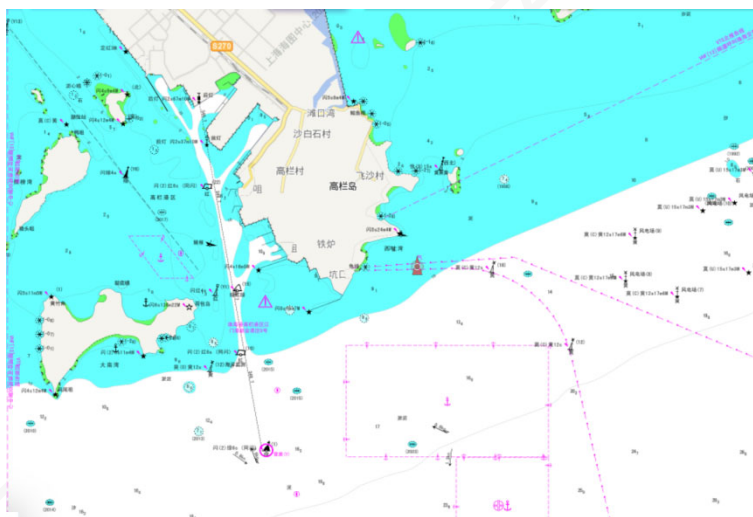
图 9：事故位置通航环境示意图

事发水域位于高栏岛以南、K14 锚地以北水域，海图水深 10 米左右，事故水域靠近大西水道，该水道介于黄茅岛、头洲与九澳岛、大横琴岛之间，北与青州水道相连，水域开阔，是船舶来往珠江口内各港与粤西、海南、广西各港口的的主要航路，也是连接珠海高栏港的主要通道，附近船舶交通流密集。
