佛山“1·10”“岐机622”船触碰 丰岗大桥事故调查报告

佛山“1·10”“岐机622”船触碰

丰岗大桥事故调查组

2022年4月7日

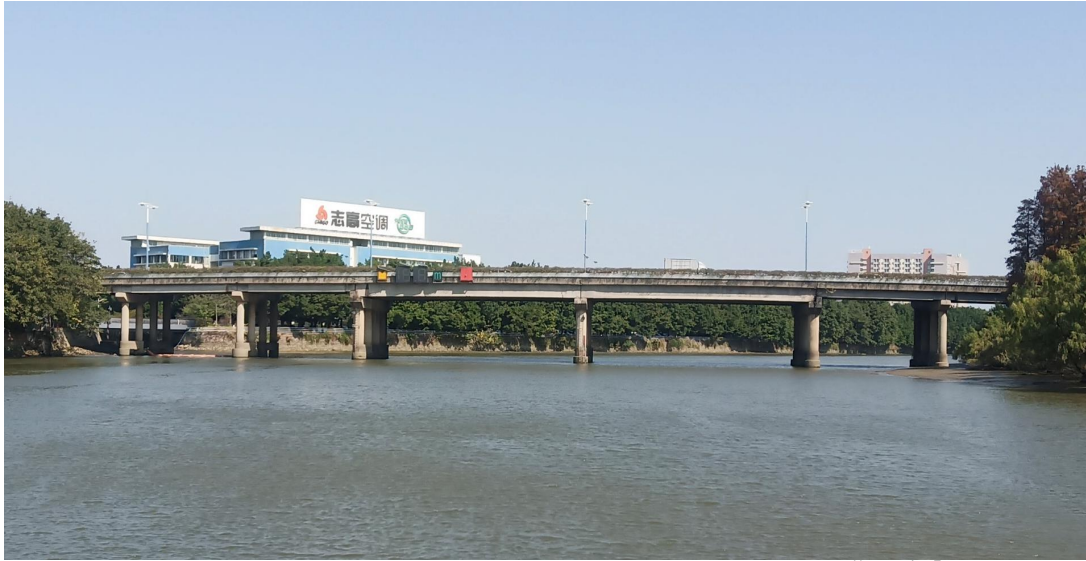
图 2：丰岗大桥

丰岗大桥位于佛山市南海区里水镇和横线上，跨越水口水道（内河VII级航道），于 1989 年建成通车、2003 年加宽；桥梁全长 260 米，15 跨钢筋混凝土箱形桥，第 9 跨为水上船舶主通航孔，实行单孔双向通航，通航净高 5 米，设计最高通航水位 2.5 米（珠基），主通航孔净宽 28 米。丰岗大桥业主和养护单位为佛山市南海区公路管理站。
