# 中山“7·18”“粤清远工 6829”船触碰南 头大桥事故调查报告

## 简介

2022年7月18日约0645时，清远市佳航船务有限公司所属的“粤清远工6829”船从中山小榄开往佛山顺德容桂途中，航经桂洲水道南头大桥，该船的龙门架顶端撞击了南头大桥（旧桥）的横梁底部，事故造成南头大桥（旧桥）横梁底部水泥块脱落、钢筋外露，梁体受损，“粤清远工6829”船龙门架顶端滑轮等损坏。事故造成的直接经济损失初步预算为大约399万元，构成一般等级水上交通事故。

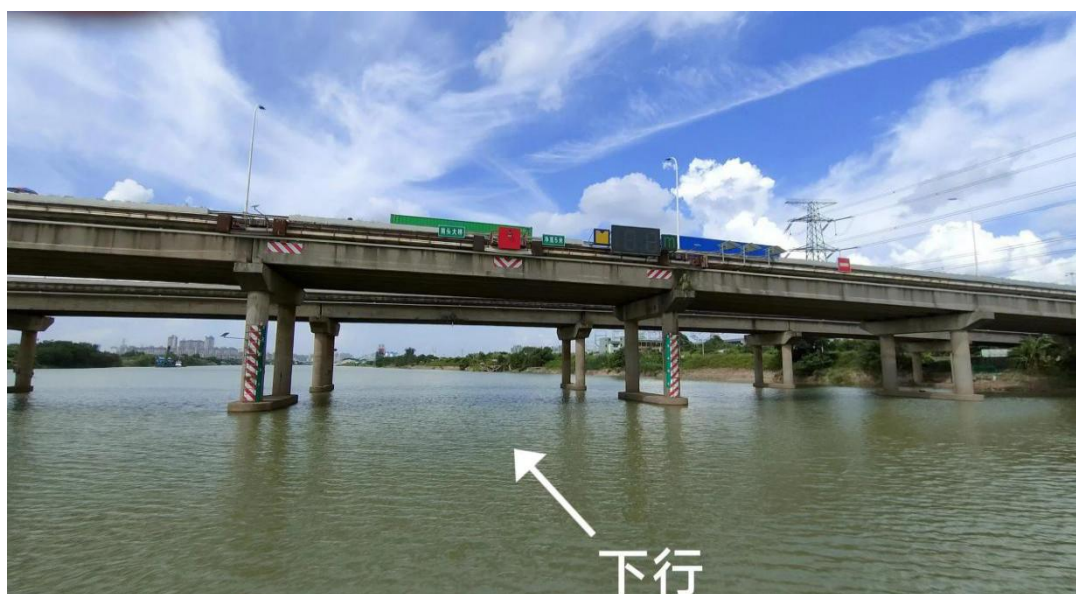
南头大桥分为新桥（右幅）、旧桥（左幅）两桥，发生触碰的桥为南头大桥（旧桥），横跨桂洲水道，用于连接中山南头至佛山顺德容桂。旧桥（左幅）总长 360 米，桥宽 10 米，于 1985 年 2 月 17 日建成通车；新桥（右幅）总长 390 米，桥宽 12.5 米，于 1993 年 12 月 3 日建成通车。桥梁上部结构为预应力钢筋砼 T 梁，旧桥（左幅）跨径组合为  $12 \times 30\text{M}$ ，新桥（右幅）跨径组合为  $13 \times 30\text{M}$ ，下部结构为双柱式桥墩，轻型桥台，桥梁通航净空高度为 5 米。事发时，旧桥梁实际通航净空高度大约为 8.8 米，本次受到船舶触碰是旧桥（左幅）主通航孔上方第 9 跨 T 梁。

图 2：南头大桥外观

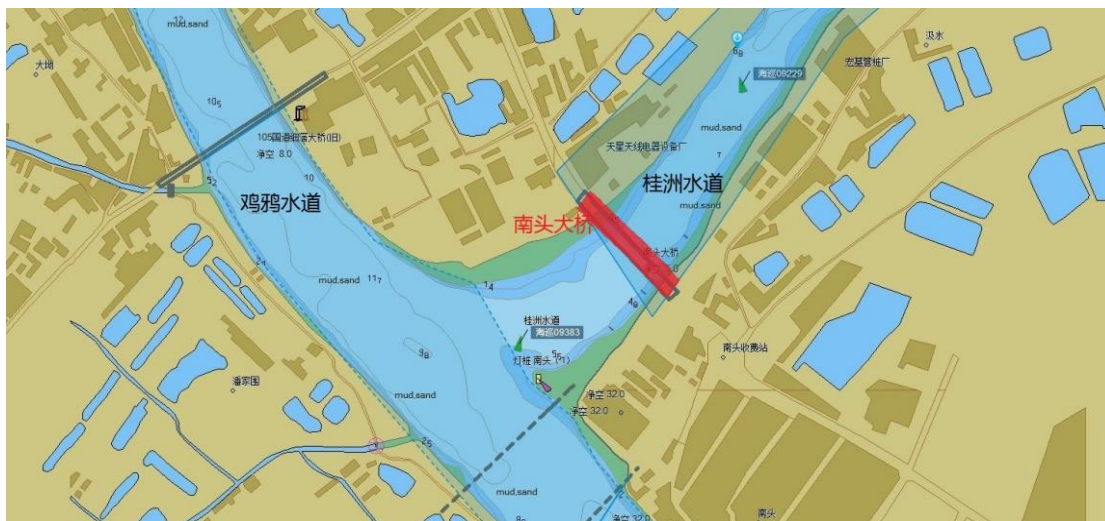
事发位置位于桂洲水道南头大桥通航孔处，大桥上游为鸡鸦水道与桂洲水道的交汇口。

根据调查,事发前通航环境良好,不存在其他船舶或碍航物碍航的情况。

图 4: 通航环境示意图 (截取于广东海事监管指挥系统)

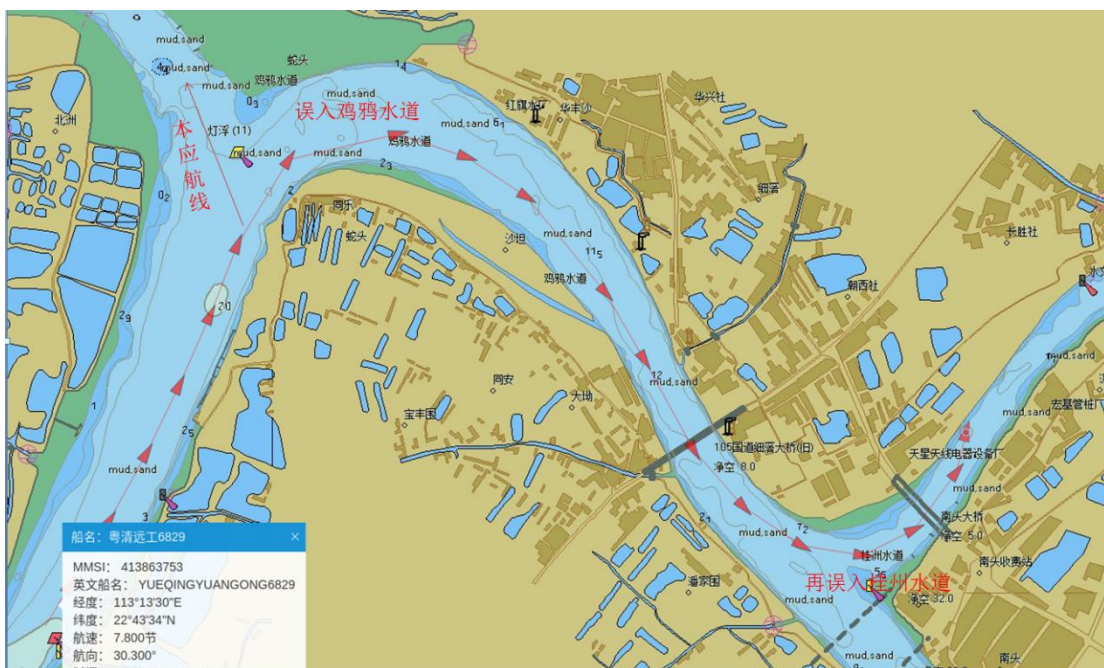
2022 年 7 月 18 日 0530 时，驾驶员杨某某驾驶“粤清远工 6829”从中山小榄开出，目的地佛山顺德容桂大桥附近搅拌站。“粤清远工 6829”船原计划沿小榄水道上行出莺歌咀经容桂水道，因不熟悉航路，从蛇头转入鸡鸦水道，后又误入桂洲水道。进入桂洲水道后，该船驾驶员杨某某疏忽了望，不注意观察桥梁水尺及桥梁净空高度标识，致使“粤清远工 6829”的龙门架顶端撞击了南头大桥（旧桥）的横梁底部。

图 6：“粤清远工 6829” 船航线轨迹（截取于广东海事监管指挥系统）

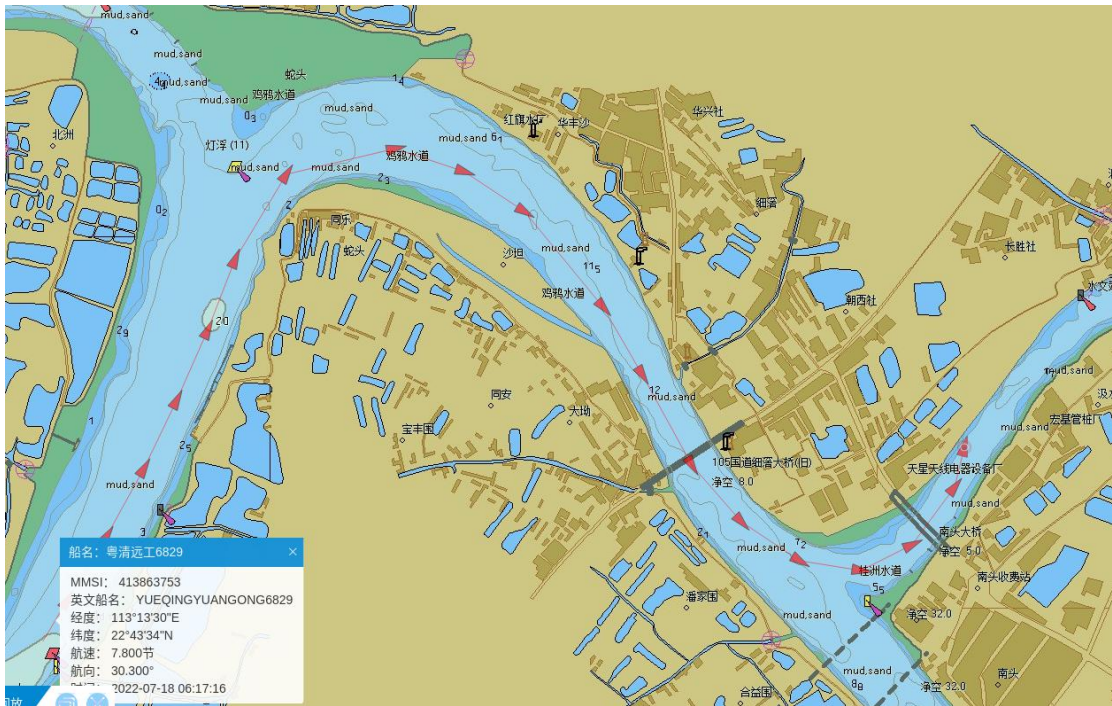
约0645时“粤清远工6829”的龙门架顶端触碰了南头大桥（旧桥）的横梁底部，桥底上水泥块从桥上脱落，落在该轮船艏。

发生碰撞后，驾驶员杨某某把车拉停，由于惯性船仍有速度，随后驾驶员杨某某把船停在南头大桥下游400米处水域。

图 9：粤清远工 6829” 船航线轨迹（截取于广东海事监管指挥系统）

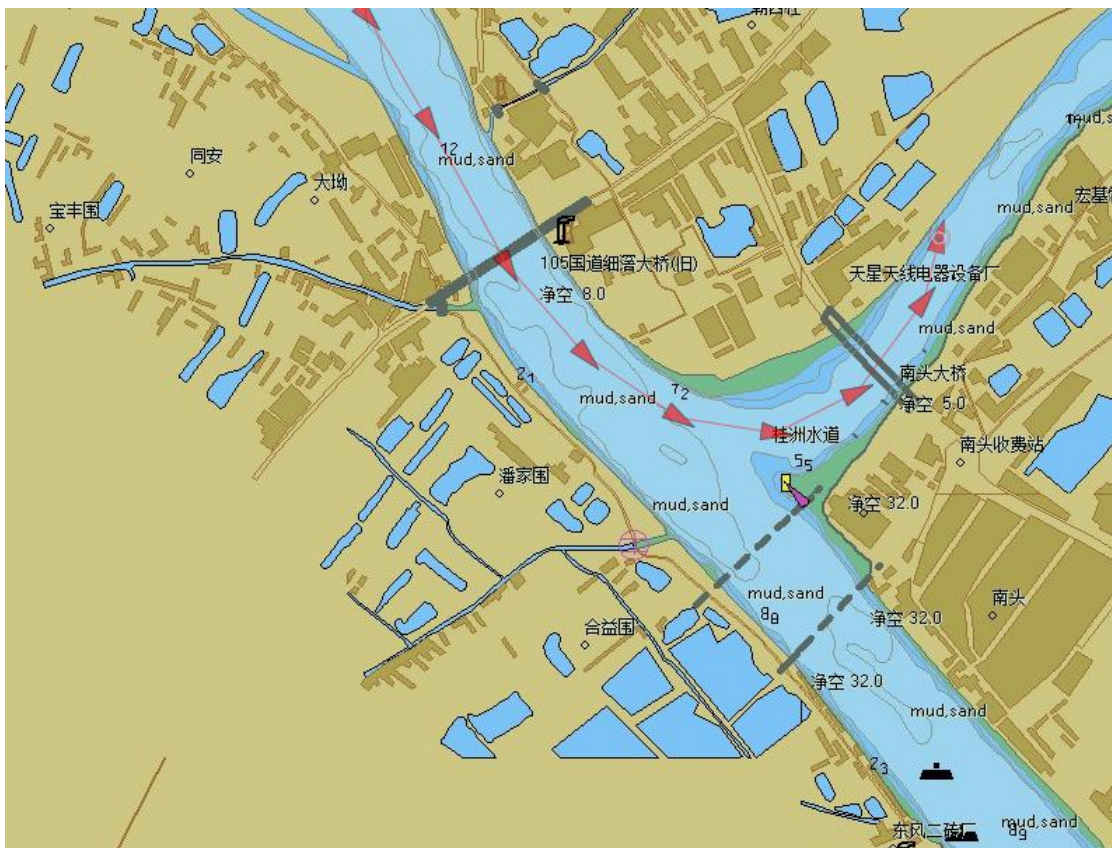
根据驾驶员杨某某陈述，船舶最大高度为 9.2 米，船舶吃水约 1.2 米。据现场勘查记录，船舶最大高度为 9 米。船舶最高位置位于船舶龙门架顶端。事发时船舶最大高度约为 9 米。南头大桥（旧桥）通航净高为 5 米，事发时实际通航净高大约为 8.8 米。根据船上的视频监控触碰南头大桥的情况、触碰痕迹和现场勘察情况。0645 时“粤清远工 6829”船上龙门架顶端由于高度超高，触碰了南头大桥（旧桥）的横梁底部，造成了南头大桥旧桥（旧桥）桥梁底部水泥块脱落、钢筋外露，梁体受损，该船龙门架顶端滑轮损坏，一根钢丝绳断裂。

图 10：粤清远工 6829” 船触碰南头大桥示意图（截取于广东海事监管指挥系统）
