MAIR1105002018XX

## 洋浦“4·6”“D”轮搁浅事故调查报告

中华人民共和国洋浦海事局

2018 年 7 月 2 日

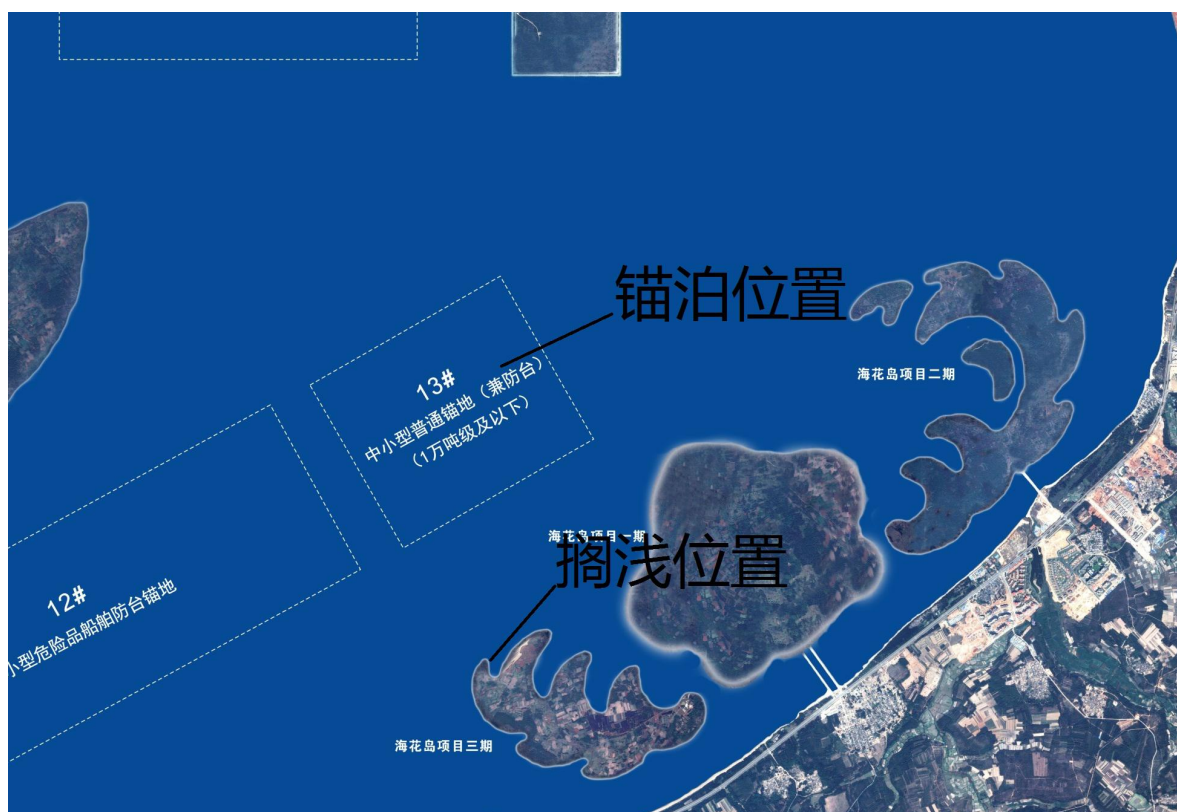
图 2：事故水域示意图

2018年4月6日1800时,上海XX港务建设集团有限公司所属的起重船“D”轮在洋浦港13#锚地锚泊过程中,受强风影响,船舶走锚,锚索断裂,漂至海南恒大海花岛3#岛外侧(19°39'.42N/109°08'.95E),船舶与防波堤扭王字块碰撞摩擦,导致船底破损,进水搁浅。事故造成“D”轮底部多处破损,直接经济损失约450万元,无人员伤亡,未造成海洋污染,属一般事故。

1800 时，船漂至海南恒大海花岛 3#岛外侧，受风浪影响，船底与防波堤不断碰撞，船底多处破损进水，船舶搁浅。船上人员穿戴救生衣、安全帽到驾驶台集中。
