# 威海“4·19”“中华富强”轮 火灾事故调查报告

编制时间：2021 年 11 月

编制单位：中华人民共和国海事局

## 一、事故概况

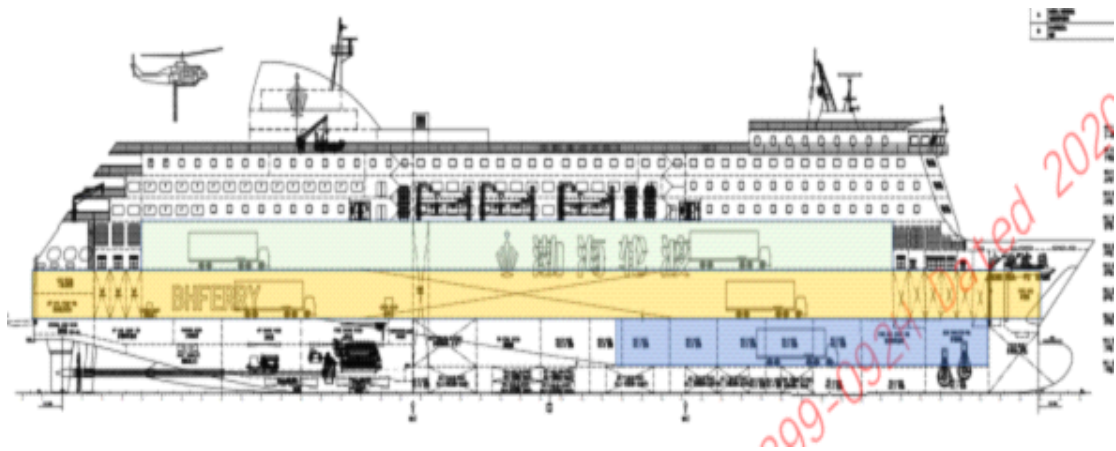
图1.“中华富强”轮结构图

“中华富强”轮设有三层汽车甲板（见图1），一层甲板为下层汽车甲板，设有全封闭结构第一甲板汽车舱（以下简称“一甲舱”）；三层甲板为中层汽车甲板，前后设有艏艉门，构成全封

闭结构第三甲板汽车舱；五层甲板为上层汽车甲板，设有全封闭结构第五甲板汽车舱（以下简称“五甲舱”）；一、三层甲板之间为固定斜坡道，三、五层甲板之间为液压升降斜坡道，供车辆上下。六层甲板为船艏甲板。七、八、九层为旅客舱室。十层甲板设有驾驶台和部分船员居住舱室。三层甲板以下、固定斜坡道后侧至船艏方向为船舶机舱处所等。

在机舱棚前部设置两部电梯，连通三、五、七、八、九层甲板。电梯井与三甲舱、五甲舱之间为 A60级防火结构。一甲舱和三甲舱之间为 A60级防火结构，三甲舱和五甲舱之间为 A0级防火结构。五甲舱与七甲板之间为 A60级防火结构。

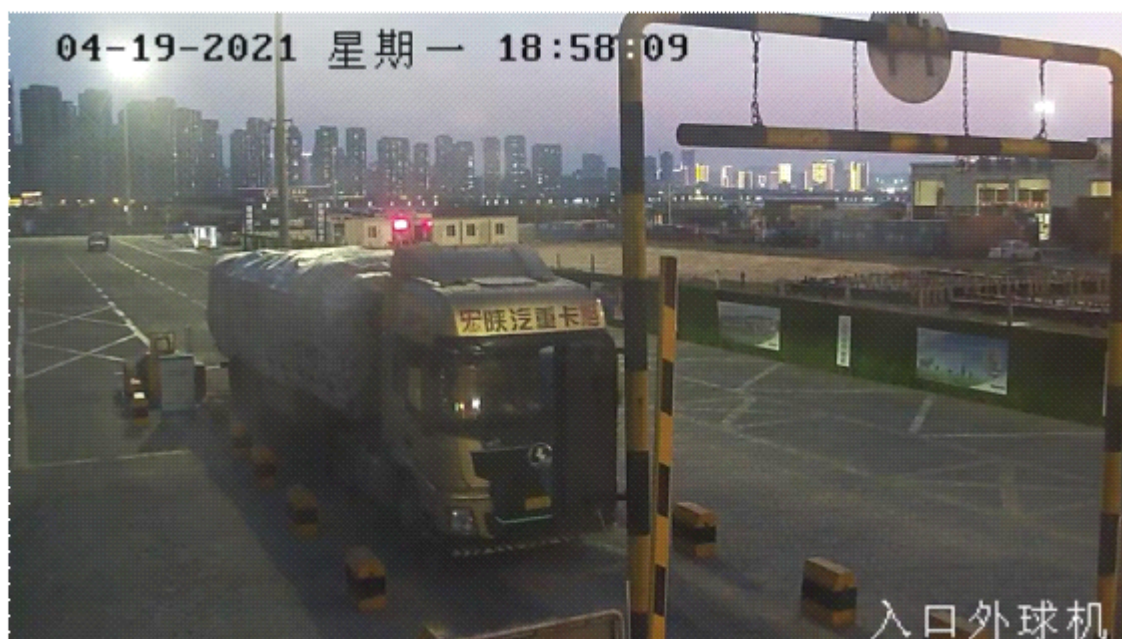
图2.“辽 FL7637（辽 F6707挂）”进入安检通道（入口外）

“辽 FL7637（辽 F6707挂）”属于机检车辆。根据安检现场 CCTV 显示，4月19日1853时（CCTV 显示时间比北京时间快约5分钟），“辽 FL7637（辽 F6707挂）”驶入安检通道（见图2），司机郝玉明离开驾驶室（见图3），安检仪自车头向车尾对车辆进行扫描（见图4）。1855时，扫描结束，郝玉明手持单据返回车辆（见图5），将车开出安检通道。

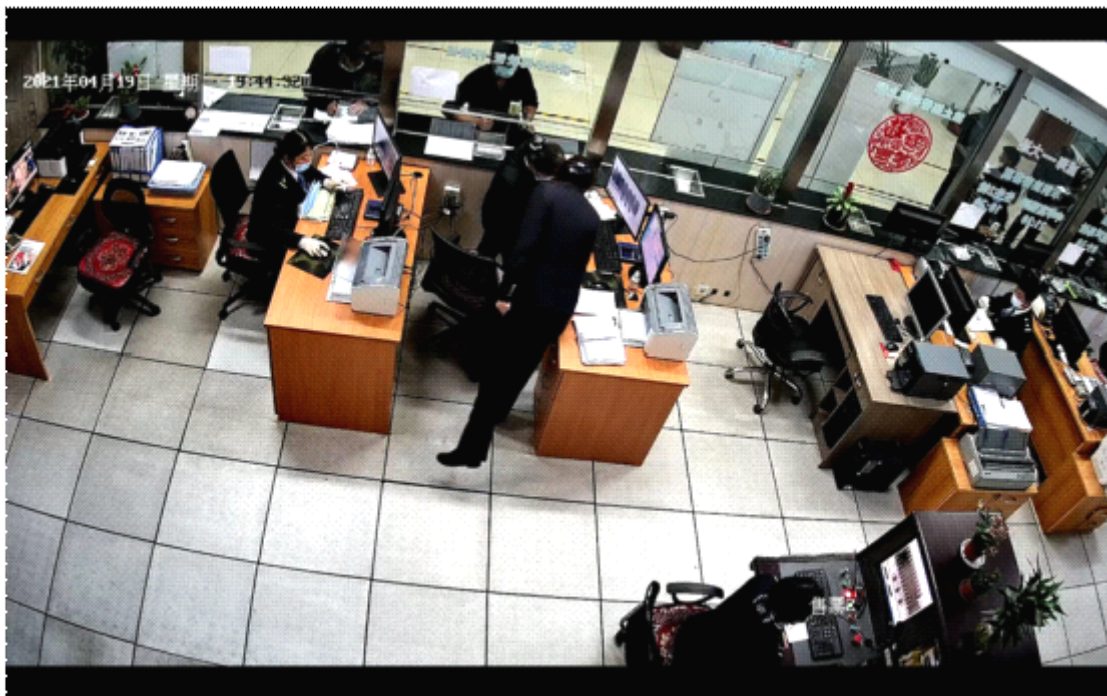
图6.“辽 FL7637（辽 F6707挂）”司机取样后回到3号安检窗口

1911时（CCTV 显示时间比北京时间快约33分钟），郝玉明取完货样后返回3号窗口（见图6），安检员采取目视、触摸、使用吸铁石检查、用打火机点燃等测试手段对货样进行了检查，确认不是危险品，随后为其出具了安检单。安检流程符合公司安检制度规定要求。

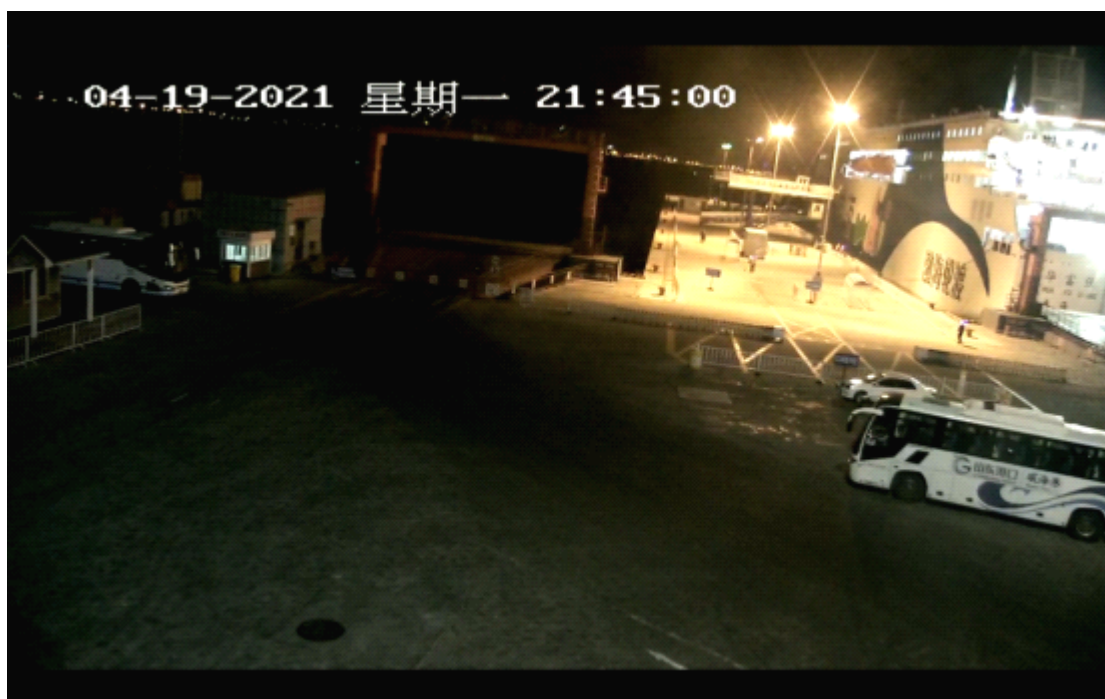
图7.“中华富强”轮离泊开航

2144时（码头 CCTV 比实际时间快约1分钟），所有缆绳解掉，离泊（见图7）。船长张保进在驾驶台指挥操纵船舶，三副赵文涛和值班水手潘艺在驾驶台值班，值班水手何文强（兼车辆计票员）在驾驶台后面统计本航次载运汽车信息；车辆舱内船员开始清舱工作（检查车辆绑扎、加固情况，检查有无藏匿人员）。

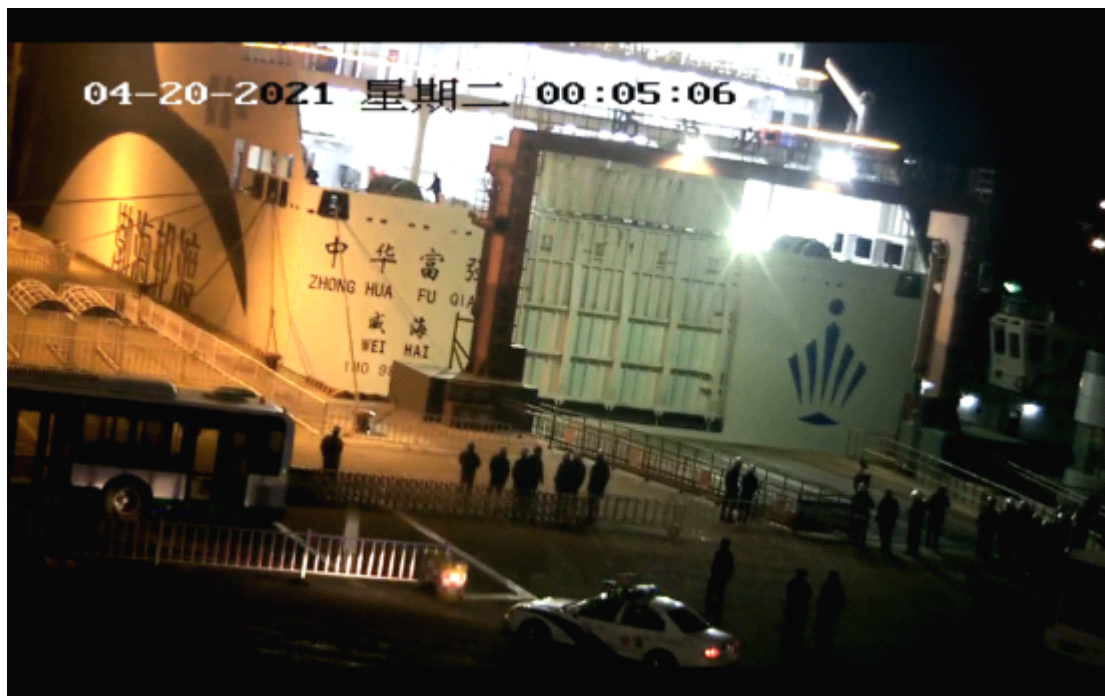
图8.“中华富强”轮返港靠妥

4月20日0003时，船舶靠妥威海港客2号泊位（见图8），船

0025时，677名旅客和85名船员（含乘警2名）全部安全有序疏散。三甲舱保持封舱状态，险情得到控制。

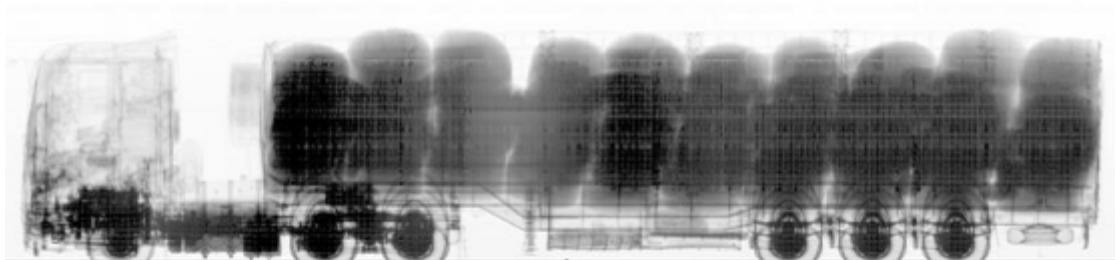
图18.威海港客运中心大型车辆安检仪照片

一是经公安机关排查，排除放火嫌疑。二是经公安机关对货车驾驶员郝玉明、射阳仓库保管员郎学方、丹东泰威黄希强等人排查，排除在货车车厢内夹带其他货物，引起硅泥与其他货物反应起火的可能。三是郝玉明证实货车没有同车装载其他货物，之前两次装载的货物分别是树枝和钢轨，装载硅泥前，已将货车车厢清扫干净，排除意外混入其他物品的可能。四是利用大型车辆安检仪检查时，安检员未发现夹带不明货物（见图18）。五是提取的燃烧产物交由天津火灾物证鉴定中心进行鉴定，鉴定结果显示主要燃烧产物为 Si 和 SiO<sub>2</sub>，未发现其他元素掺入。
