# 广州 “8·23” “北仑海狮” 轮风灾事故调查报告

编制单位：广州海事局

编制时间：2017 年 11 月 20 日

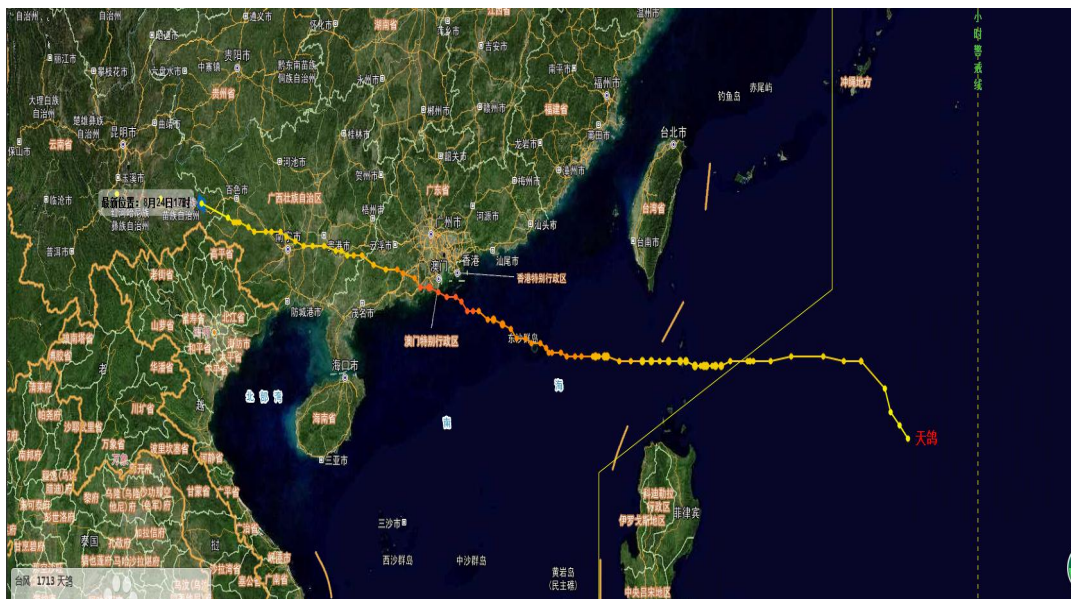
图 2：台风“天鸽”实际移动路径

8月20日1400时，“天鸽”在西太平洋洋面上生成，之后强度不断加强。22日0800时加强为强热带风暴，1500时加强为台风。23日0700时加强为强台风，最大风力15级（48米/秒）。1000时台风中心位于广东省珠海市东南方向大约75公里的近海海面上（ $21^{\circ}.8\text{N}/114^{\circ}.1\text{E}$ ），中心附近最大风力15级（48米/秒），中心最低气压945百帕，七级风圈半径220-280公里，十级风圈半径70-80公里，十二级风圈半径50公里。香港天文台“昂坪”观测点（离事发点约20公里）23日1109时录得风力最大峰值为172公里/小时（15级）。1250时前后以强台风级（14级，45米/秒）在广东省珠海市登陆，珠江口附近水域暴雨，浪高约8米。

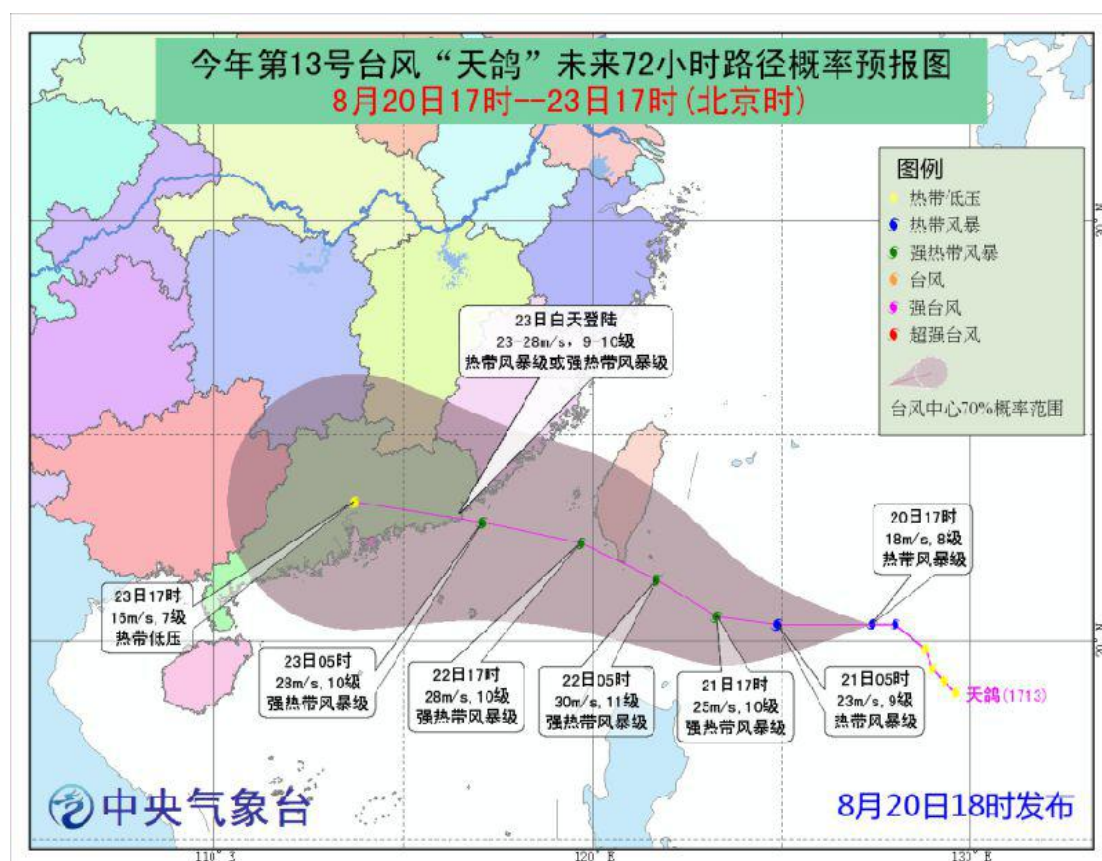
图 9：20 日 1800 时中央气象台发布的台风预报

根据中央气象台资料，20 日 1400 时，热带风暴“天鸽”在西北太平洋洋面上生成，中心附近最大风力 8 级，中心最低气压 1000 百帕。预计，“天鸽”将以每小时 25 公里左右的速度向偏西方向移动，强度逐渐加强，可能在 8 月 23 日凌晨到上午在福建南部到广东东部沿海登陆。

根据中央气象台 21 日 0600 时预报，台风“天鸽”预计在广东东部到福建南部一带沿海登陆，登陆风力 23-28 米/秒，9-10 级（热带风暴级或强热带风暴级）。

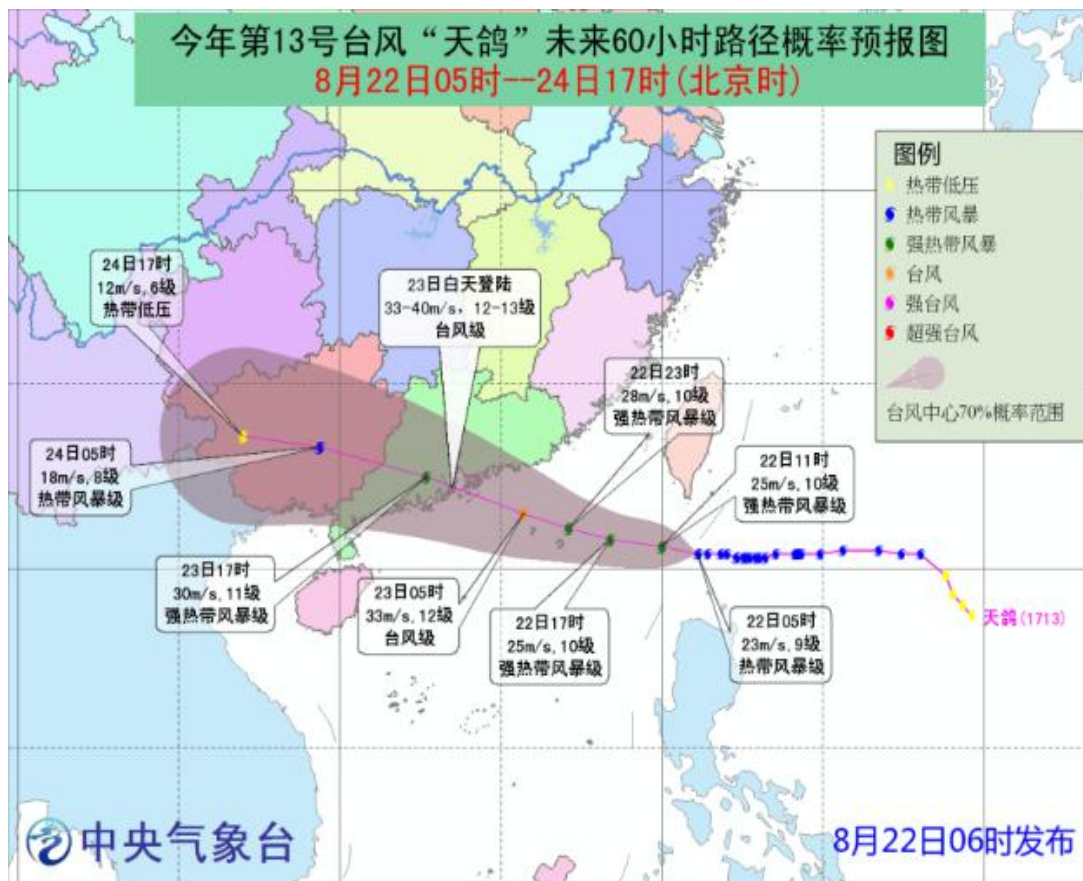
图 10: 22 日 0600 时中央气象台发布的台风预报

22 日 0800 时，“天鸽”加强为强热带风暴级。中央气象台预计，“天鸽”将以 25 公里左右的时速向西偏北方向移动，强度持续加强，最强可达台风级或强台风级（35～42 米/秒，12 级～14 级），并将于 23 日白天以台风级（33～40 米/秒，12 级～13 级）在广东惠东到吴川沿海登陆。1800 时，中央气象台发布“最强可达台风级或强台风级（35-42 米/秒，12-14 级），并将于 23 日白天在广东深圳到茂名一带沿海登陆（33-40 米/秒，12-13 级，台风级）”的橙色警报。
