扬州“4·28”“J132”轮、“J137”轮  
风灾事故调查报告

扬州海事局

2015年4月

编号：MAIR060700201504

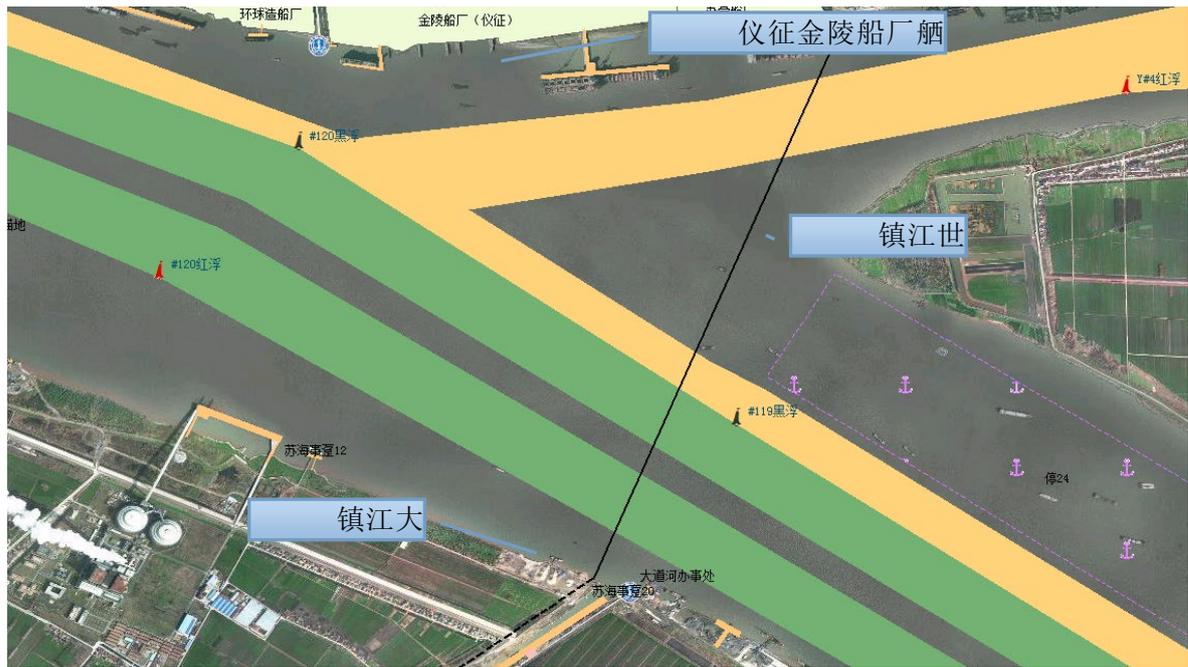
事发地位于南京、镇江、扬州三地交界的世业洲上游水域, 长江仪征水道与仪征捷水道在此处交汇。世业洲上洲头江面宽度约2.3公里, 世业洲右汊仪征水道为主航道, 设有上下行通航分道。世业洲左汊仪征捷水道为小型船舶单向上行推荐航道。河道周围情况如图示。

仪征水道北岸侧属于扬州仪征市行政区划，沿岸设有多座船厂，其中金陵船厂舫装码头位于仪征捷水道上口、十二圩河口上游。仪征水道南岸侧属于南京、镇江市行政区划，其中镇江大道河口位于两市分界水域，河口下游有句容华港港务有限公司的茅迪码头，和江苏福庆物流有限公司的“F”趸船码头。
