# 俄罗斯“2·21”“永星 56”轮沉没事故 安全调查报告

事故安全调查组

2025 年 4 月

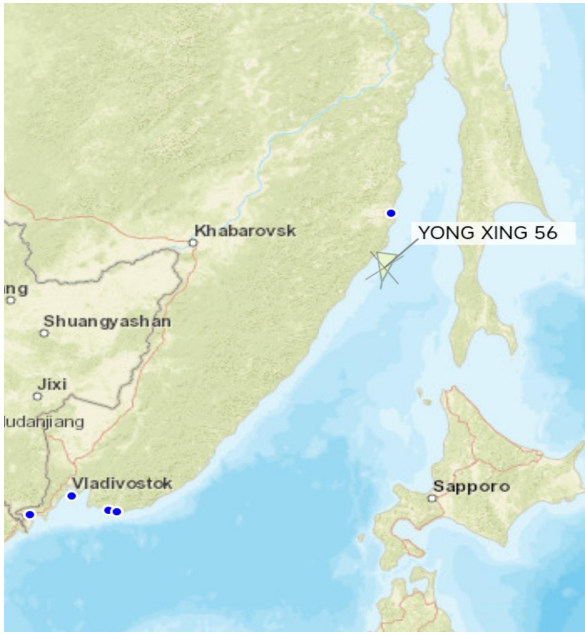
图 2: 沉没概位

2023 年 2 月 21 日 1200 时 ~ 1618 时, 宁波荣正海运有限公司所属宁波籍散货船“永星 56”轮在鞑靼海峡航行时遭遇严重冰况, 船舶在行驶过程中受到海冰挤压、碰撞, 最终导致右舷船壳破损进水, 后施救无效, 船舶于 2023 年 3 月 1 日 1346 时许, 在俄罗斯瓦尼诺港附近水域沉没(概位: 47°48′.2N/140°05′.5E)。

| 沉没位置 | 俄罗斯瓦尼诺港附近水域<br>(概位:47°48′.2N/140°05′.5E) |

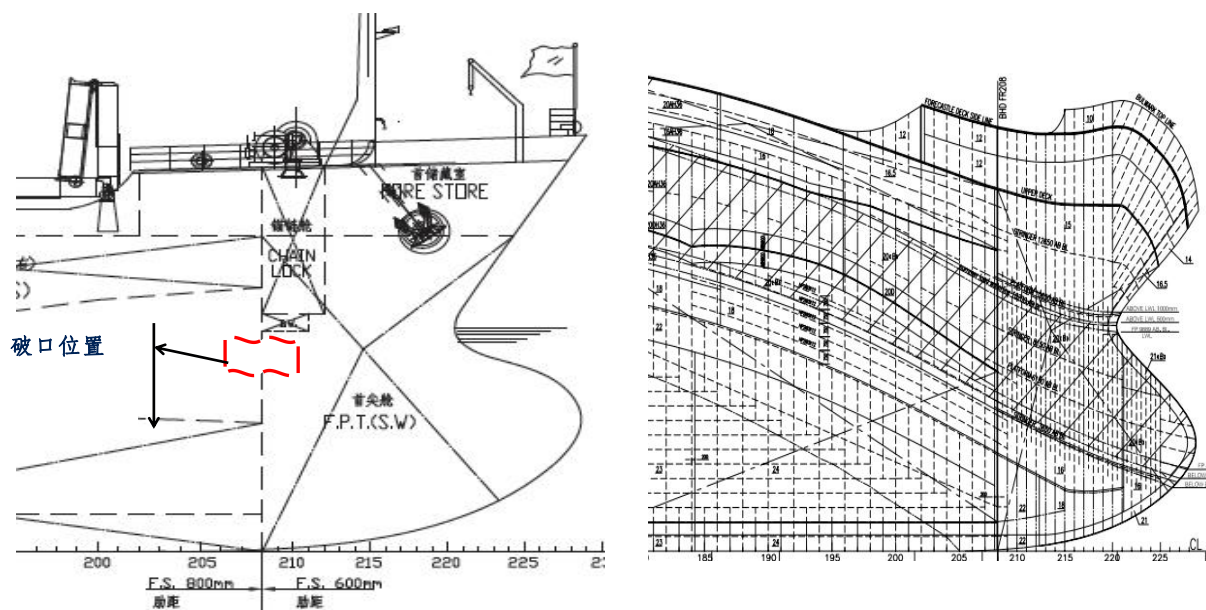
图 4: 船首结构(非等比例,仅为说明结构布置)

该轮船艏形状为球鼻型艏,艏部结构包括设置于甲板下方且沿船舶长度方向依次排列的防撞舱壁、锚链舱、艏楼储藏室和艏尖舱,其中防撞舱壁位于 FR208 肋位,其前肋距 600mm,后肋距

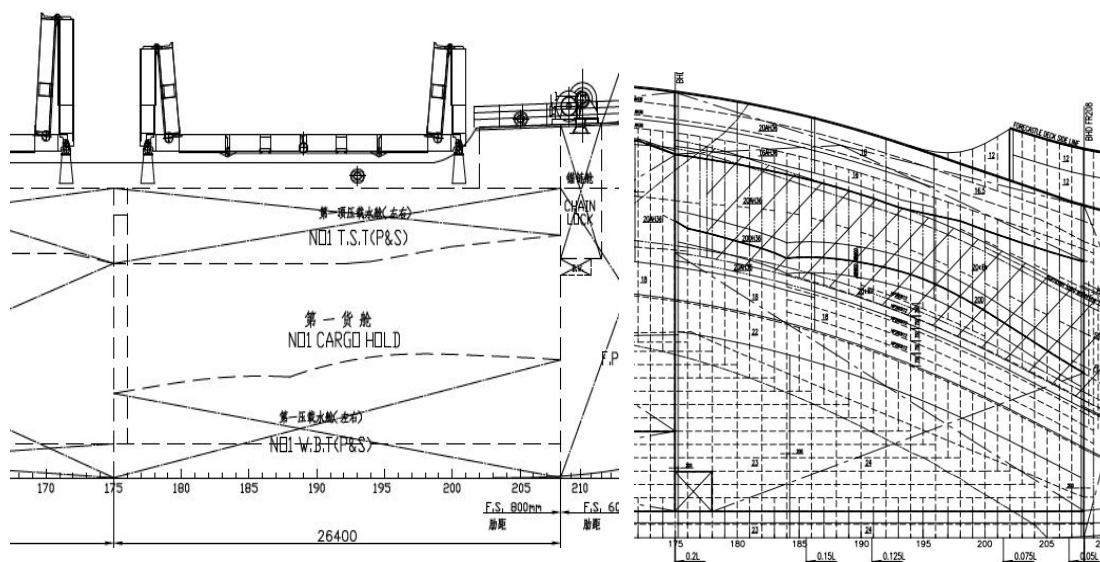
图 5: 舷侧结构(非等比例, 仅为说明结构布置)

该轮舷侧结构形式为单层结构,在舷侧顶部和部设有顶边舱和底边舱,其中 NO. 1 货舱的前舱壁位于 FR208 肋位,后舱壁位于 FR175 肋位。

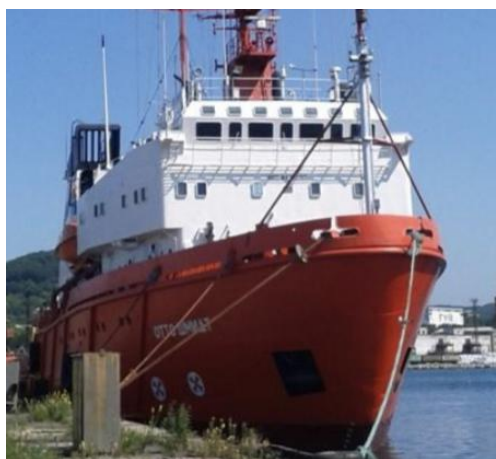
图 10:救助船“OTTO SHMIDT”

2 月 24 日 0820 时左右,救援船“OTTO SHMIDT”抵近“永星 56”轮,开始在其周围破冰。

28 日 0800 – 1200 时段,“永星 56”轮周围冰量 10,救援船“OTTO SHMIDT”在其周围破冰,为潜水员下潜做准备。

1552 时左右,潜水员在“永星 56”轮船体破口处安放了三块钢板,第四块板由于天气原因没能完成。

2230 时左右,“OTTO SHMIDT”轮并靠缆绳均断裂,波浪越过船舷涌上“永星 56”轮甲板。
