# 广州“10·19” OEI-TAN CANG 01 驳船 自沉事故调查报告

“10·19”事故调查组

2023年3月

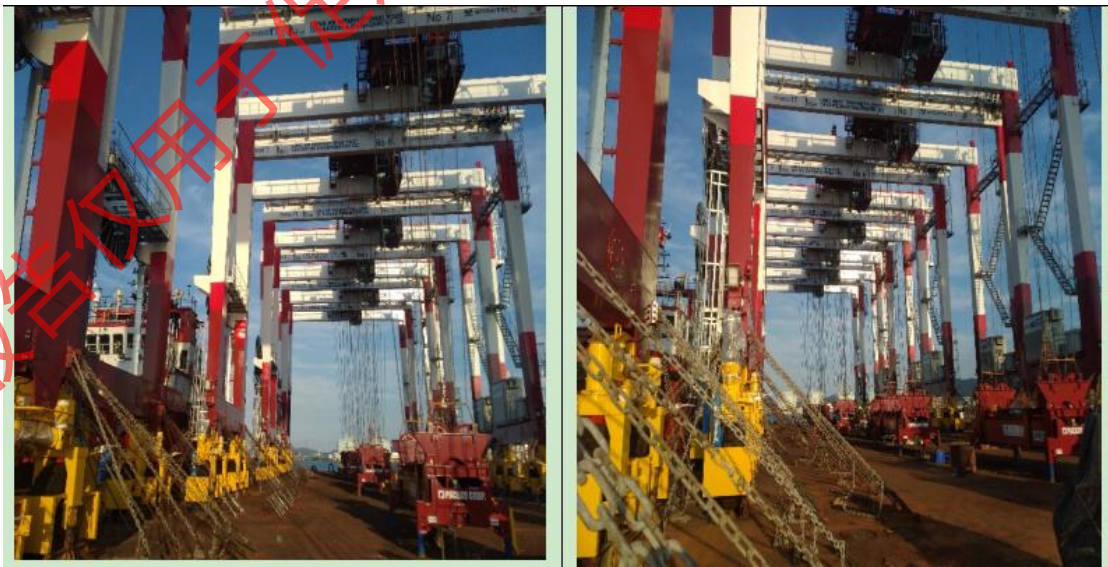
图 3：OEI-TAN CANG 01 驳船绑扎情况

本航次的承运人 TAN CANG OFFSHORE SERVICES 公司委托 MITSUIE&S MACHINERY Co.,Ltd 公司在日本 OITA 港进行装货及绑扎工作，该绑扎公司使用铁链、花篮螺丝和卸扣把 9 台轮胎式集装箱门式起重机（RTG）固定在驳船甲板眼板上。

根据广州打捞局在事故发生后的水下探摸发现，9 台门机都未与难船完全分离，除船尾的门机左舷侧在低水位时可见绑扎加固的链条已基本断裂，但左舷侧门机主梁总体完好，部分入泥，不能确定绑扎加固的链条是在翻沉触底时断裂还是翻沉前已经断裂。其他 8 台门机绝大多数的绑扎加固链条都在，且基本有力。

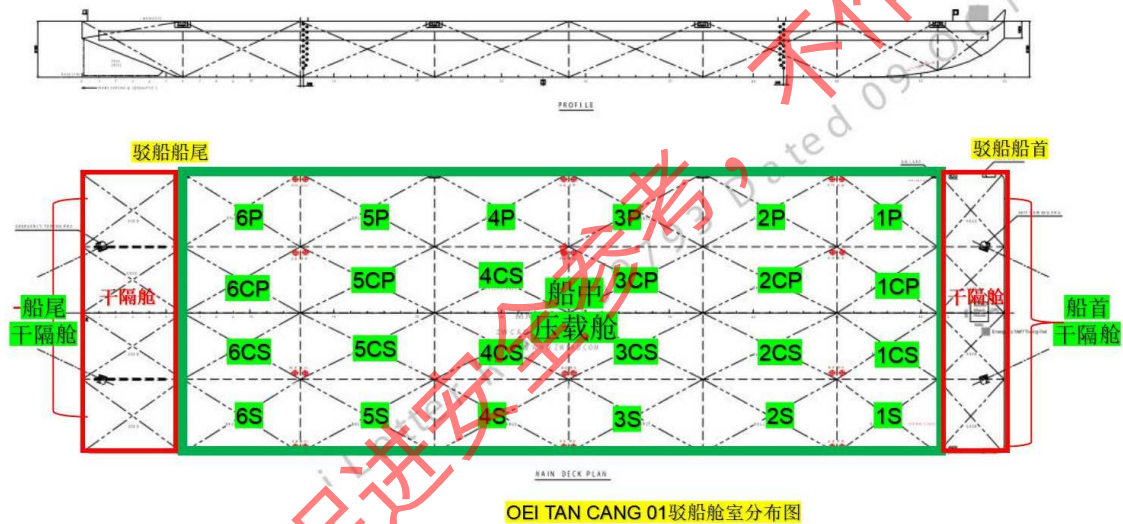
OEI-TAN CANG 01 驳船为单层底结构，全焊接建造，主船体有 7 道横向舱壁，3 道纵向舱壁，单层甲板，甲板上无上层建筑。该驳船共有 32 个舱室，前后各有 4 个干隔舱，其余 24 个舱室均为压载舱。该船为无动力驳船，舱室没有设置透气管，舱底无海底阀。舱室的唯一开口是每个舱在甲板上的人孔道门，人孔盖使用 24 个螺丝紧固。该轮压载舱没有压载管系，压排水操作需通过人孔盖使用外部抽水泵进行。

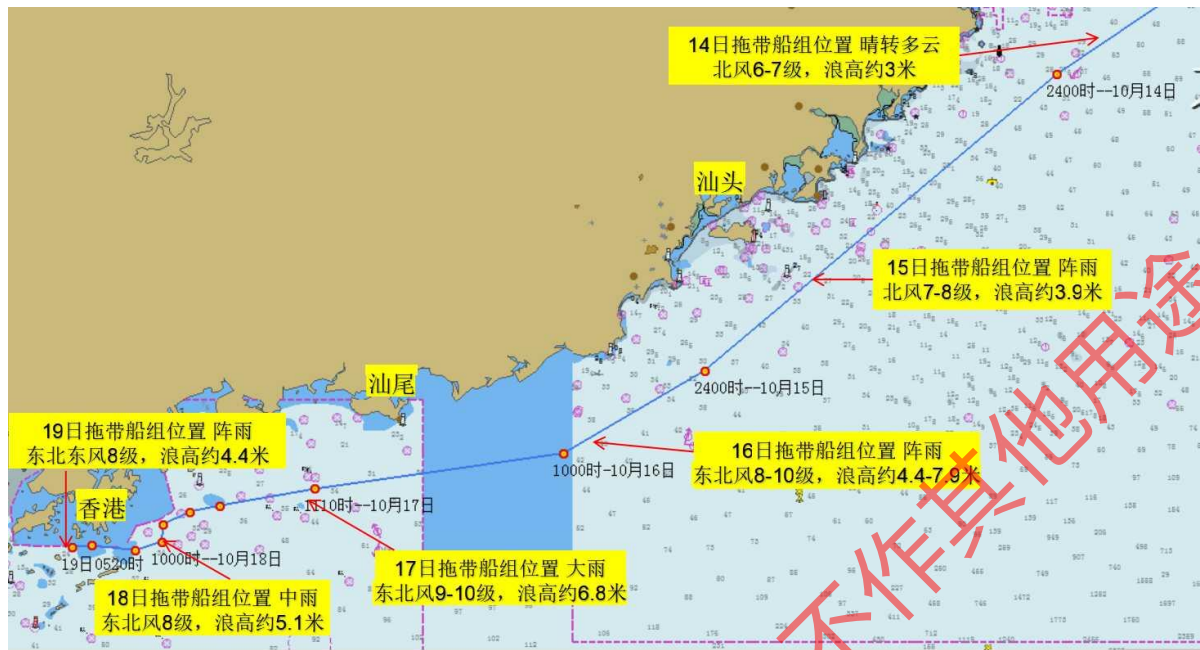
图 8：10 月 14 日—19 日拖带船组航迹位置海面天气预报示意图

综上，自 10 月 14 日至 19 日事故发生时，拖带船组航行轨迹位置天气情况较恶劣，海面平均浪高超过 OEI-TAN CANG 01 驳船干舷高度（1.9 米），驳船甲板持续上浪。

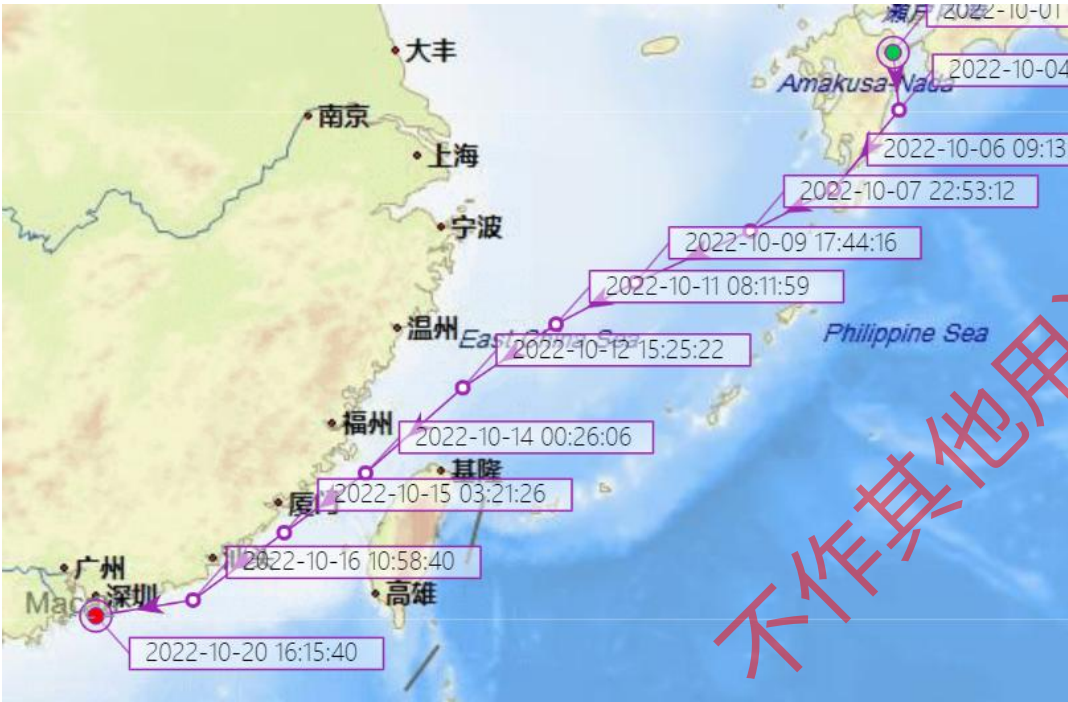
图 20：TC SAPHIRE 轮拖带驳船 AIS 轨迹图

19 日 0520 时左右，该轮船位为  $22^{\circ}08'.66\text{N}/114^{\circ}06'.15\text{E}$ ，发现 OEI-TAN CANG 01 驳船开始翻沉。

0521 时左右，OEI-TAN CANG 01 驳船沉没，驳船沉没位置为  $22^{\circ}08'.63\text{N}/114^{\circ}05'.99\text{E}$ 。

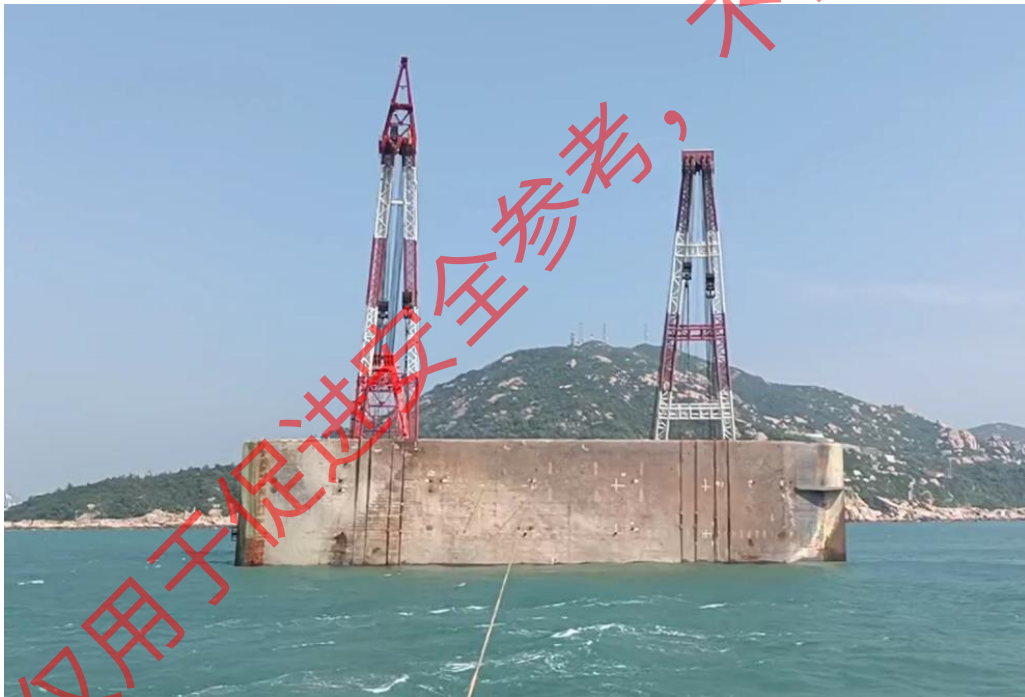
图 22：OEI-TAN CANG 01 驳船打捞出水照片

已被潜水员重新拆装外，其余 28 个舱的人孔盖部分螺丝均存在松动现象，人孔盖的橡胶密封圈已破损，部分人孔盖上的螺栓断裂，其中 3P 舱人孔盖盖板丢失。沉船打捞出水时发现有水通过驳船的人孔盖喷出。

12 月 12 日，沉船打捞出水，之后被拖往船厂。撤销虚拟 AIS 航标，解除交管制。

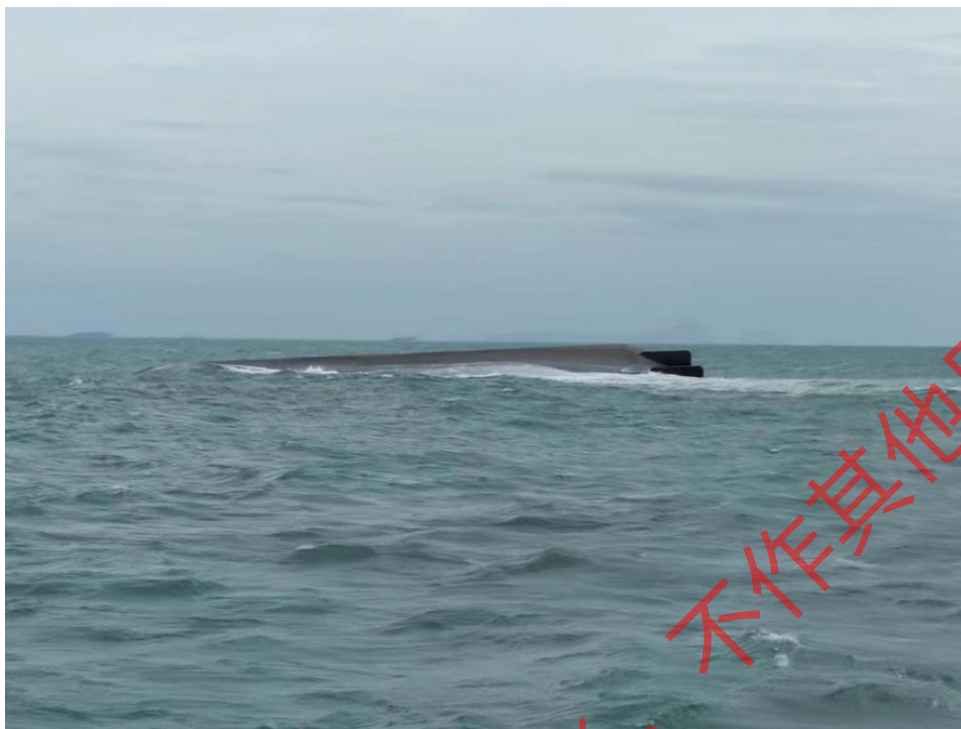
图 23：OEI-TAN CANG 01 驳船翻沉后照片

OEI-TAN CANG 01 驳船翻沉，装载的 9 台轮胎式集装箱门式起重机落水。
