# 珠海“11·3”摩托艇触碰香洲港二期改造工程 项目码头灌注桩事故调查报告

编制单位：珠海海事局

编制时间：2021年1月25日

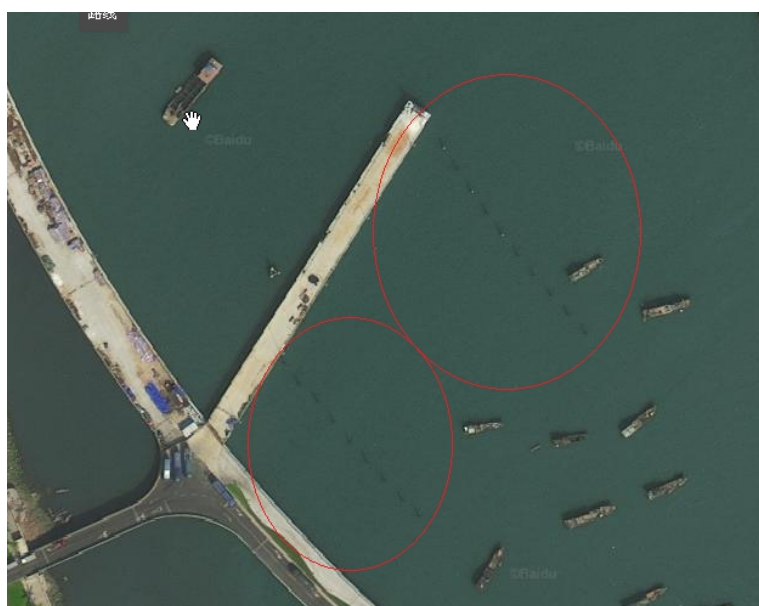
图 4：新月桥旁码头灌注桩卫星图（非事发时段拍摄）

新月桥为连接香洲情侣路与野狸岛和珠海大剧院的公路桥，起点自先烈路口及朝阳路口，终点至珠海大剧院西路口，桥面呈 Y 字形，全长 1.2 公里，桥宽 23 米。因香洲港二期改造工程项目，该桥西北角靠港池内一侧有两排东南走向码头灌注桩（高桩）。
