珠海“8·19”“常连海浮 248”轮触碰 磨刀门大桥事故调查报告

编制单位：珠海海事局

编制时间：2020 年 12 月 28 日

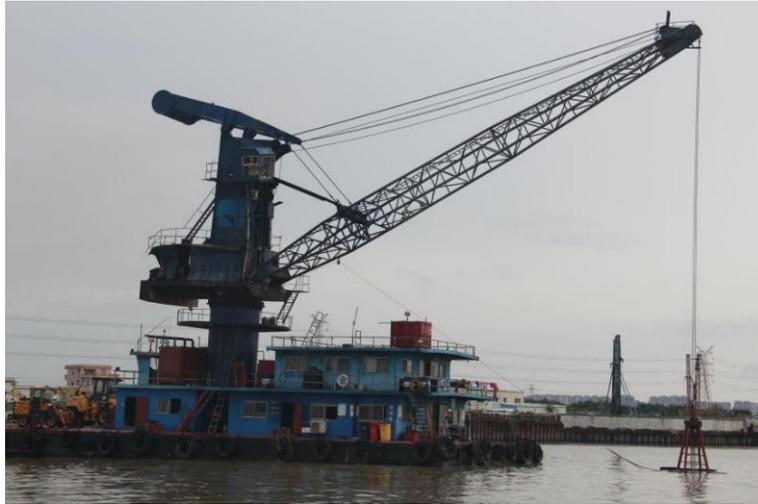
图 1：“常连海浮 248”轮

据船长陈述，船舶吊机垂直高度距离主甲板约 23 米。根据现场勘查，船舶船舳干舷高度约 1.5 米。事发时船舶最大高度约为 24.5 米。

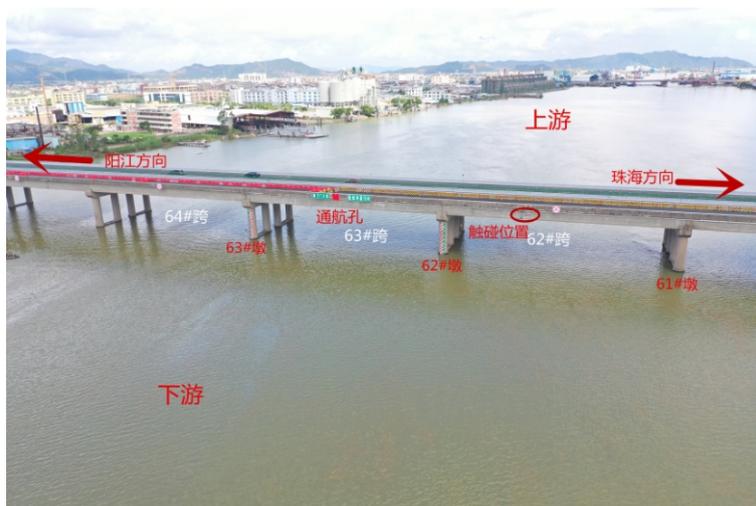
图 3：磨刀门大桥

事故发生在磨刀门大桥辅航道左幅 62#跨，通航高度 8 米，上部结构为 50m 预应力砼筒支 T 梁，单幅桥横桥向设置 5 片 T 梁，梁高 2.6 米，下部结构为 D200 双圆柱墩，设置横系梁，桥面为沥青砼铺装，设置 D160 伸缩缝。

4. 现场检查发现磨刀门大桥辅航道左幅 62#跨外侧 T 梁中部偏左位置裂损，62#桥墩立柱检查梯扭曲变形。

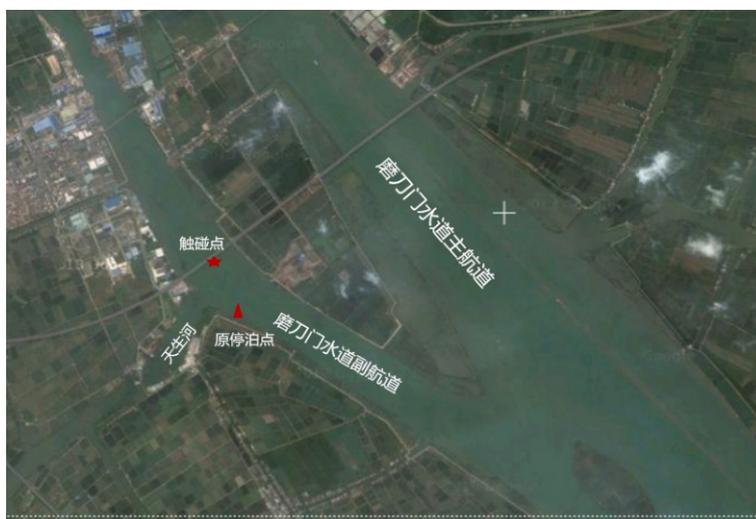
图4：通航环境示意图

事发位置位于磨刀门大桥辅航道左幅62#跨，该桥横跨磨刀门水道。磨刀门水道处于西江下游，是西江的主要出海口，是珠江三角洲诸港从内河去澳门的主要水道，船舶主要经磨刀门大桥主航道通航孔通行，少量小型船舶经大桥副航道通航孔上下。

“常连海浮248”轮事发前停泊于磨刀门大桥下游天生河口附近的“海源”码头，距磨刀门大桥直线距离约350米。台风“海

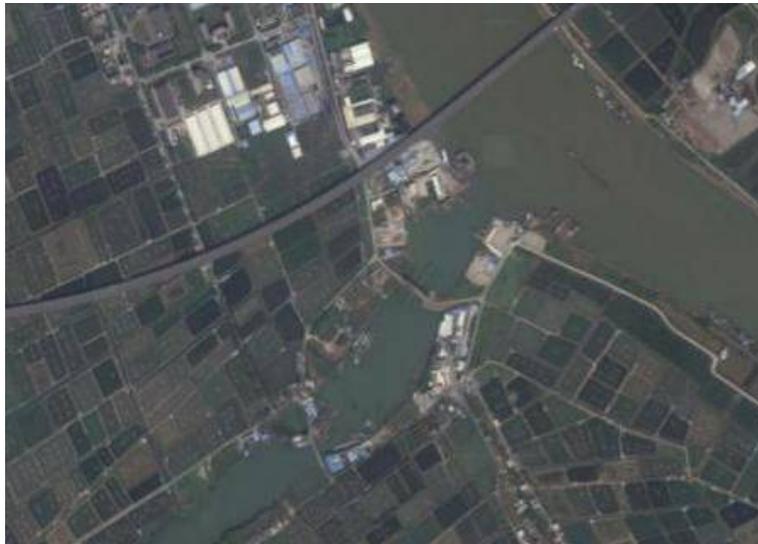
图 5：天生河口渔船停泊区卫星图

天生河口位于斗门白蕉镇，处于磨刀门水道与天生河交汇处，为船舶习惯避风塘和停泊区，其水域面积达 12 万平方米，现有渔业码头 1 座，一直是珠海周边渔民的避风港。天生河码头位于磨刀门水系与天生河交汇处，是白蕉镇养殖重要的饵料鱼交易码头，旁边有斗门天生河水闸，位于白蕉联围东堤段，是白蕉联围重要的防洪挡潮、潮排潮灌水闸之一。水闸包括 3 孔水闸孔和 1 孔通航孔，通航孔净宽 13 米，可容 300 吨级船只通行。水闸内有 6.4 万平方米避风水域面积，可容纳本地和外来船只 1000 多艘。根据《珠海市现代渔港建设规划（2016-2025 年）》，天生河口渔船停泊区将打造为 3 级渔港。

“常连海浮 248”轮事发前停泊于磨刀门大桥下游天生河口附近的“海源”码头，天生河口早在磨刀门大桥建设之前便是船舶习惯避风塘和停泊区，河内水闸通航孔净宽 13 米，可容 300 吨级船只通行，水闸内有 6.4 万平方米避风水域面积，可容纳停泊船只 1000 多艘。台风“海高斯”登陆期间有大量船舶（多为渔船）在天生河口及附近水域停泊避风。因为前来避风的船只过多，河口拥堵，部分船舶只能选择在天生河口外磨刀门副航道沿岸避风，船舶之间相互并靠，造成船舶系岸缆绳断裂后出现失控、相互触碰的混乱局面，也给船员在恶劣天气条件下及时控制船舶带来一定困难。

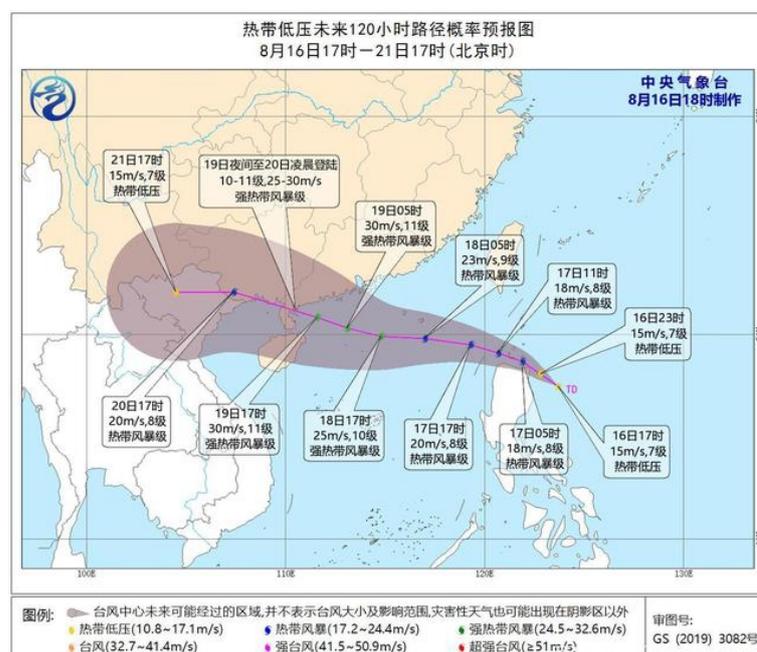
图 13: 中央气象台 8 月 16 日 18 时的气象预报图

根据中央气象台 8 月 16 日 18 时的气象预报，当时还是热带低压的“海高斯”将于 19 日夜间至 20 日凌晨以强热带风暴在湛江一带登陆，8 月 18 日 12 时预报显示“海高斯”将于 19 日白天以强热带风暴或台风在广东江门至湛江一带沿海登陆，直到 8 月 18 日 18 时中央气象台发布橙色预警，预报“海高斯”将以台

风级在广东珠海到吴川一带沿海，但最大可能登陆点是台山到阳江一带，而此时距离“海高斯”正面登陆珠海金湾仅剩 12 个小时。事实上，不仅是中央气象台预测出现误差，日本气象台等其他气象预报机构对“海高斯”的预报也同样如此。气象预报的误差客观上影响了在珠海水域避风船舶的防台决策，未引起船舶对“海高斯”的足够重视，提前离港避风。

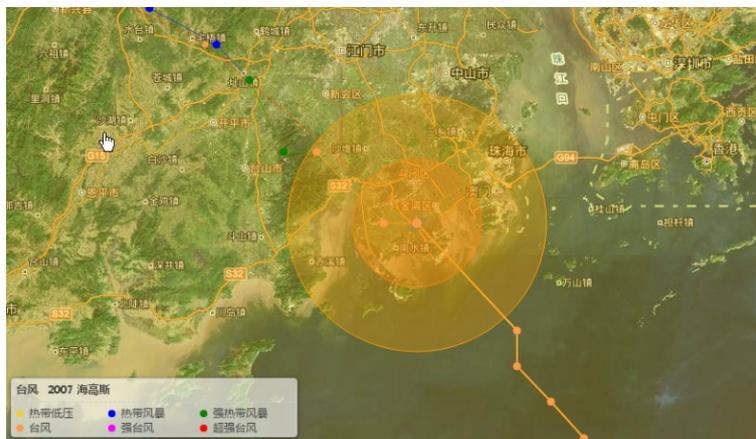
图 16：台风“海高斯”0600 时路径图（同心圆分别代表 10、12 级风圈）

生河口约 56 公里，此时天生河口附近水域大雨，偏北风 6-7 级，阵风 9 级。约 0600 时，台风“海高斯”在珠海金湾登陆，登陆时中心最大风速 35 米/秒（12 级），天生河口水域东南风 11 级，阵风 12 级，且正值天文大潮叠加风暴潮，造成停泊在附近水域的“常连海浮 248”等船纷纷断缆走锚，受大风和涨潮流影响，船舶向磨刀门大桥方向移动，并在后退过程中失控。
