三亚“4·3”“海丰岬港”轮与 “粤南澳渔 36062”轮碰撞事故调查报告

事故调查组

2024年7月3日

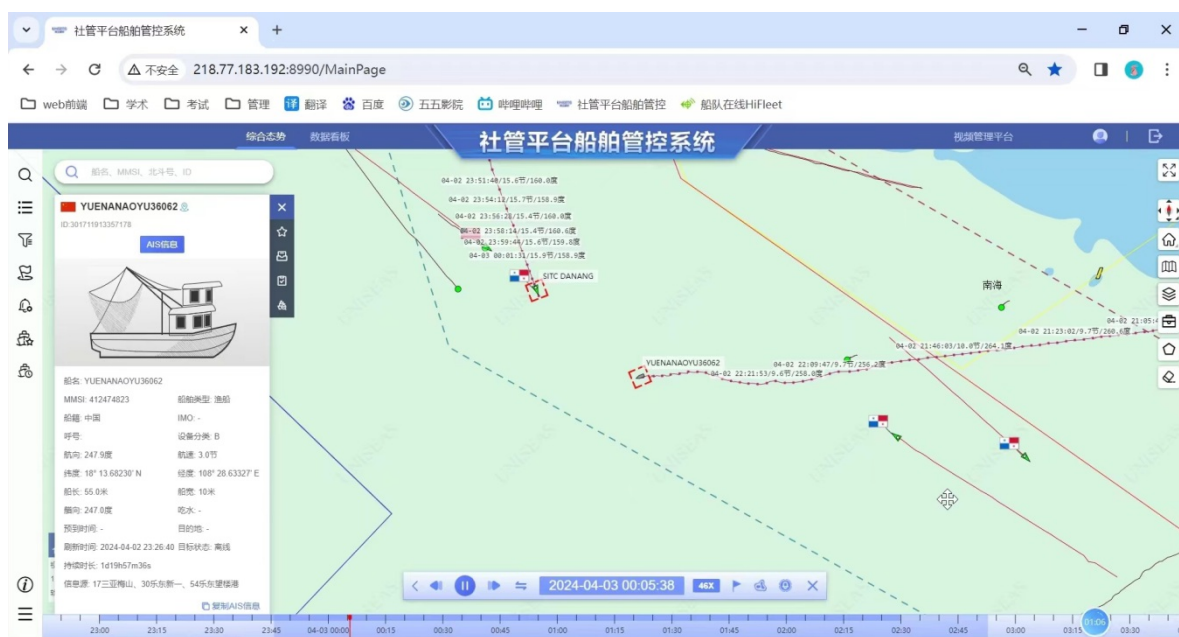
图3：事发海域通航环境示意图（海南省社管平台船舶管理系统截图）

“海丰岷港”轮与“粤南澳渔 36062”轮碰撞概位处于海南岛西南部海域，海图水深约 74 米。事发时，在碰撞位置周围 6 海里范围内，除了“海丰岷港”轮右舷艉后两艘船舶外，无其它船舶。（事发海域通航环境见图 3）

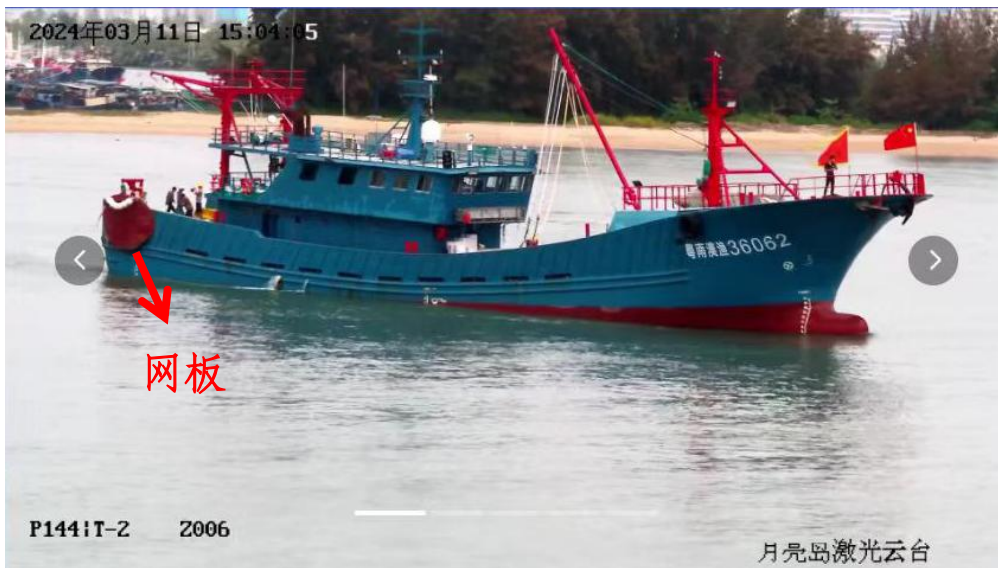
图 9：渔船船尾网板（三亚市农业农村局渔港监控系统截图）

据“粤南澳渔 36066”轮(与“粤南澳渔 36062”轮同一设计图纸一同开工建造的姊妹船)船长陈述,该类渔船正常航行时,航速一般 7-10 节,最低航速至少约 5 节(主机额定最低转速为 400 转),连接渔网的钢缆全部收卷在船首缆车内并固定,张开拖网网口的网板置于船尾两侧。(船尾网板见图 9)

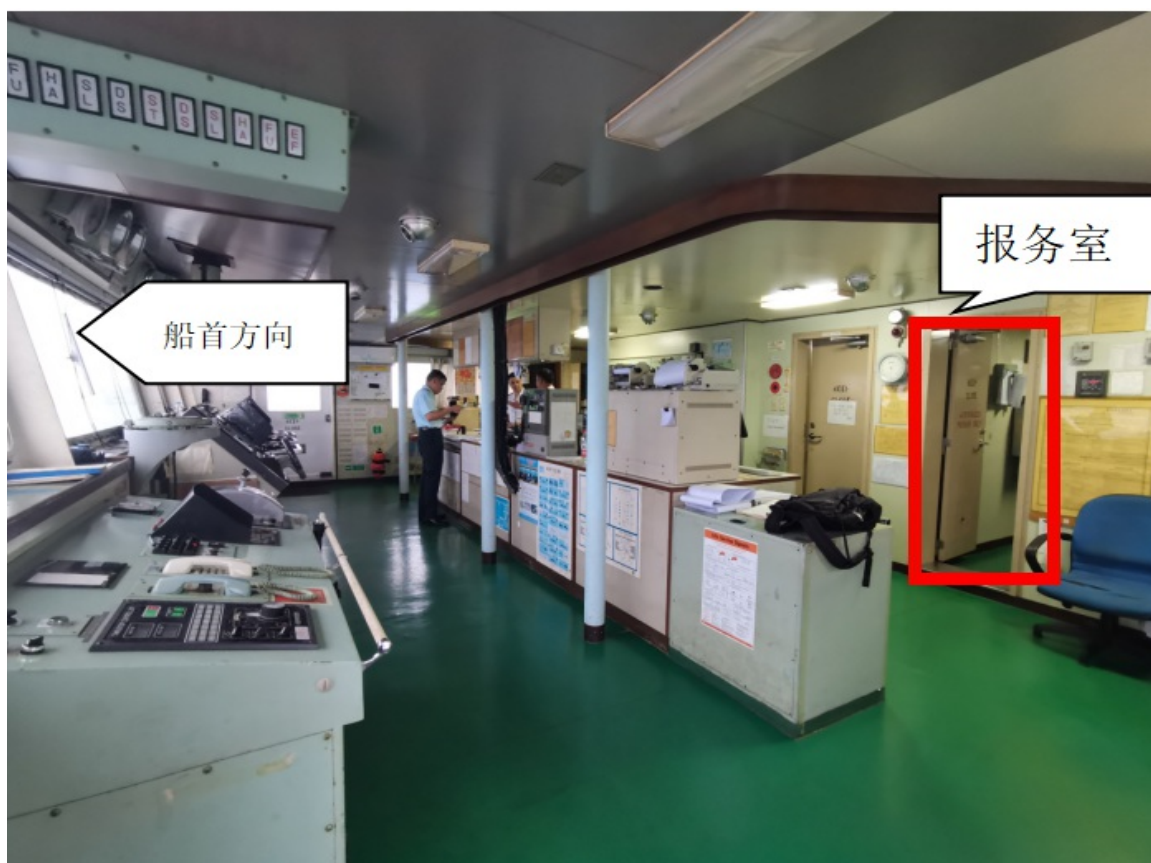
图13：驾驶台报务室位置示意图

约 2352 时，二副进入报务室下载、安装电子海图。驾驶台处于无人值班瞭望状态，船舶在自动舵模式下航行。（报务室位置见图 13）
