威海“4·19”“中华富强”轮 调查报告

编制时间：2021年11月

编制单位：中华人民共和国海事局

威海“4·19”“中华富强”轮 火灾事故调查报告

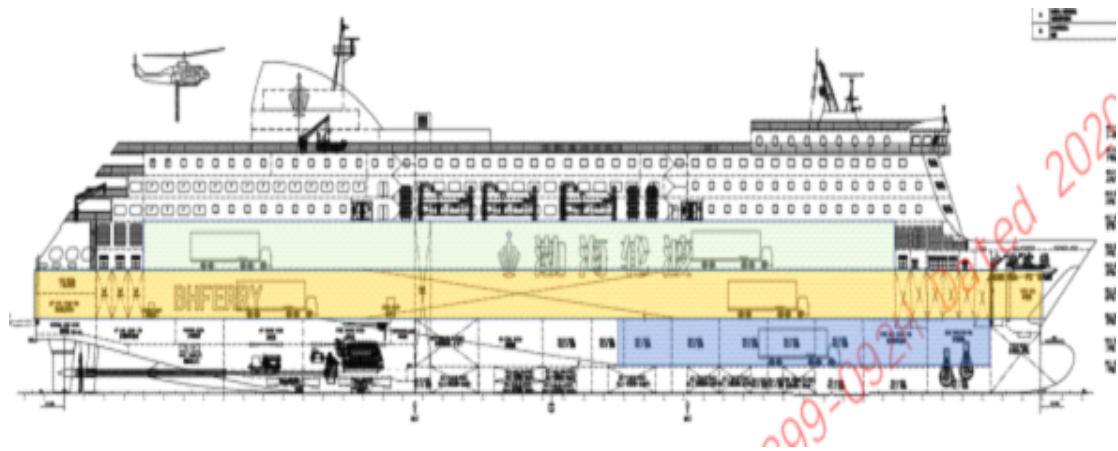
图1.“中华富强”轮结构图

“中华富强”轮设有三层汽车甲板（见图1），一层甲板为下层汽车甲板，设有全封闭结构第一甲板汽车舱（以下简称“一甲舱”）；三层甲板为中层汽车甲板，前后设有艏艉门，构成全封

闭结构第三甲板汽车舱；五层甲板为上层汽车甲板，设有全封闭结构第五甲板汽车舱（以下简称“五甲舱”）；一、三层甲板之间为固定斜坡道，三、五层甲板之间为液压升降斜坡道，供车辆上下。六层甲板为船艏甲板。七、八、九层为旅客舱室。十层甲板设有驾驶台和部分船员居住舱室。三层甲板以下、固定斜坡道后侧至船艏方向为船舶机舱处所等。

在机舱棚前部设置两部电梯，连通三、五、七、八、九层甲板。电梯井与三甲舱、五甲舱之间为 A60级防火结构。一甲舱和三甲舱之间为 A60级防火结构，三甲舱和五甲舱之间为 A0级防火结构。五甲舱与七甲板之间为 A60级防火结构。

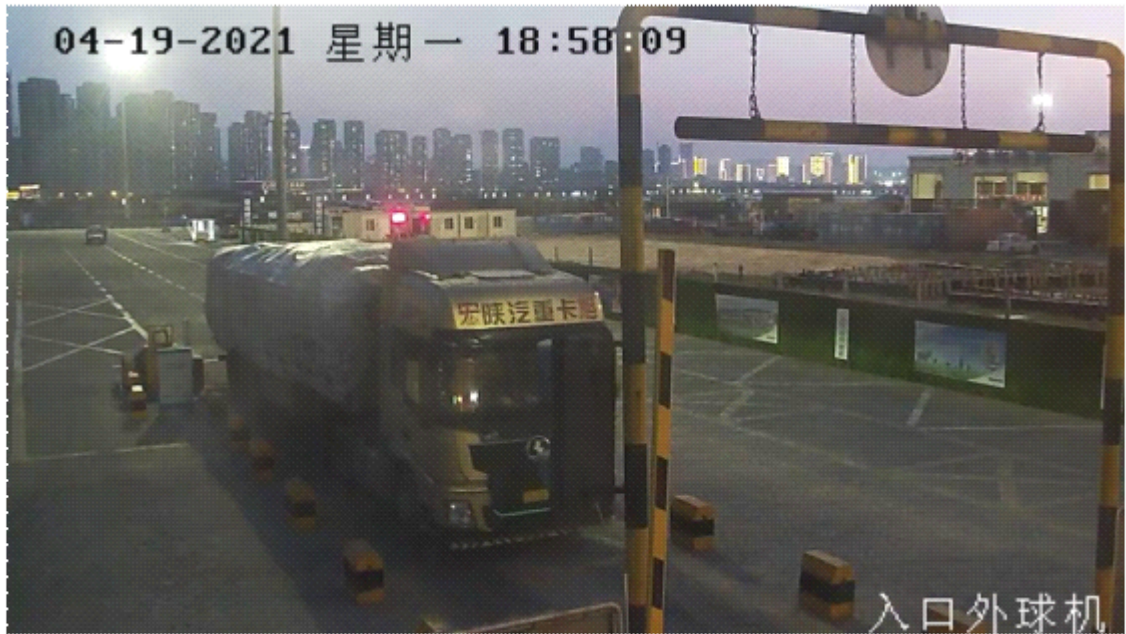
图2.“辽 FL7637（辽 F6707挂）”进入安检通道（入口外）

“辽 FL7637（辽 F6707挂）”属于机检车辆。根据安检现场 CCTV 显示，4月19日1853时（CCTV 显示时间比北京时间快约5分钟），“辽 FL7637（辽 F6707挂）”驶入安检通道（见图2），司机郝玉明离开驾驶室（见图3），安检仪自车头向车尾对车辆进行扫描（见图4）。1855时，扫描结束，郝玉明手持单据返回车辆（见图5），将车开出安检通道。

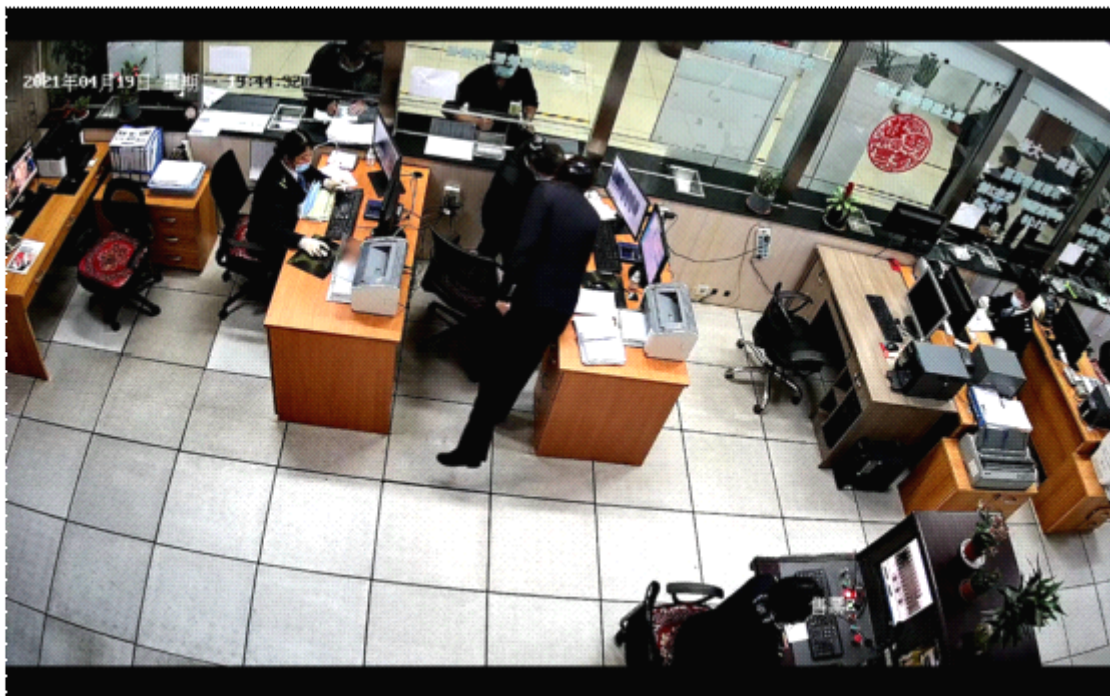
图6.“辽 FL7637（辽 F6707挂）”司机取样后回到3号安检窗口

1911时（CCTV显示时间比北京时间快约33分钟），郝玉明取完货样后返回3号窗口（见图6），安检员采取目视、触摸、使用吸铁石检查、用打火机点燃等测试手段对货样进行了检查，确认不是危险品，随后为其出具了安检单。安检流程符合公司安检制度规定要求。

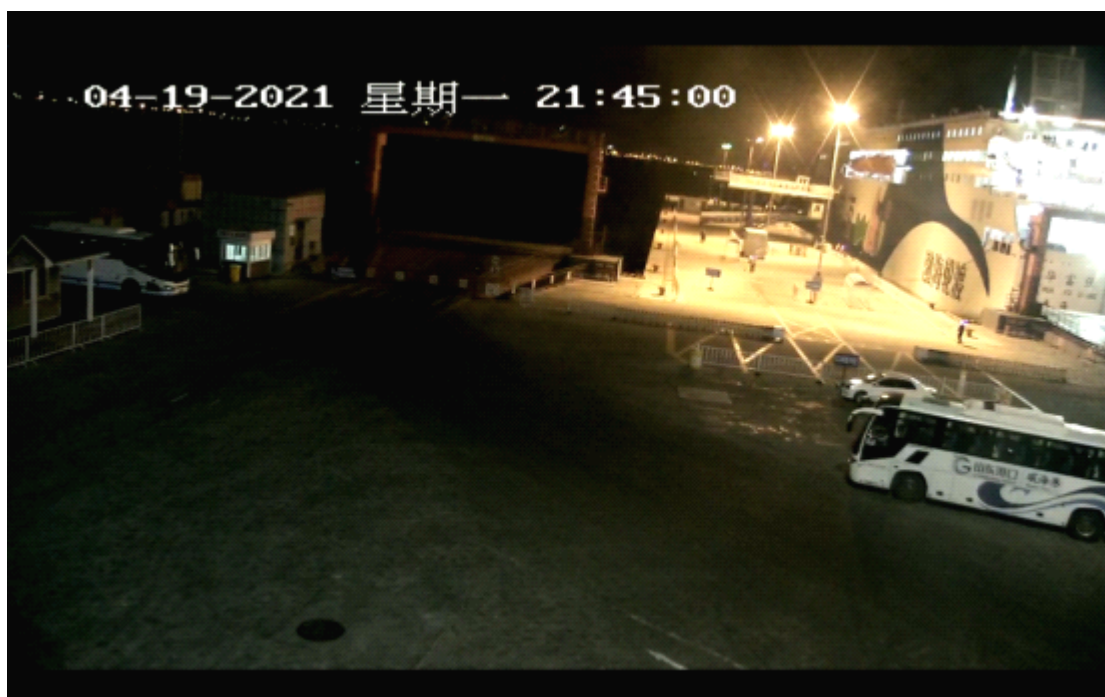
图7.“中华富强”轮离泊开航

2144时（码头 CCTV 比实际时间快约1分钟），所有缆绳解掉，离泊（见图7）。船长张保进在驾驶台指挥操纵船舶，三副赵文涛和值班水手潘艺在驾驶台值班，值班水手何文强（兼车辆计票员）在驾驶台后面统计本航次载运汽车信息；车辆舱内船员开始清舱工作（检查车辆绑扎、加固情况，检查有无藏匿人员）。
