# 广东汕头“2·21”“S”轮钩断海底光缆 触碰事故调查报告

“2·21”事故调查组

2023年6月25日

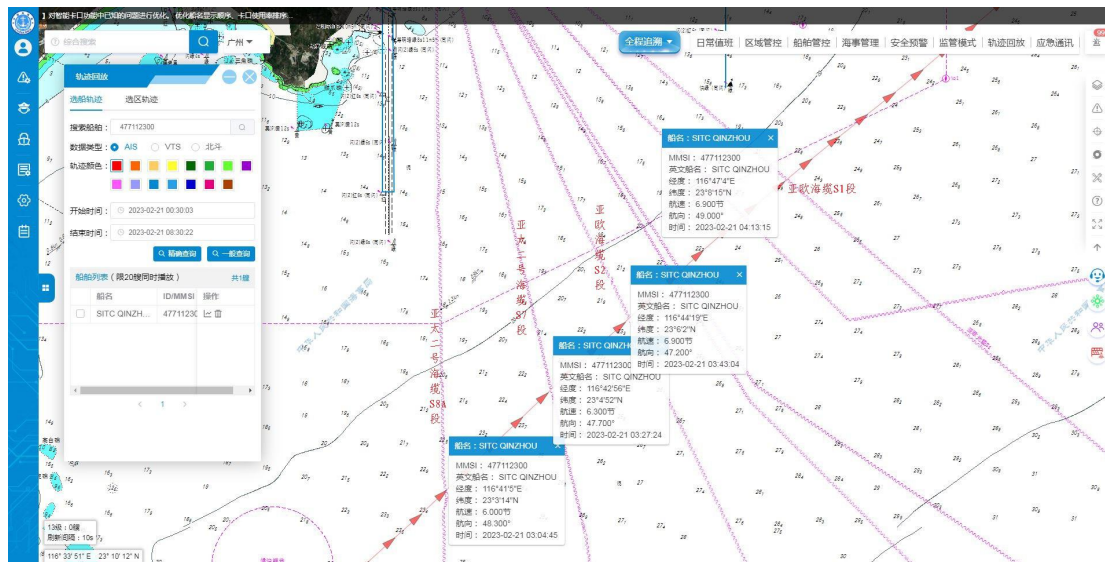
图 3: S” 轮航经海底光缆时间示意图

1. AIS 信息：回放该轮 AIS 轨迹，2 月 21 日 0304 时 45 秒船舶航行经过亚太二号海缆 S8A 段；0327 时 24 秒船舶航行经过亚太二号海缆 S7 段；0343 时 04 秒船舶航行经过亚欧海缆 S2 段；0413 时 15 秒船舶航行经过亚欧海缆 S1 段。

综上, 由于该轮船长 142.7 米, 该轮 10 节锚链 (275 米) 入水后拖锚航行, 锚爪位于船尾之后一段距离, 锚爪钩断海缆时间有一定的滞后, 故认定海缆设备故障报警时间为触碰时间, 即:
