大连“12·6”H轮人员失踪事故调查报告

一、事故简况

2024年12月6日1641时左右，中国籍钻井平台H轮自SZ36-1S平台（概位：39°56′08″N/120°49′33″E）被拖往BZ34-1WHPB平台（概位：38°8′18″N/119°34′40″E）途中，船上人员王某落水失踪。事故造成1人失踪，构成一般等级海上交通事故。

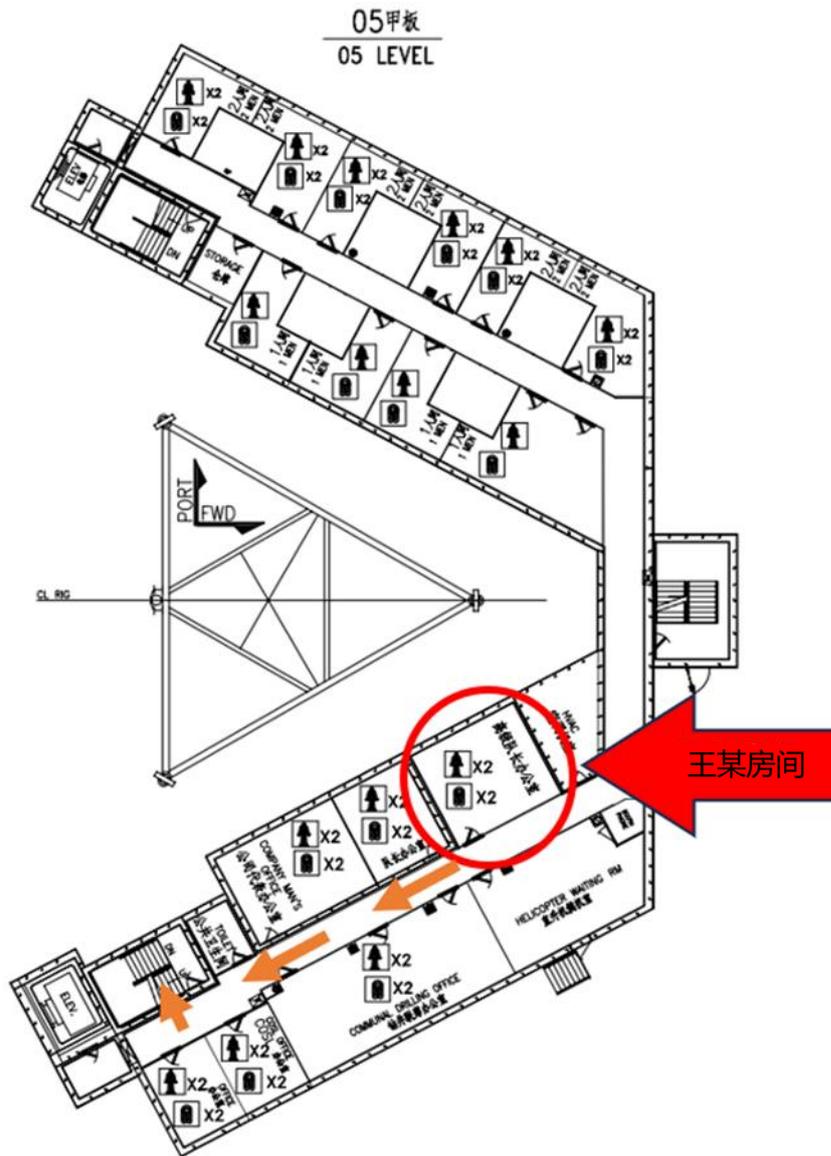
图 2: H 轮 05 甲板布置图

该轮直升机甲板位于生活区 7 楼，王某房间位于 5 楼生活区，其房间至 H 直升机甲板需要经过内部梯道和生活区 7 楼的中控室。直升机甲板周围有水平安全网（铁丝网）及通往下层甲板的露天梯道。经现场勘验，人员能够在安全网上站立，通往下层甲板的露天梯道下方为海面，人员存在跌落入海的可能。

事发时该轮 CCTV 设备运行正常，与本起事故相关视频监控头四个，分别是生活区 5 楼右监控头、报房顶监控头、右舷电梯房顶监控头以及直升机甲板下右监控头。经现场调查，该轮 CCTV 设备监控头存在盲区，不能完全覆盖直升机甲板及相关露天梯道。
