# 广东揭阳“11·12”“航盛 88”轮自沉事故 调查报告

编制单位：揭阳海事局  
单位地址：广东省揭阳市榕城区  
新河路与沿江北路交汇处  
联系电话：0663-8266908  
编制时间：2022 年 6 月 2 日

2021 年 11 月 12 日约 1430 时，广西中诚船务有限公司所属的散货船“航盛 88”轮在福建平潭空船拟驶往广西钦州途中，航经揭阳惠来神泉西南方约 50 海里处（概位：22° 27′ 08″ N/116° 16′ 37″ E）自沉，事故直接经济损失约 701 万元，构成一般等级水上交通事故。

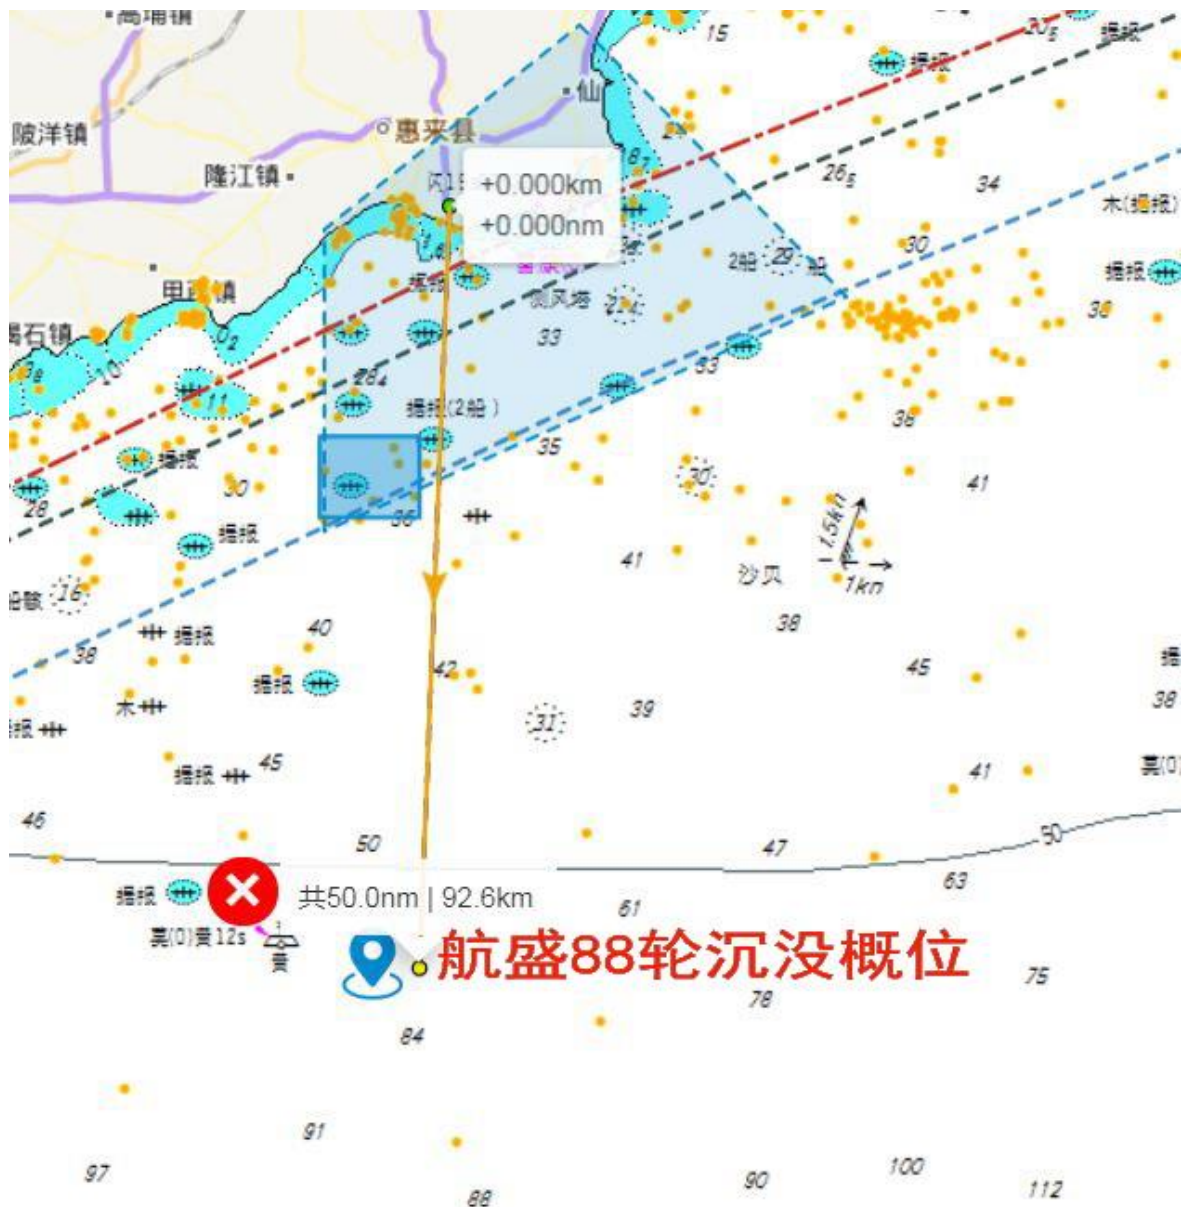
图 2：事故水域示意图

事故发生海域为揭阳惠来神泉西南方约 50 海里处，距离《全国沿海航路规划》的琼州海峡-台湾海峡（外行路）外侧约 15 海里，水深约 70-80 米，泥沙底质。根据上海海图图书印刷厂 2016 年 11 月印刷的神泉港海图（81404），事发水域无碍航物。
